TRIBUNALE ORDINARIO - LA SPEZIA -

R.G.E.
98/2023

CONSULENZA ESTIMATIVA GIUDIZIARIA

A. Piena proprietà per la **quota di 1/1** di **Appartamento** di tipo economico alla Spezia, in Via Giuseppe Da Pozzo c.n. 115 - Marola, posto al piano secondo ed ultimo di edificio in angolo con la via Crimea, della superficie commerciale di circa **78 mq**, composto di soggiorno, due camere, cucina, bagno, oltre cantina al piano terra e scala esclusiva di accesso a partire dal piano terra, con ingresso indipendente dalla via pubblica.

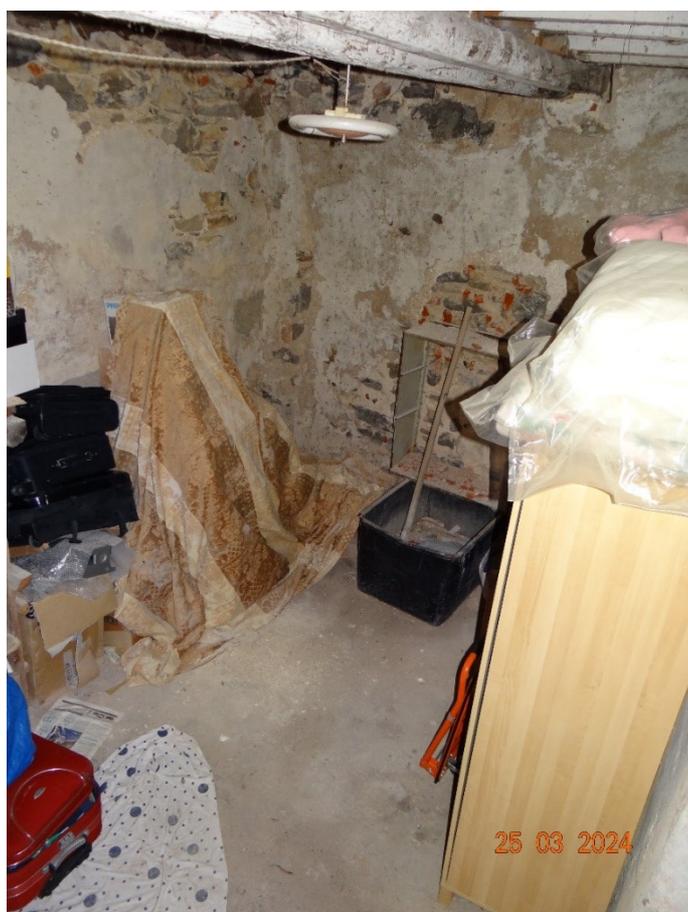
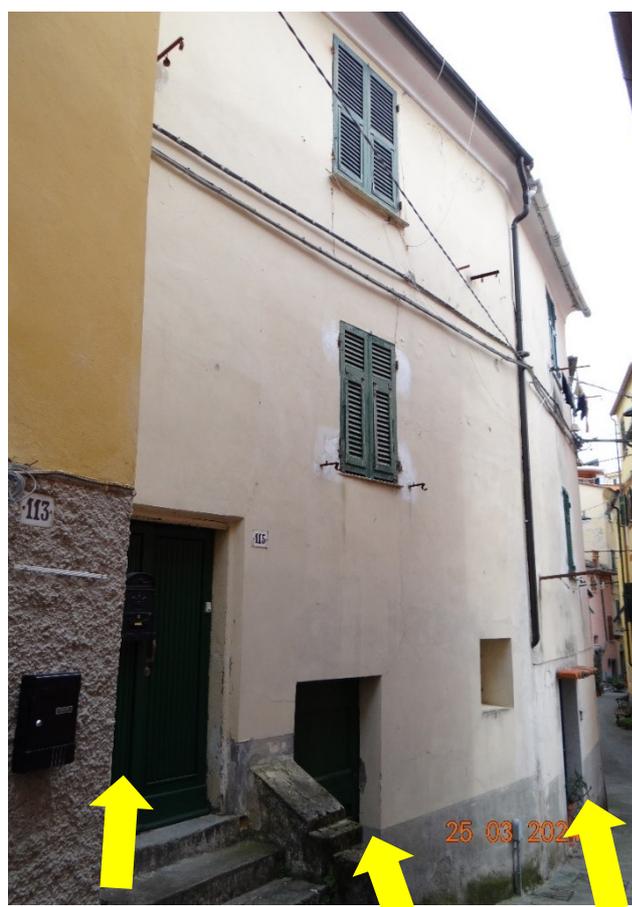
civico 115

accesso cantina

civico 119

Dall'esame di quanto sopra, emerge l'assenza della continuità delle trascrizioni in merito alla detta cantina, posta tra i due ingressi dei soppressi subb. 2 e 3 (civici nn. 115 e 119), che risulta non sia mai stata acquistata dai danti causa della società *** DATO OSCURATO *** , ne' da questi trasferita alla società medesima.

Dalla data di acquisto da parte dell'esecutata dell'immobile (31 maggio 2006 - trascritto il 7 giugno 2006) così come rappresentato nella planimetria catastale oggi vigente (quest'ultima a partire dal 6/4/2006) sono trascorsi quasi 18 anni. A seguire foto della cantina in parola e suo accesso dalla via pubblica.

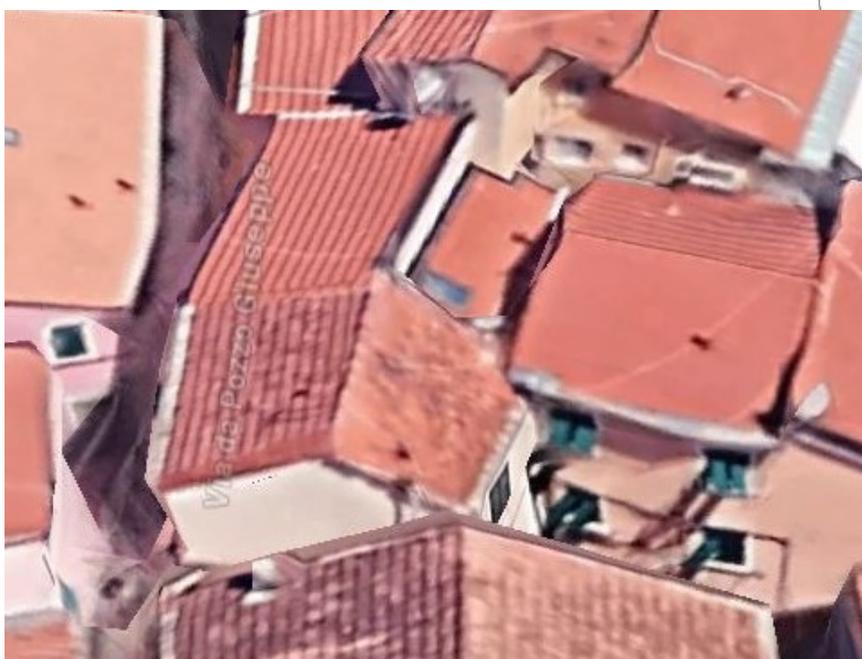
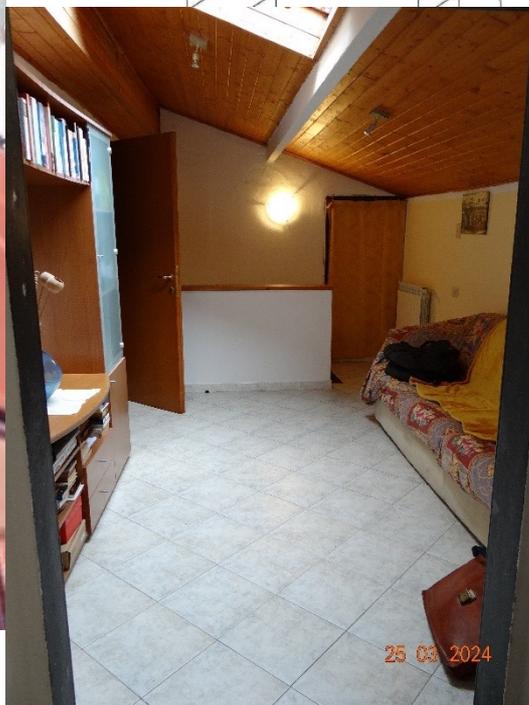
un'unica altezza (m 2,80) per tutto il piano secondo, quando in realtà tutti gli ambienti hanno altezze differenti (2,74 – 3,09 – 3,17) e il soggiorno ha il soffitto inclinato (h minima 1,72; h max 2,58).

A tale proposito (soggiorno) si ritiene si possa invocare la deroga al rispetto dell'altezza interna minima stabilita dal D.M. Sanità 1978 per i locali adibiti al soggiorno delle persone (m 2,70), attesa la preesistente destinazione abitativa dell'immobile (in questo locale era in antico posizionata la cucina), mentre il rapporto illuminotecnico è garantito dalla finestra di falda esistente.-
