TRIBUNALE DI PARMA

Procedimento n° 46/2024 R.G. Es. Imm.

PERIZIA TECNICO-ESTIMATIVA

Immobili: *appartamento con autorimessa in edificio condominiale  
ubicato in Traversetolo (PR), località Bannone, Via S. Pertini n°6*

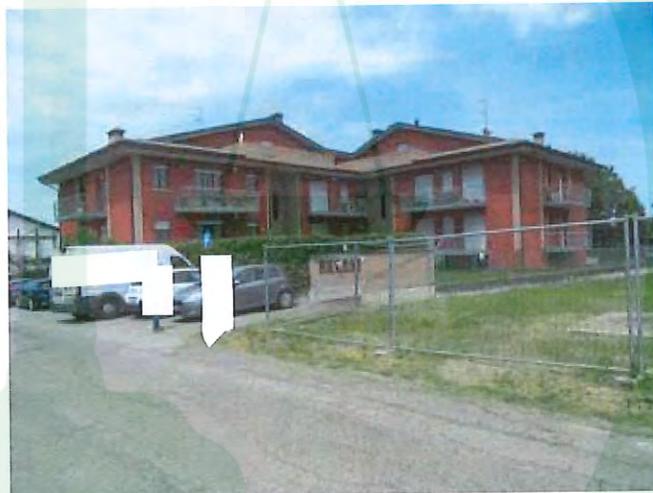
**Fabbricato condominiale:** l'edificio residenziale condominiale in cui sono inseriti i beni oggetto della presente, è ubicato nell'abitato di Bannone, frazione del comune di Traversetolo nella alta pianura parmense, in zona periferica. Il fabbricato in oggetto è stato costruito nel 2007 e consiste in un fabbricato condominiale residenziale con annessa area verde e cortiliva.

L'edificio, identificato al civico n°6 di Via S. Pertini, è conformato ad "L" e suddiviso in due scale, si eleva per due piani fuori terra, nei quali sono distribuiti tre alloggi per piano, di cui l'ultimo con sottotetto mansardato, più il seminterrato ad uso cantine e autorimesse. Gli accessi pedonale e carraio, separati, avvengono dalla Via Pertini. Il fabbricato è caratterizzato da facciate intonacate con inserti rivestiti in mattoncini a vista, balconi con parapetti a ringhiere metalliche, finestre in legno con doppi vetri, androni d'ingresso alle due scale A e B separati e posti al piano terra con accesso da viottolo pedonale interno, vani scala senza, area a giardino circostante.

L'edificio presenta struttura portante in muri di laterizio, solai interpiano e copertura in laterocemento con cornicione in c.a., tamponature esterne in blocchi di termolaterizio, parapetti

Lo stato di conservazione è buono, senza lavori di manutenzione straordinaria previsti a breve termine sulle parti comuni.

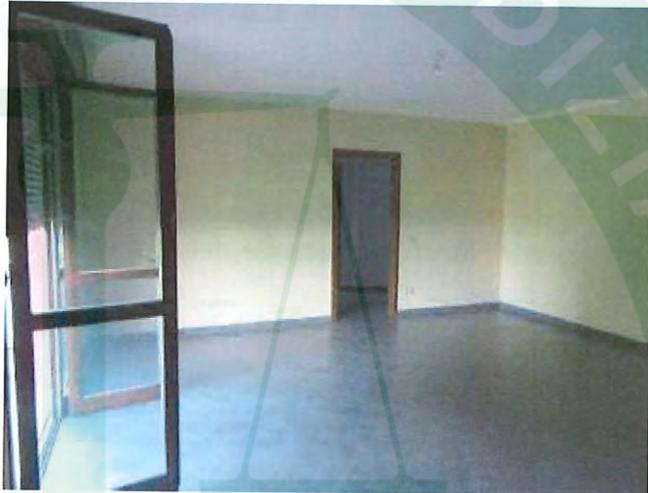
Posto al piano rialzato della scala B dell'edificio, presenta un ingresso su un ampio soggiorno con portafinestra di uscita sul balcone sul lato est, angolo cottura, disimpegno verso la zona notte tramite cui si accede ad un bagno, completo di apparecchi sanitari in gres ceramico (vaso, bidè, lavabo e doccia) ed una camera da letto doppia (Allegato 6).

I locali ad uso abitativo principale al piano rialzato, di altezza utile interna pari a 2,70 m, ben illuminati ed aerati, si sviluppano su di una superficie lorda totale di 70 m<sup>2</sup>, oltre ad un balcone di 8 m<sup>2</sup>.

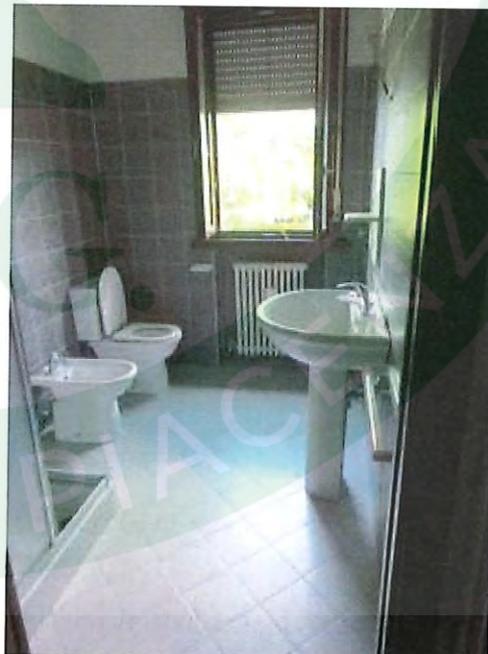
- **Impianti:** l'abitazione è dotata di impianti elettrico e idrosanitario di tipo tradizionale realizzati sottotraccia, impianto autonomo per il riscaldamento e la produzione dell'acqua calda sanitaria, tramite caldaia a gas (tipo Immergas Zeus Maior) installata nell'angolo cottura, con scaldabagno elettrico posto nel bagno; distribuzione interna del calore mediante termosifoni tubolari in acciaio, termoregolazione con termostato orario. Non è presente un impianto di climatizzazione estiva. Sono installati gli impianti telefonico, citofonico e televisivo. Gli impianti originari sono stati realizzati secondo i criteri tipici del periodo di costruzione (primi anni 2000) sono normalmente funzionanti e sono presenti le relative certificazioni di conformità.

- **Finiture:** l'involucro edilizio dell'appartamento presenta muri perimetrali di tamponamento in blocchi di termolaterizio intonacato, in parte con rivestimento esterno in mattoncini a vista, pavimenti in piastrelle di ceramica; serramenti esterni a telaio in legno con vetri doppi, davanzali in marmo e tapparelle avvolgibili in plastica; porte interne e relative imbotti in legno tamburato,

Le opere di finitura interne nel complesso si presentano in buono stato; si rileva soltanto una macchia segno di infiltrazione d'acqua sulla parte alta della parete di separazione con l'unità immobiliare sub. 22, da considerarsi proveniente dall'appartamento sub. 28 al piano superiore, probabilmente dovuta a perdite pregresse dagli impianti idrici, che tuttavia sembrano ad oggi eliminate.

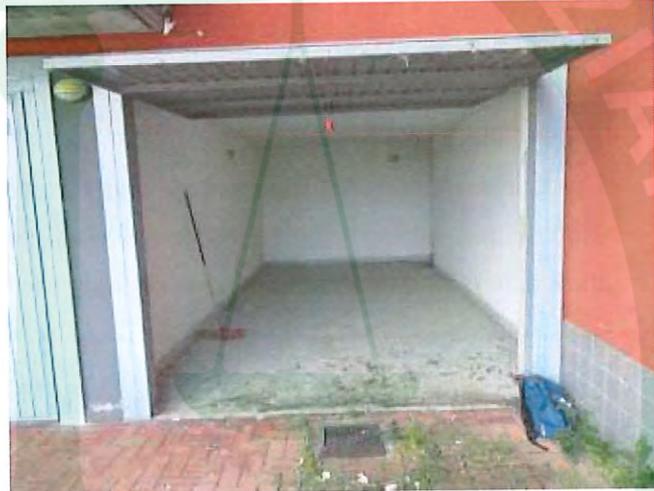
L'autorimessa, identificata catastalmente al sub. 11, è posta al piano seminterrato, non comunicante con i vani dell'abitazione, è pavimentata in piastrelle di gres, dotata di impianto di illuminazione e d'acqua fredda e con pareti intonacate e tinteggiate a tempera in colore bianco; sviluppa una superficie lorda di circa 24 m<sup>2</sup>, con altezza interna di 2,40 m (Allegato 6). L'accesso carrabile avviene dal cortile comune, tramite portone in lamiera con apertura basculante.
