TRIBUNALE ORDINARIO - TORINO

ESPROPRIAZIONI IMMOBILIARI

715/2023

CONSULENZA ESTIMATIVA GIUDIZIARIA

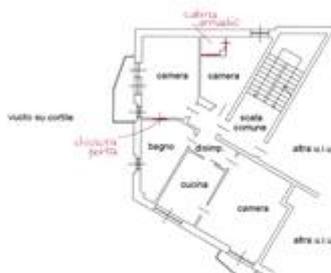
Sono state rilevate le seguenti difformità: realizzazione tramezzatura in cartongesso nella camera a nord per la realizzazione di piccola cabina armadio, chiusura porta tra bagno e camera

indicazione delle opere realizzate

Le difformità sono regolarizzabili mediante: presentazione di pratica edilizia in sanatoria (comunicazioni di inizio lavori asseverata)
