# TRIBUNALE ORDINARIO DI TORINO

### 828/2023

## CONSULENZA ESTIMATIVA GIUDIZIARIA

in Bobbio Pellice (TO), Via Capitano Mondon n. 1

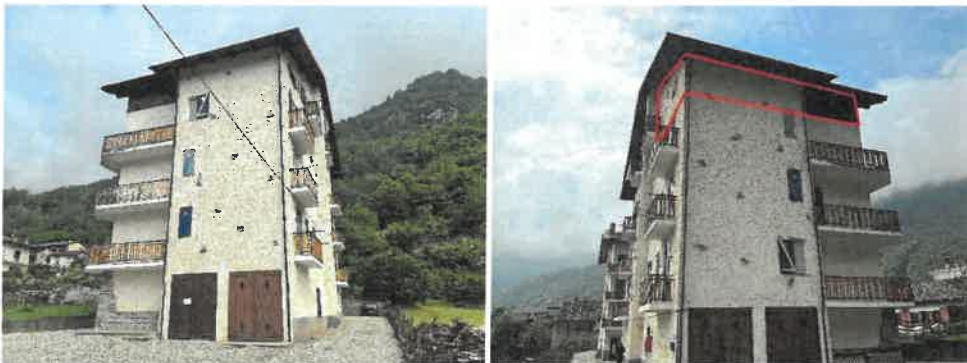
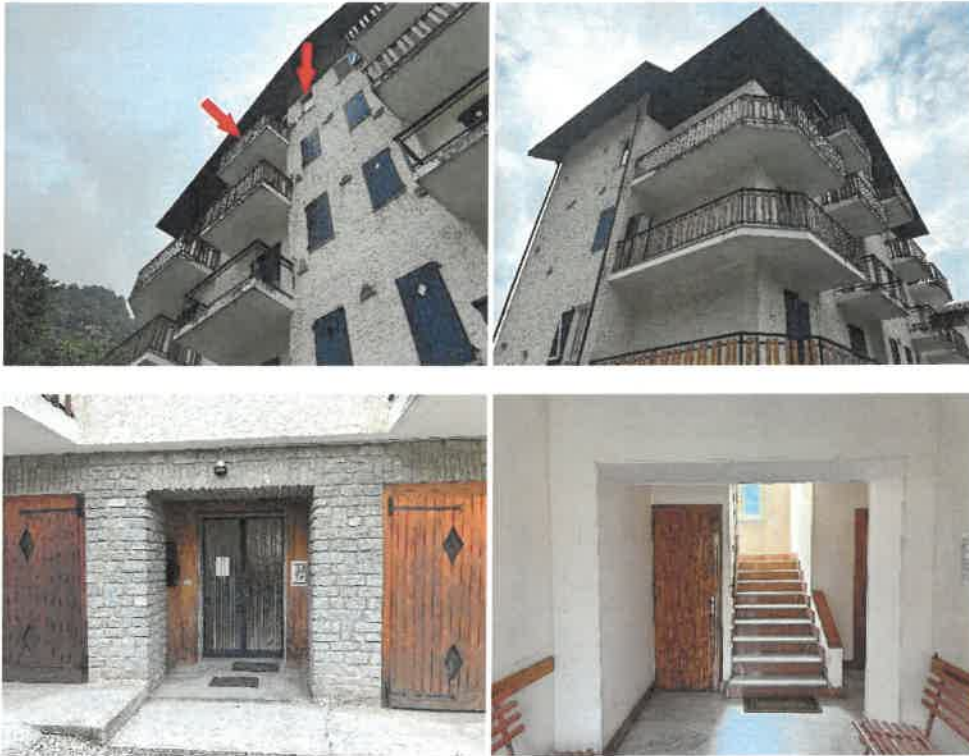
Lo stabile ricomprensente l'immobile in oggetto presenta sinteticamente le seguenti caratteristiche: struttura portante in c.a.; tetto a falde; tamponamenti rivestiti in parte in pietra naturale, perline lignee, intonaco tipo bucciato; orizzontamenti e solette balconi in laterocemento con ringhiere in ferro e legno; serramenti esterni con interposti vetri semplici protetti da scuri in legno.

Lo stabile non è dotato di ascensore e non dispone del servizio di portineria.  
Stato manutentivo corrente.

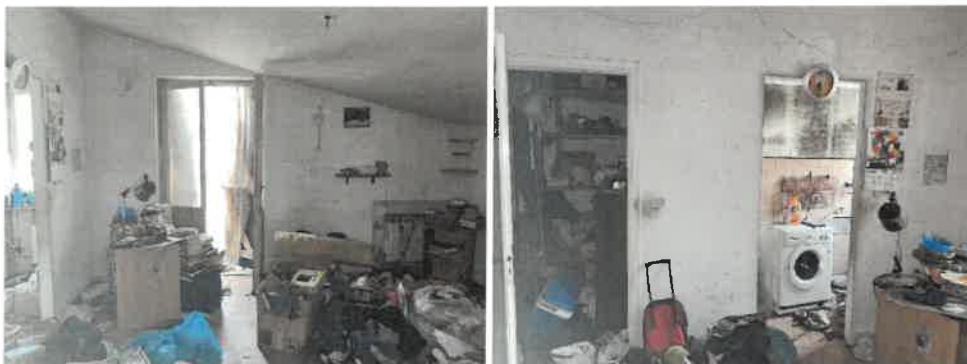
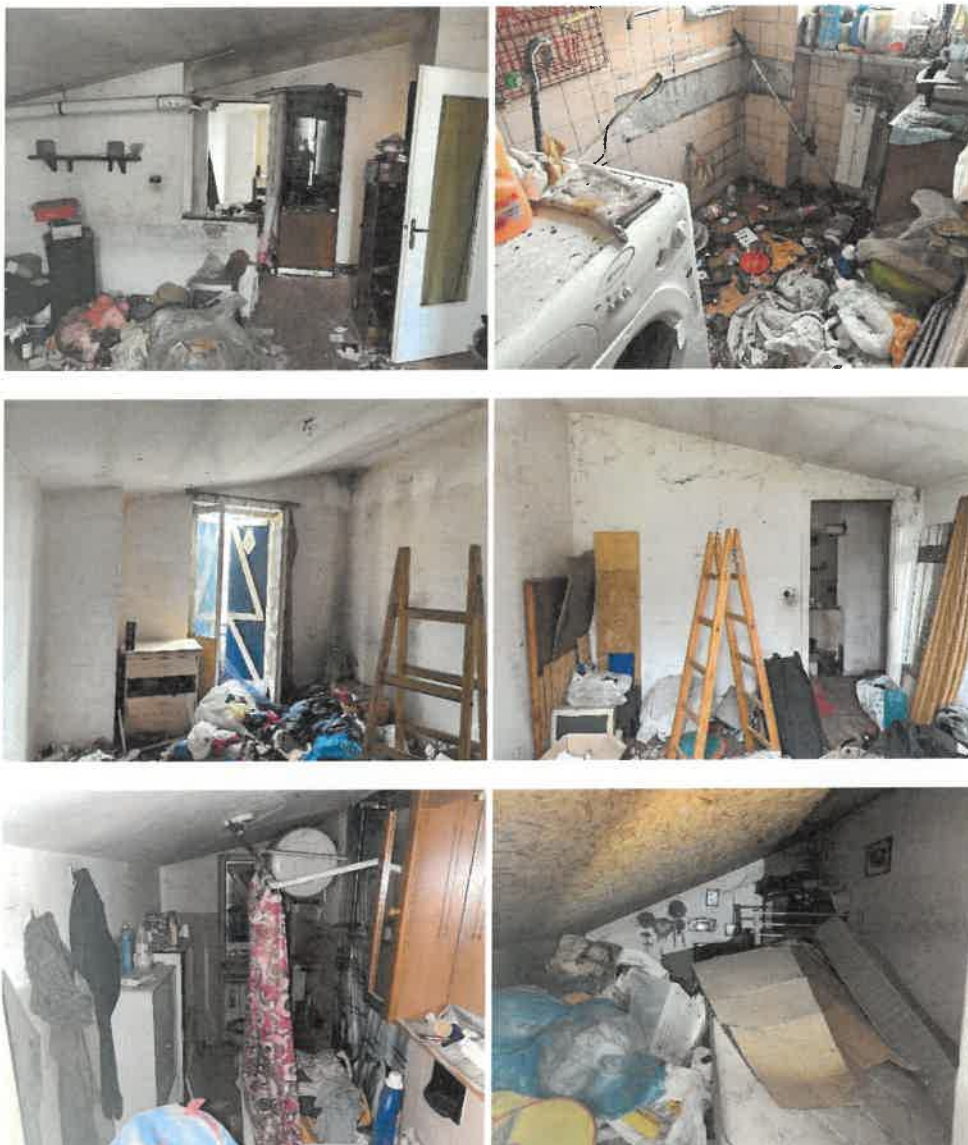
In merito ai materiali di finitura, impianti e dotazioni interne relative all'alloggio, si riferisce sinteticamente quanto segue: accesso da porta in legno a battente singolo; pavimentazioni in monocottura e parquet; rivestimenti in ceramica (bagno e pareti attrezzate cucinino); intonaci intonacati e tinteggiati al civile; porte interne in legno con interposti vetri traslucidi; impianto sanitario: bagno dotato di lavabo, wc, bidet e vasca; impianto elettrico intubato sottotraccia e/o graffiato a muro; impianto di riscaldamento assente centralizzato con corpi radianti in alluminio. Stato manutentivo: pessimo, tant'è che all'attualità non è possibile l'immediata fruizione ai fini abitativi.
