TRIBUNALE ORDINARIO - BARCELLONA POZZO DI GOTTO

48/2023

CONSULENZA ESTIMATIVA GIUDIZIARIA

LOTTO 1

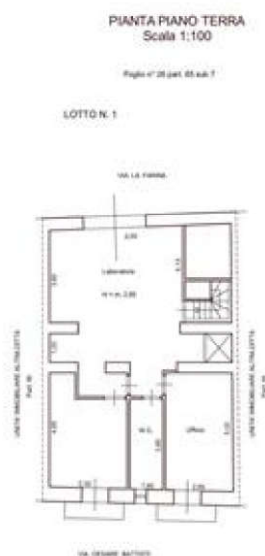
Planimetria Piano Terra

Il bene pignorato è sito nel Comune di Santa Lucia del Mela, via La Farina ed è costituito da un locale adibito a laboratorio ubicato al piano terra del fabbricato a tre elevazioni fuori terra e sottotetto. Alla proprietà si accede dalla via La Farina n. 10. L'immobile da un punto di vista distributivo è costituito da un vano ingresso laboratorio (allo stato attuale adibito a cucina), da un retro vano laboratorio (allo stato attuale adibito a camera da letto), da un vano adibito ad ufficio e da un servizio igienico oltre due balconi prospicienti su via cesare Battisti primo piano. L'immobile ha un'altezza utile interna di m. 2,95. Si presenta in discreto (mediocre) stato di conservazione e manutenzione, tutti gli ambienti sono aerati e illuminati naturalmente e risultano intonacati e tinteggiati, piastrellati e provvisti di impianto elettrico. Nel vano ingresso è presente internamente una scala in ferro che collega l'unità immobiliare sottostante (sub 8) posta al piano sottostrada. E' presente un quadro elettrico a servizio di un montacarichi (attualmente chiuso) che collega l'intero stabile. Sviluppa una superficie utile commerciale di circa 70,30 mq. quella dei due balconcini complessivamente è di 3,40 mq. Il fabbricato, ove fa parte l'immobile oggetto di vendita, dal punto di vista costruttivo ha una struttura portante realizzata in muratura, e il prospetto si presenta in mediocre stato di conservazione..

descrizione	consistenza		indice		commerciale
locale laboratorio al lordo delle	70,30	x	100 %	=	70,30
murature					
Balconi	3,40	x	30 %	=	1,02
Totale:	73,70				71,32
