RELAZIONE PERITALI AGGIORNAMENTO VALORI IMM.LI

Imm.li in CESENA (FC)

RAPPORTO DI VALUTAZIONE al 27.07.2023
- AGGIORNAMENTO VALORI PERITALI IMM.LI
DOPO APPROVAZIONE P.U.G. -

<p style="text-align: center;">SITUAZIONE ACCERTATA AL 14.04.23 A CAUSA DI “DANNI INFILTRAZIONE FABBRICATO ABITATIVO”</p>
--

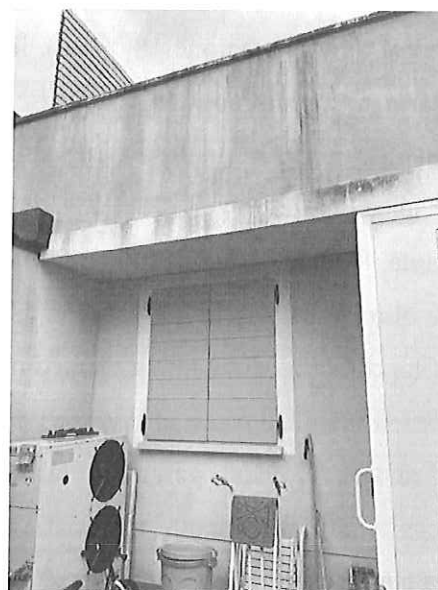
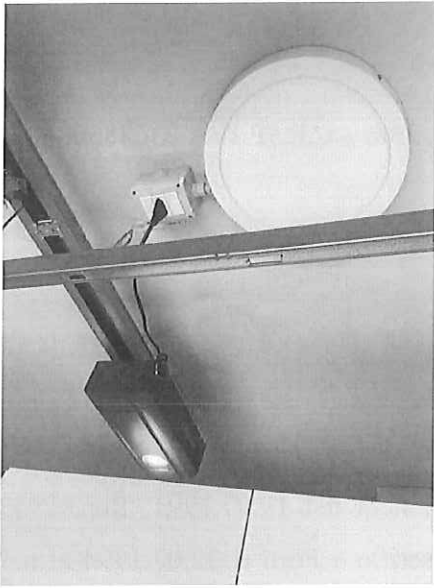
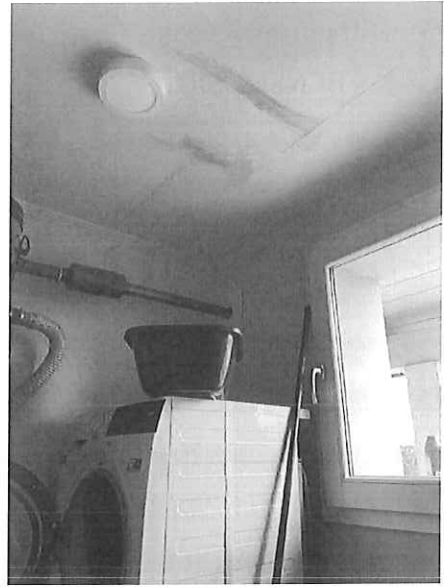
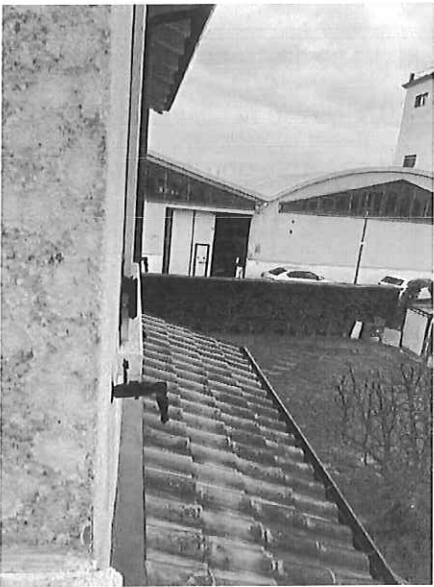
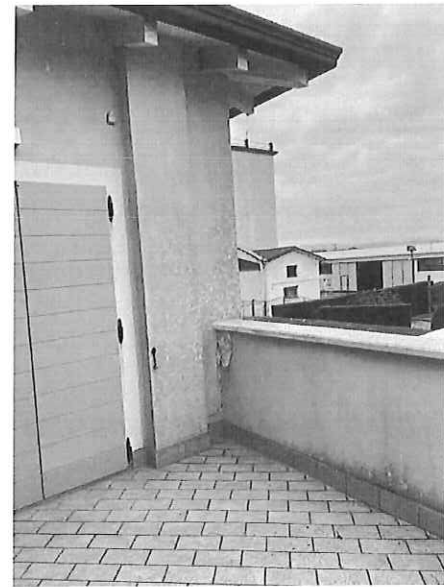
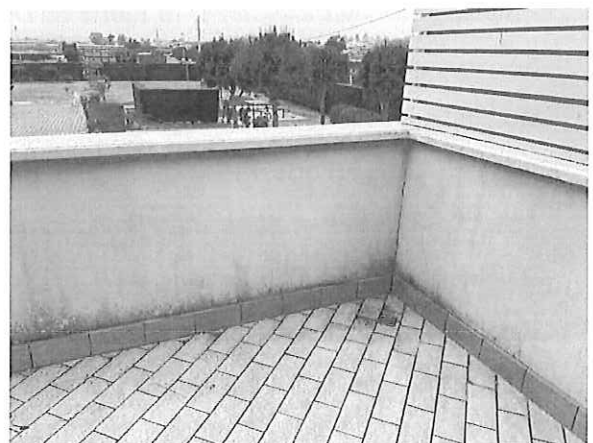
Durante l'accesso venivano effettivamente riscontrati fenomeni infiltrativi che hanno coinvolto i sub.1 e 2 in quella parte di fabbricato compresa fra il terrazzo in lastrico al p.1° (a confine con terza ditta adiacente), ed il sottostante locale autorimessa / lavanderia.

Questi si manifestavano attraverso macchie giallastre visibili all'intradosso del solaio/soffitto che ricopre il vano garage e lavanderia, oltre ad altri fenomeni quali bollature nella tinteggiatura del parapetto terrazzo e del muro perimetrale ad angolo, parziale rigonfiamento della parete esterna, ecc. sempre sul medesimo terrazzo retro.

Si rileva inoltre una modesta inflessione del solaio a lastrico nella parte rivolta al parapetto: questo fenomeno è maggiormente visibile nella porzione a fianco di altra ditta, in cui la flessione risulta abbondantemente più marcata.

Presumibilmente i due lastrici sono costituiti entrambi da lastre in legno, giuntate nel punto di confine fra le due proprietà e che quindi abbiano reagito in modo differenziato al fenomeno infiltrativo.

Inoltre risultano cavillature nel punto di distacco fra il parapetto e la parete in elevazione del fabbricato: visivamente leggermente rigonfiato anche il cappotto esterno della suddetta parete. Risulta anche da rilevare come i lastrici delle due abitazioni (l'una e altra ditta) condividano un unico sifone di raccolta delle acque meteoriche, raccogliendole ognuna da un proprio chiusino a pavimento e poi smaltendole con un solo pluviale.

Al momento non è possibile individuare le cause di tali fenomeni, poiché si renderebbe necessaria un'approfondita analisi, soprattutto attraverso sondaggi con parziali demolizioni, quindi allo stato invasive, pertanto nemmeno una ipotizzabile quantificazione del danno.

Si può solamente ipotizzare che, vista la tipologia costruttiva del fabbricato in struttura lignea (per quanto potuto apprendere di tipo XLAM) probabili movimentazioni e/o assestamenti, assieme ad altre variabili oggi non individuabili, abbiano determinato anche microscopiche cavillature nei punti di collegamento fra gli elementi strutturali e di finitura tali da permettere/agevolare la formazione di infiltrazioni oggi presenti.
