3.1.a.1. Dati identificativi e descrizione sintetica degli immobili

3.2. Dati urbanistici e posizionamento

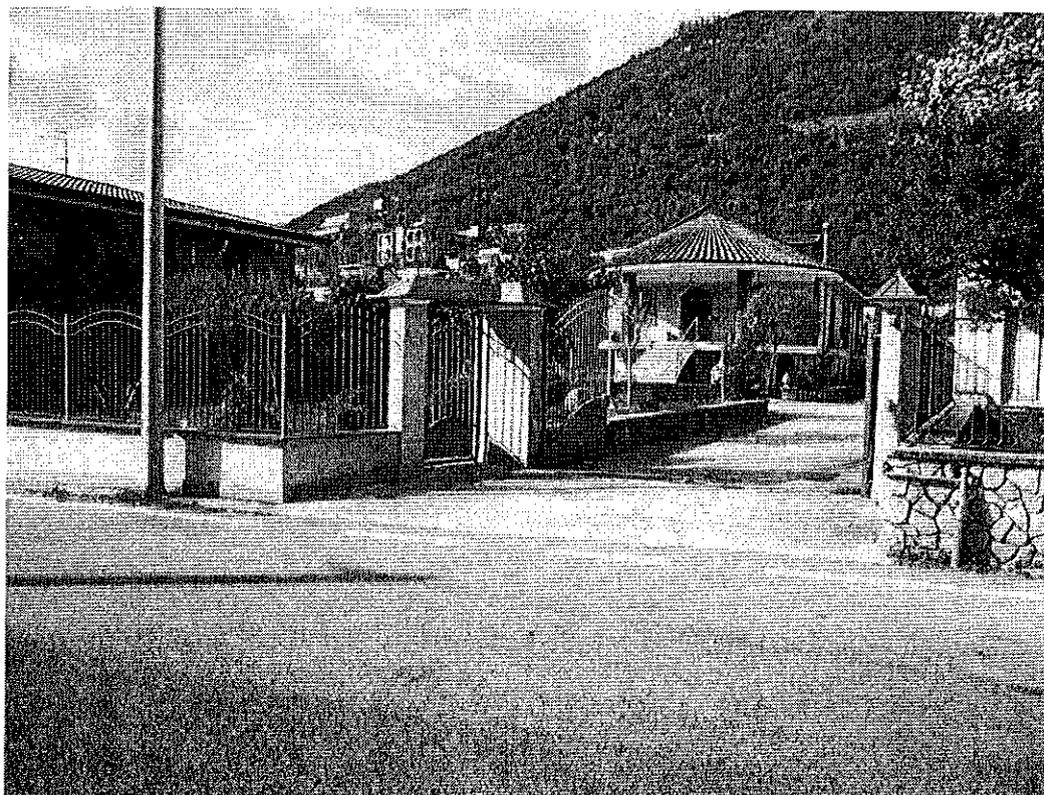
Foto N 04 < Prospetto frontale Sud dell'unità immobiliare >

Gli immobili, oggetto di procedura, fanno parte di un unico corpo di fabbrica "tipo villino" di recente costruzione, ubicati in zona periferica a ridosso del centro del Comune di Pago del Vallo di Lauro (AV), esattamente in Via Guido Dorso (già Via Marzano Pago) n. 15. La parte frontale dell'immobile prospetta su Via Guido Dorso - da cui si accede, la parte retrostante confina con cortile della stessa ditta - lateralmente confina con beni di

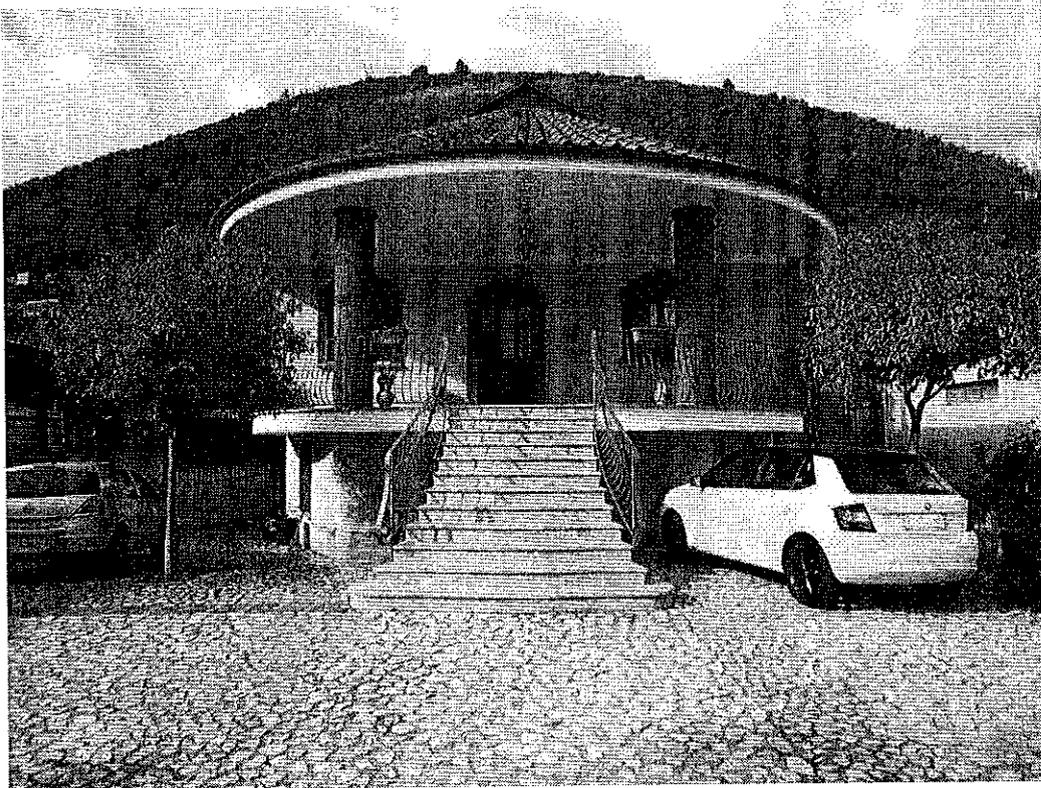
Foto N 04 < Prospetto frontale Sud dell'unità immobiliare>

L'ingresso avviene dal civico ~~15 del viale~~, è costituito da un ottimo accesso carrabile nonché pedonale muniti di cancelli in ferro, da qui attraverso il cortile antistante, ben curato a giardino, si accede all'unità abitativa, servita da un' ampia e bellissima scala in pietra.

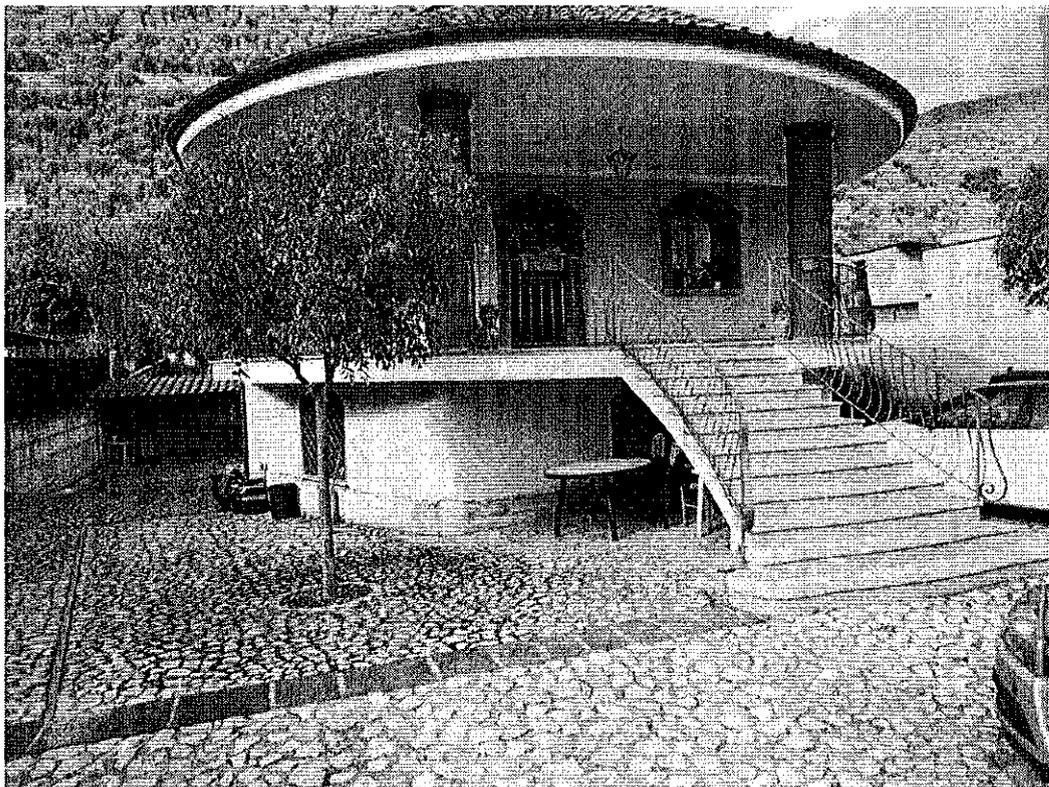
Foto N 06 < Prospetto frontale dell'unità immobiliare: vista Sud-Ovest – Accesso piano Seminterrato >

Al primo livello, seminterrato, si accede comodamente dal lato Sud – Ovest mediante automezzi, è altresì previsto l'accesso dal secondo livello con scala interna .

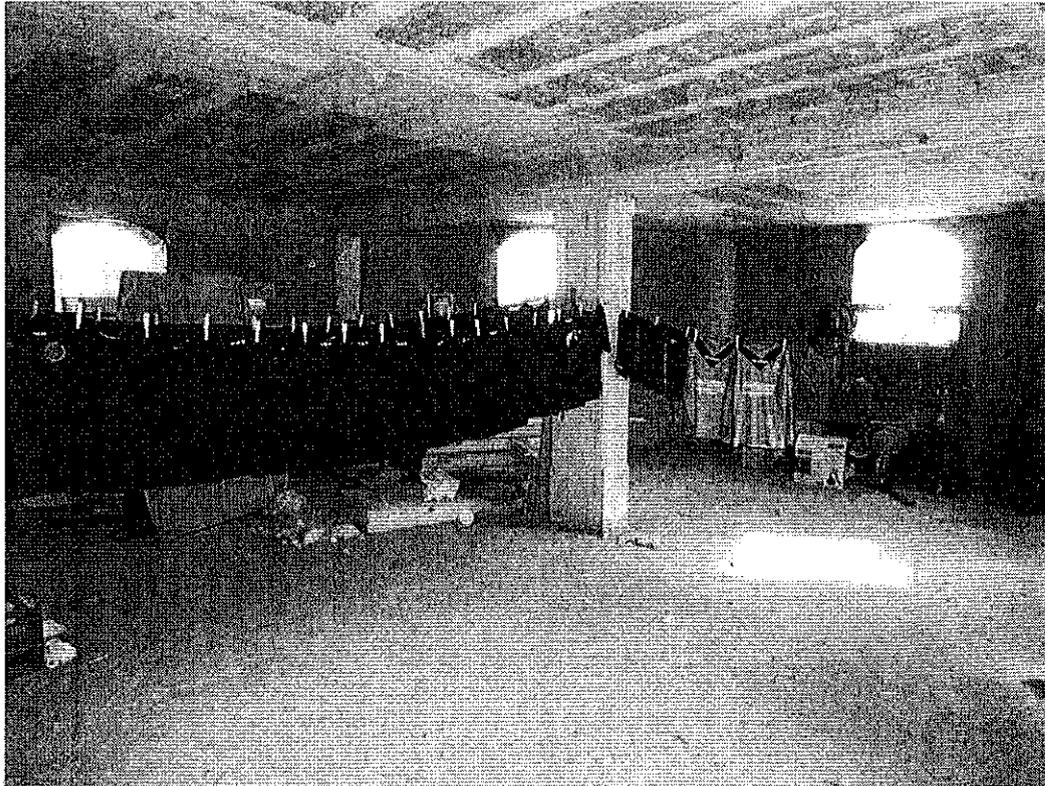
Foto N 33 < Pertinenze Piano Seminterrato >

Come innanzi descritto questo ambiente di ampie dimensioni, circa 172 mq, è utilizzato a deposito attrezzi - deposito derrate alimentari - garage .

Si presenta allo stato rustico non pavimentato - frontalmente all'ingresso è collocato un piccolo deposito derrate alimentari, quest'ultimo al contrario del deposito attrezzi e garage risulta pavimentato e intonacato.

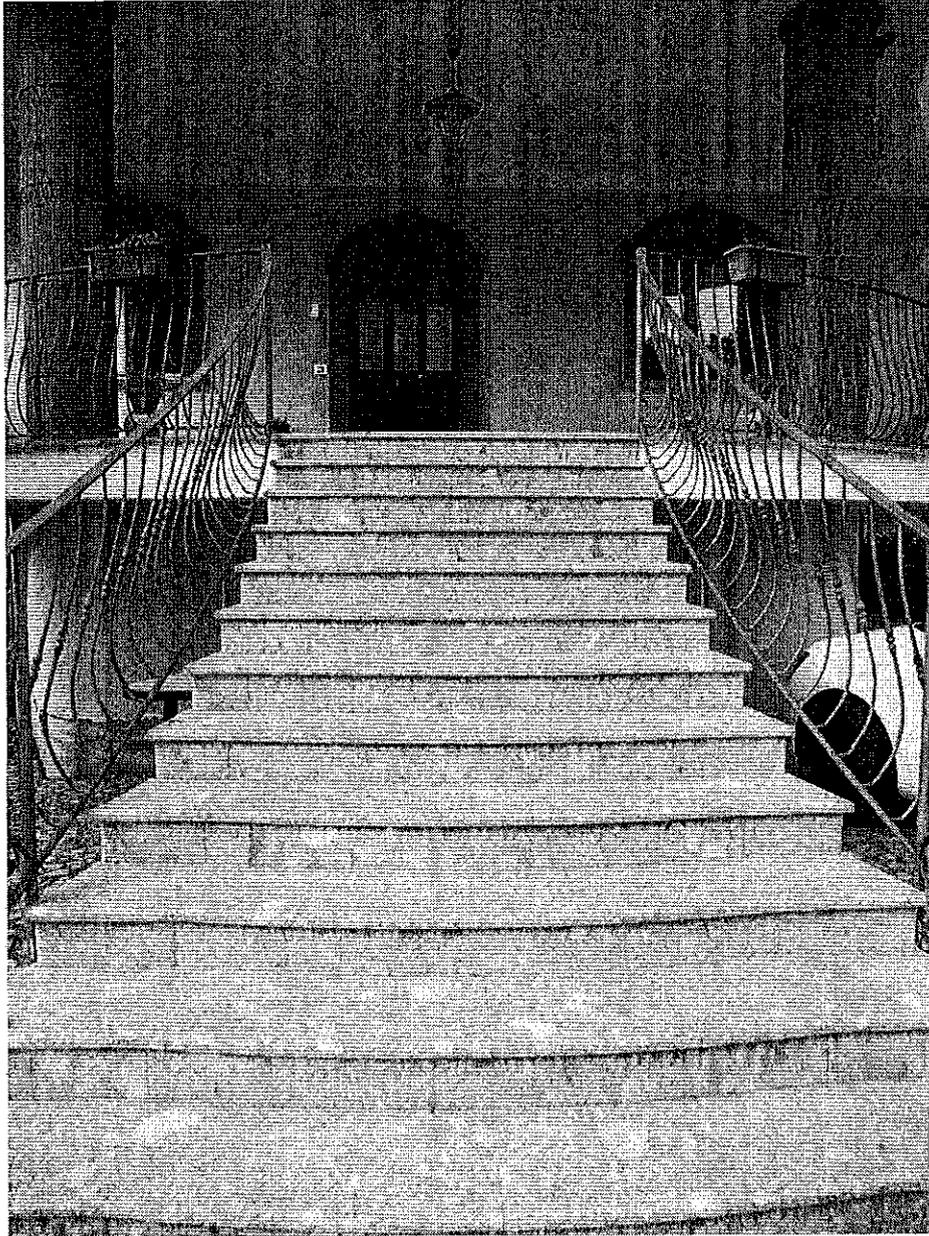
Foto N 08 < Particolare scala di accesso all'unità immobiliare >

Al secondo livello (T1), si accede con un'ampia bellissima scala in pietra munita di ringhiera in ferro battuto. La scala smonta su una loggia coperta semicircolare antistante l'ingresso, dove ergono due colonne circolari ben rivestite in tufo.

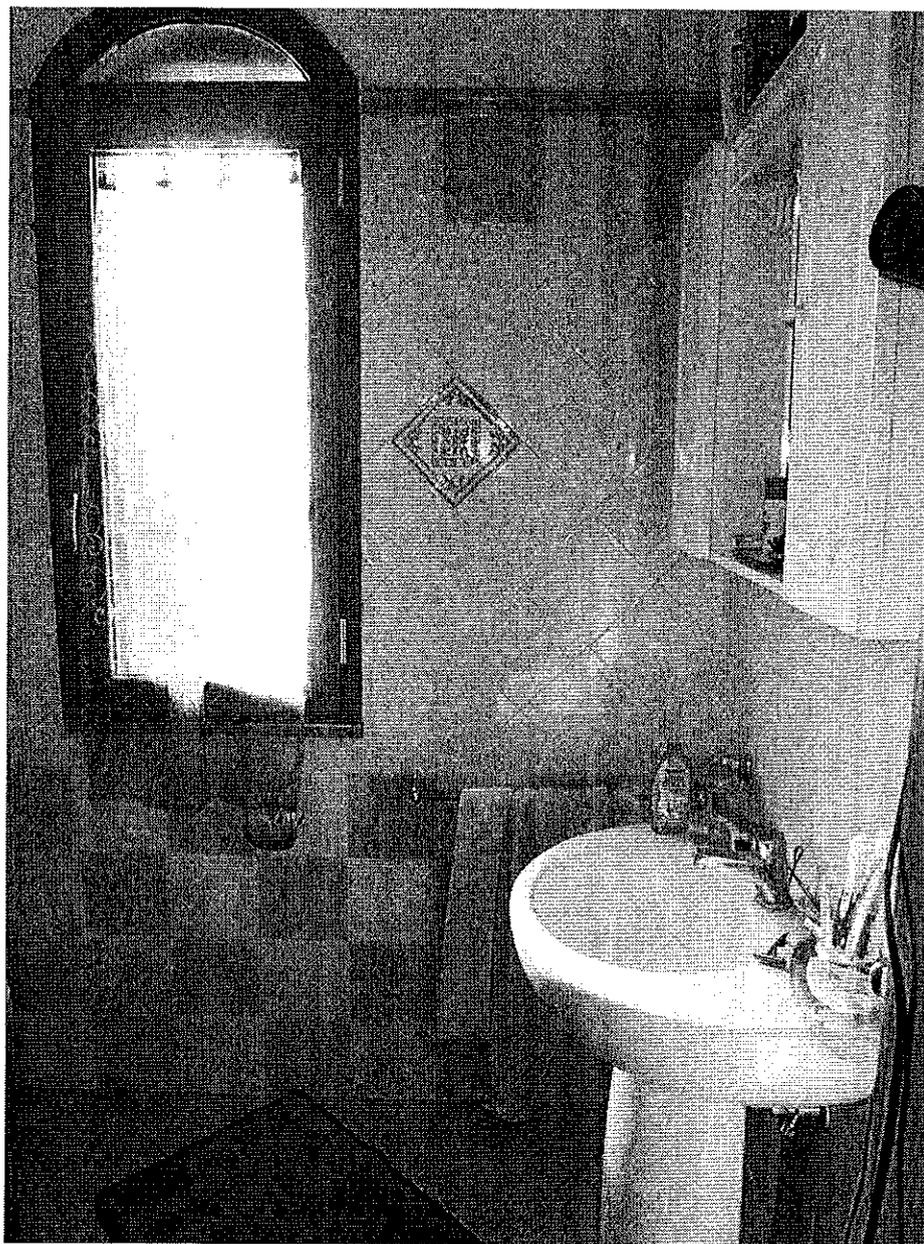
Foto N 30 < WC Letto 3 a servizio della camera matrimoniale >

In particolare, come innanzi fatto notare, la camera matrimoniale (Letto 3) è munita di bagno in camera con guardaroba.

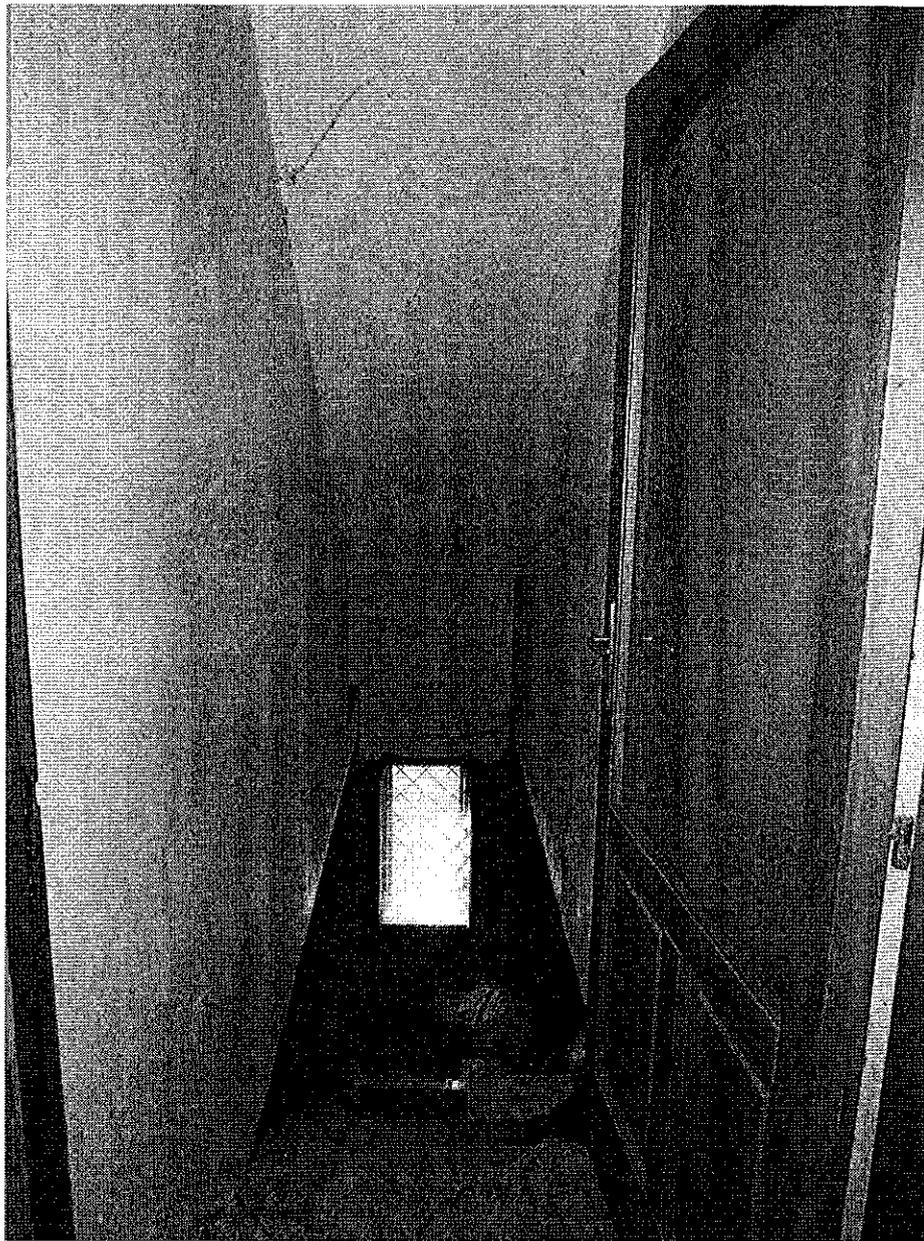
Foto N 31 <Scala interna di accesso pertinenze - garage>

Sempre da tale disimpegno, mediante scala interna si accede al piano Seminterrato adibito a deposito attrezzi – derrate alimentari – garage.

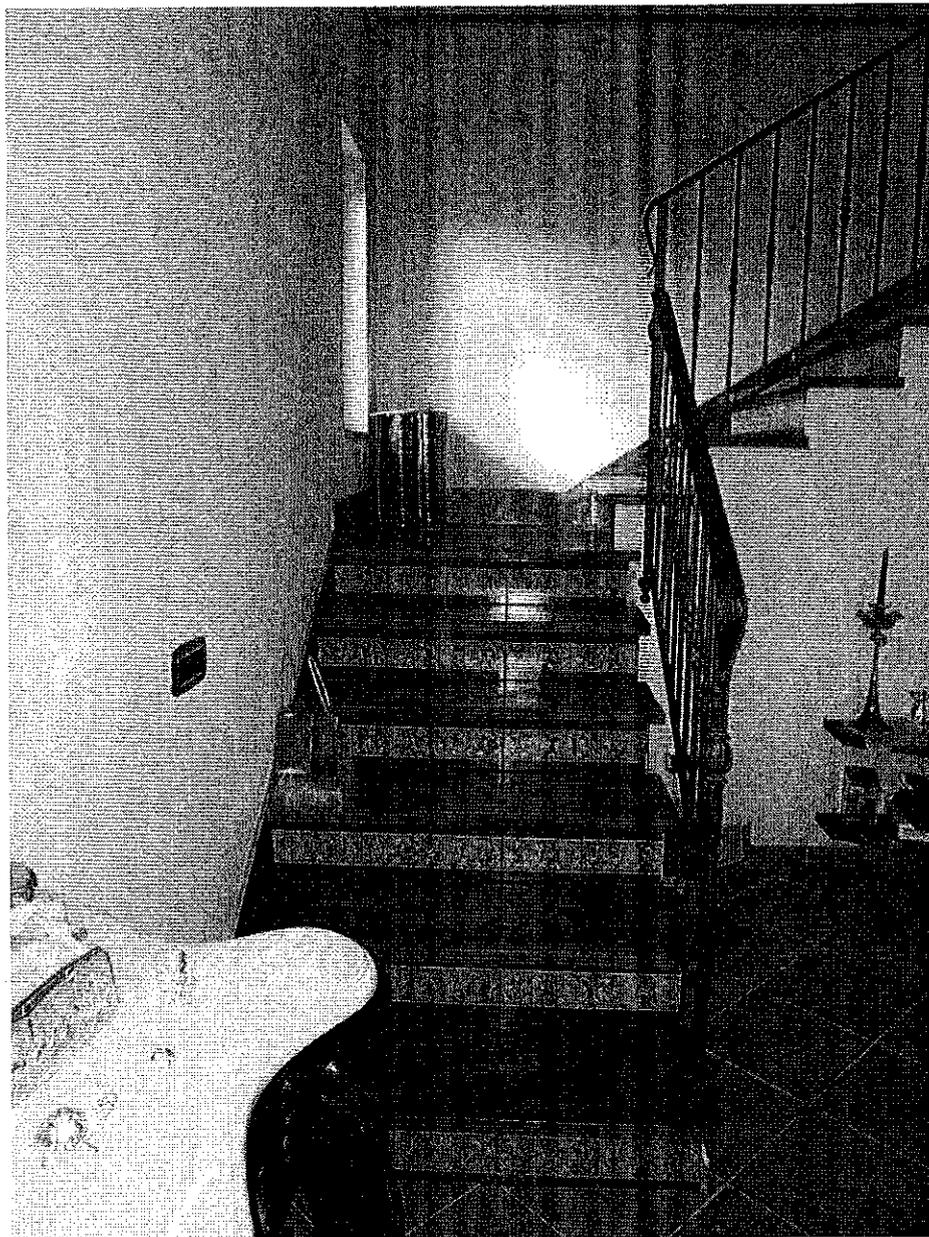
Foto N 36 < Scala di accesso al Sottotetto >

Dal Salone di ingresso, mediante scala interna si accede al sottotetto

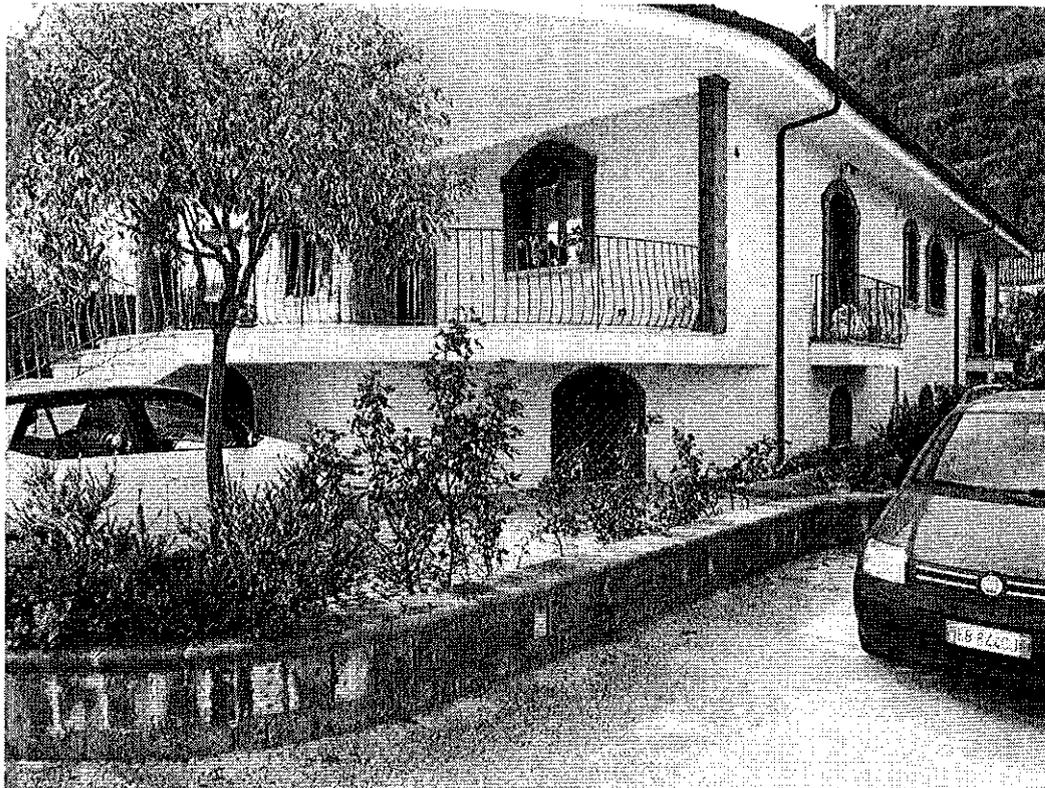
Foto N 07 < Prospetto frontale dell'unità immobiliare: vista Sud-Est >

Tutta l'area esterna si presenta in ottimo stato di conservazione, piastrellata in pietra con muretti perimetrali, ben curato il giardino antistante.
