TRIBUNALE DI VERONA
ESECUZIONI IMMOBILIARI

PERIZIA DI STIMA

Esecuzione Immobiliare	R.G.E. n° 82/2024
Giudice	Dott. Attilio Burti
Creditore procedente	Barclays Bank Ireland PLC
Parte eseguita	[REDACTED]

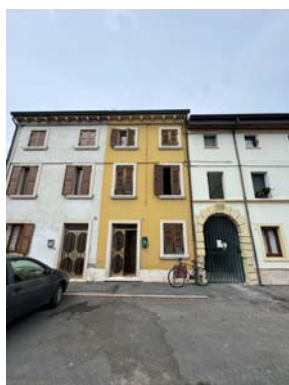
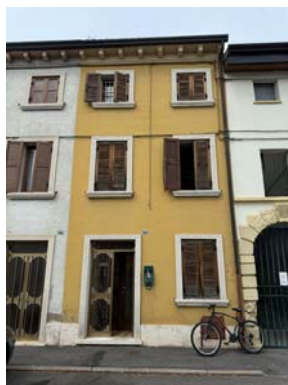
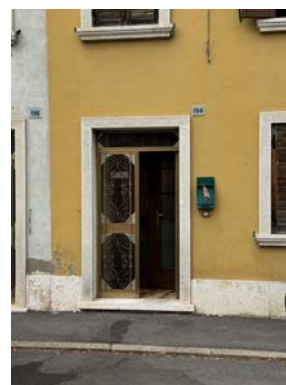
L'accesso pedonale all'unità immobiliare avviene direttamente dalla via pubblica - via Primo Maggio - per mezzo di un portoncino metallico, del tipo non blindato e con specchiature in vetro, sito al civico n° 194 di detta via (rif. allegato n° 7, foto n° 1 - 2 - 3).

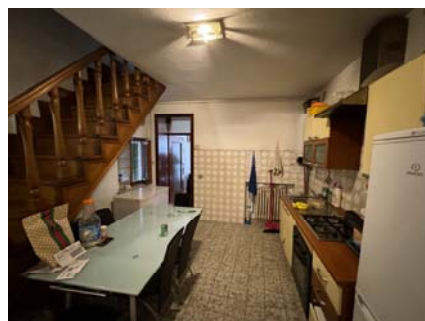
All'interno dell'unità sono presenti i seguenti vani (rif. allegato n° 7, foto da n° 4 a n° 14):

- pareti verticali e intradosso dei solai orizzontali intonacati e tinteggiati al civile, in pessimo stato di manutenzione e conservazione. Si segnala che sono state rinvenute alcune modeste cavillature nonché rotture e infiltrazioni di vario genere/natura (rif. allegato n° 7, foto da n° 15 a n° 31);

Internamente, questa unità immobiliare si presenta in scarso/pessimo stato di manutenzione e conservazione, riscontrandosi diffusi fenomeni di muffe, efflorescenze e scrostamenti o rotture di vario genere (rif. allegato n° 7, foto n° da 4 a n° 31).

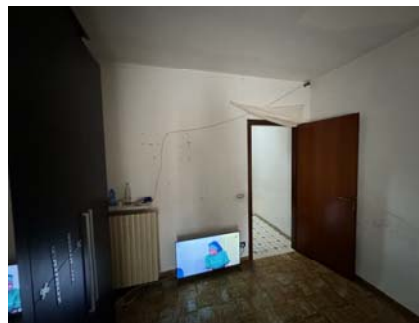
- solaio superiore inclinato, in latero-cemento, nel quale sono state rinvenute alcune modeste cavillature;
- murature verticali intonacate e tinteggiate;
- infissi esterni in legno con specchiature in vetrocamera, il tutto in scarso stato di manutenzione e conservazione;
- pavimento in piastrelle;
- impianto elettrico in parte sottotraccia e in parte in cavi esterni alle murature;
- termosifoni dell'impianto di riscaldamento in ghisa.

Internamente, lo stato di manutenzione e conservazione è, in linea generale scarso, rilevandosi, anche in questo vano, la presenza di efflorescenze e cavillature di vario genere (rif. allegato n° 7, foto n° 40 - 41)
