TRIBUNALE di VICENZA

Esecuzioni Immobiliari R.G. n. 348/2023

(Lotto **2** di 3)

RAPPORTO DI VALUTAZIONE

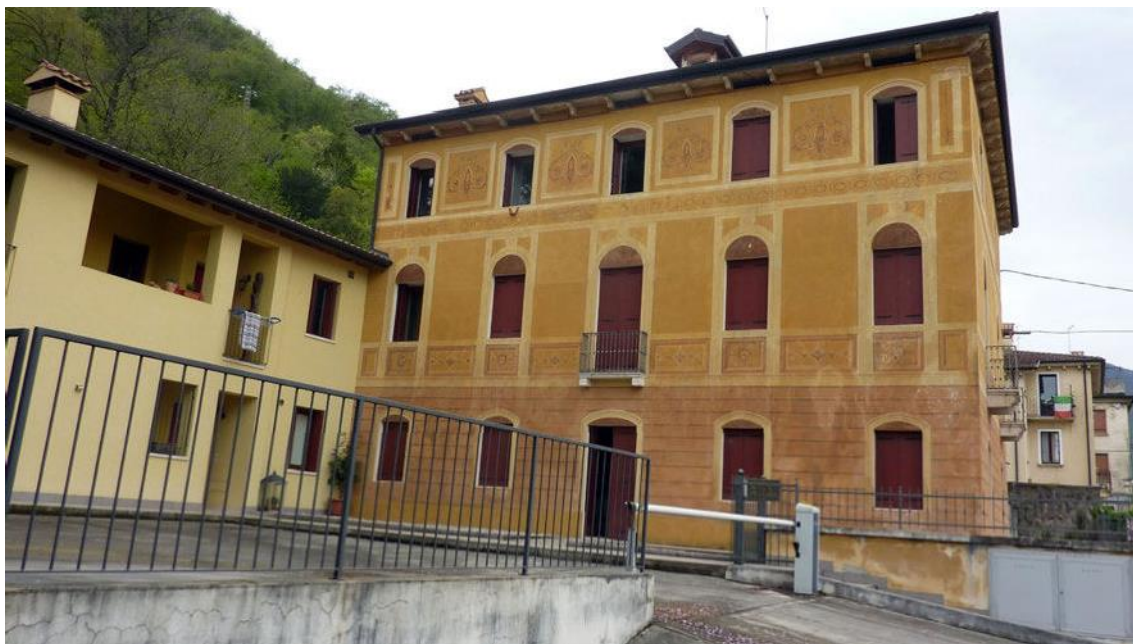
La copertura dell'edificio è realizzata nella tipologia a padiglione con struttura portante in legno con soprastante pacchetto isolante ed impermeabilizzante, il manto di copertura non è direttamente accertabile ma da quanto desumibile dalle foto risulta realizzato in tegole di laterizio e sembrerebbe in buono stato.

Vista intero edificio fronte sud-est

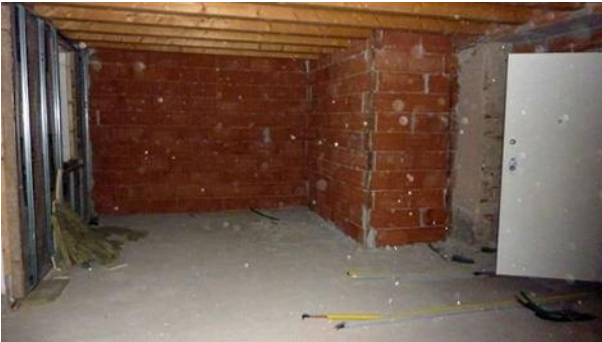
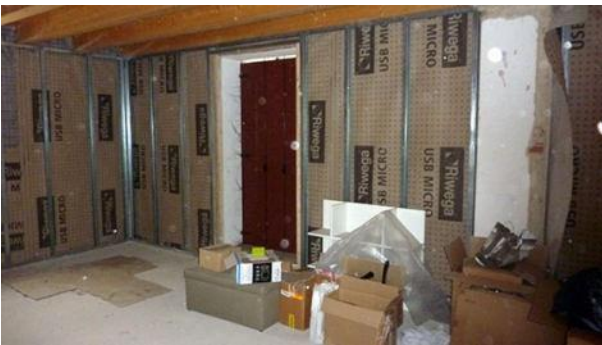
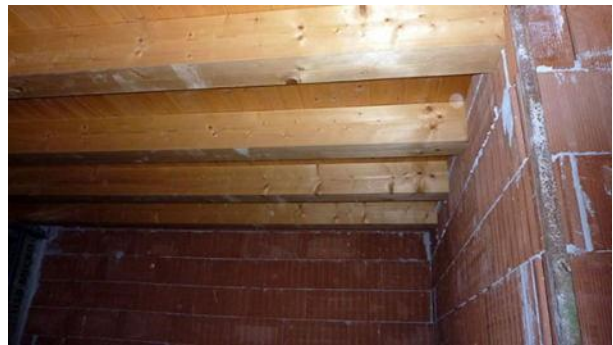
VISTA 1 (sub 27)

VISTA 2 (sub 27)

VISTA 3 (sub 27)

VISTA 4 (sub 27)

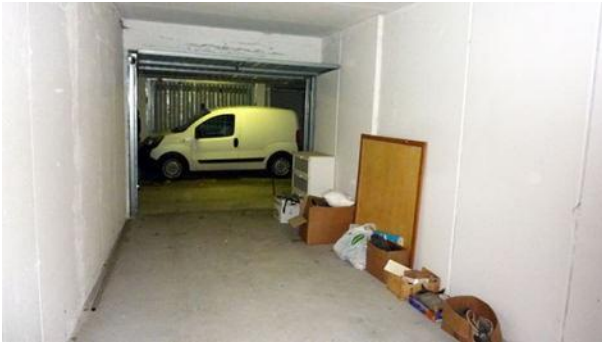
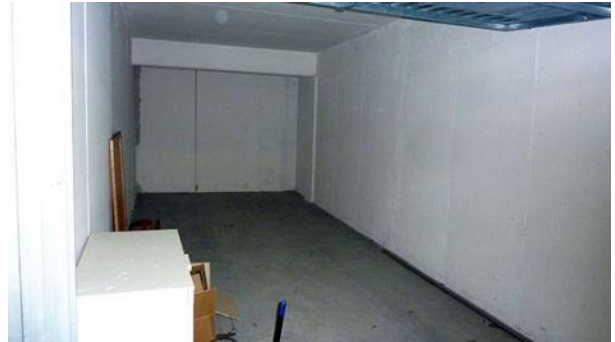
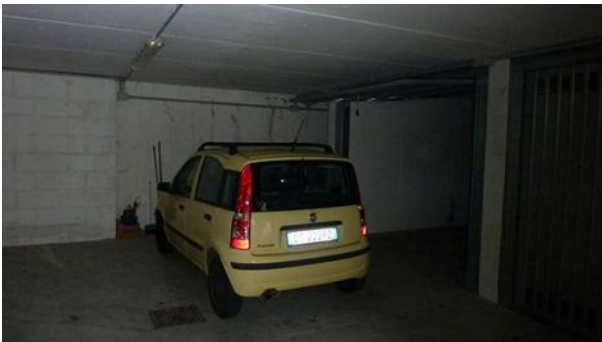
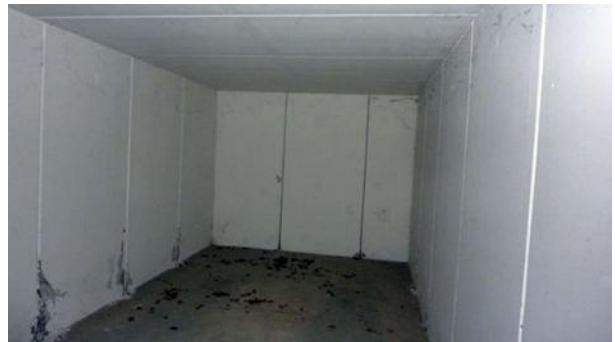
Le autorimesse sono poste al piano interrato, con accesso pedonale e carraio tramite rampa esterna o tramite scala comune posta sul sub. 6. Ogni una delle due autorimesse è dotata di portone basculante metallico, le stesse risultano ultimate complete di tinteggiatura ed intonacatura ove previsto. L'impianto elettrico non è ultimato, mancano infatti i necessari collegamenti ai differenziali in abbinamento alle unità abitative a cui i garages saranno associati. La pavimentazione è in cemento liscio al quarzo. Non si sono ravvisati fenomeni che marcassero la presenza di infiltrazioni o altri vizi costruttivi.

VISTA 8 (sub 11)

VISTA 9 (sub 11)

VISTA 10 (sub 12)

VISTA 11 (sub 12)

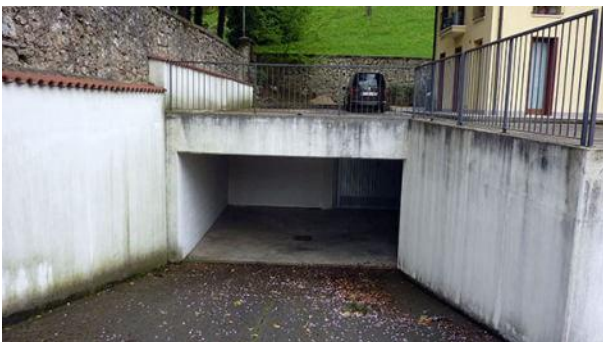
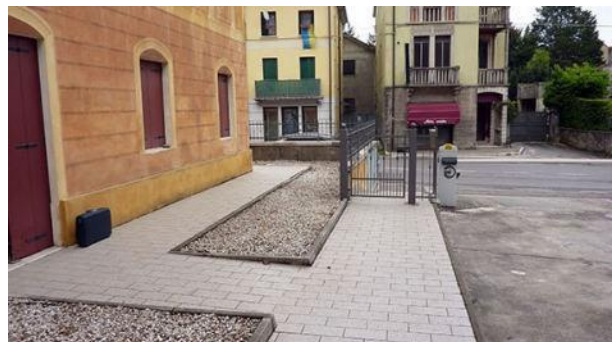
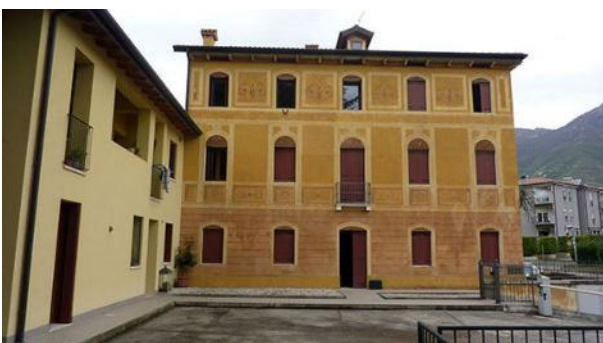
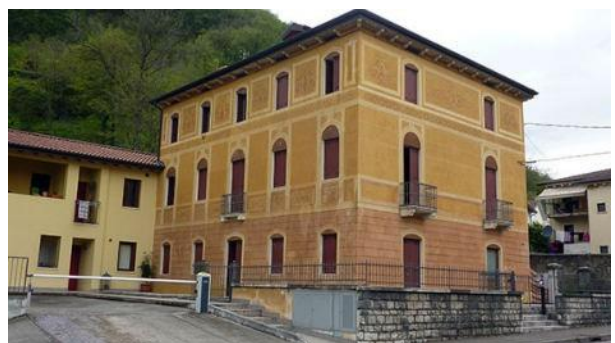
VISTA 15 (parti comuni)

VISTA 16 (parti comuni)

VISTA 17 (parti comuni)

VISTA 18 (accessi da via pubblica)
