TRIBUNALE di VICENZA

Esecuzioni Immobiliari R.G. n. 348/2023

(Lotto **3** di 3)

RAPPORTO DI VALUTAZIONE

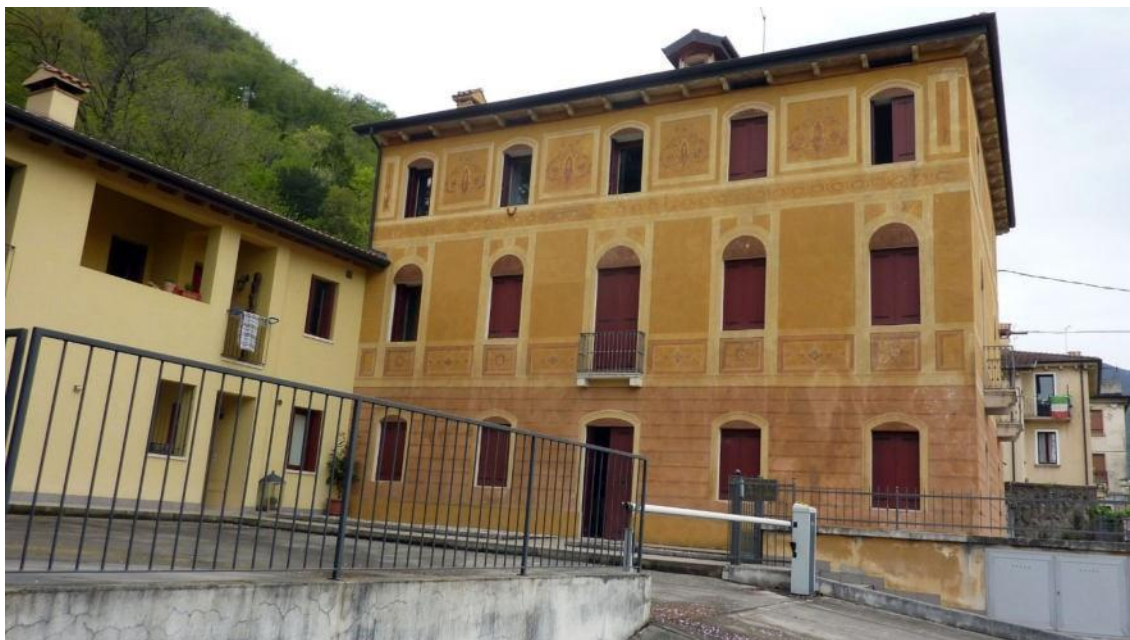
La copertura dell'edificio è realizzata nella tipologia a padiglione con struttura portante in legno con soprastante pacchetto isolante ed impermeabilizzante, il manto di copertura non è direttamente accertabile ma da quanto desumibile dalle foto risulta realizzato in tegole di laterizio e sembrerebbe in buono stato.

Vista intero edificio fronte sud-est

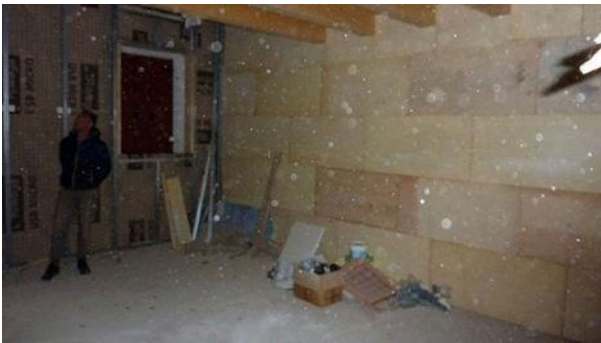
VISTA 1 (sub 25)

L'altezza interna grezza del piano secondo misurata è pari a ml. 2.85 sotto tavolato e 2.66 sotto trave; considerando una ulteriore quota utile di 15 cm per il pacchetto di pavimentazione si otterrà una altezza sottotavolato di ml. 2.70 corrispondente alle previsioni del progetto approvato. Il piano terzo, presenta la copertura in andamento con pendenza minima grezza pari a ml. 0.77/0.98 trave/tavolato e una altezza massima pari a ml. 2.77/2.97 trave/tavolato, con una disponibilità del pacchetto di pavimentazione di cm. 7, quindi le altezze sottotavolato finali risulteranno ml. 0.91/2.90. Tali altezze risultano compatibili con le altezze indicate nelle tavole di progetto approvate. L'unità immobiliare risulta allo stato grezzo, ultimata nelle finiture esterne compresa la presenza degli oscuri (balconi alla vicentina) e portoncino di accesso. Internamente risulta priva di ogni

dotazione impiantistica, eccetto canalizzazioni di scarico e condotti di sfiato anche a servizio di altre unità immobiliari, nonché privo di partizioni interne ad eccezione di alcuni sostegni per pareti in cartongesso, serramenti, massetti, pavimentazioni, porte interne, tinteggiature.

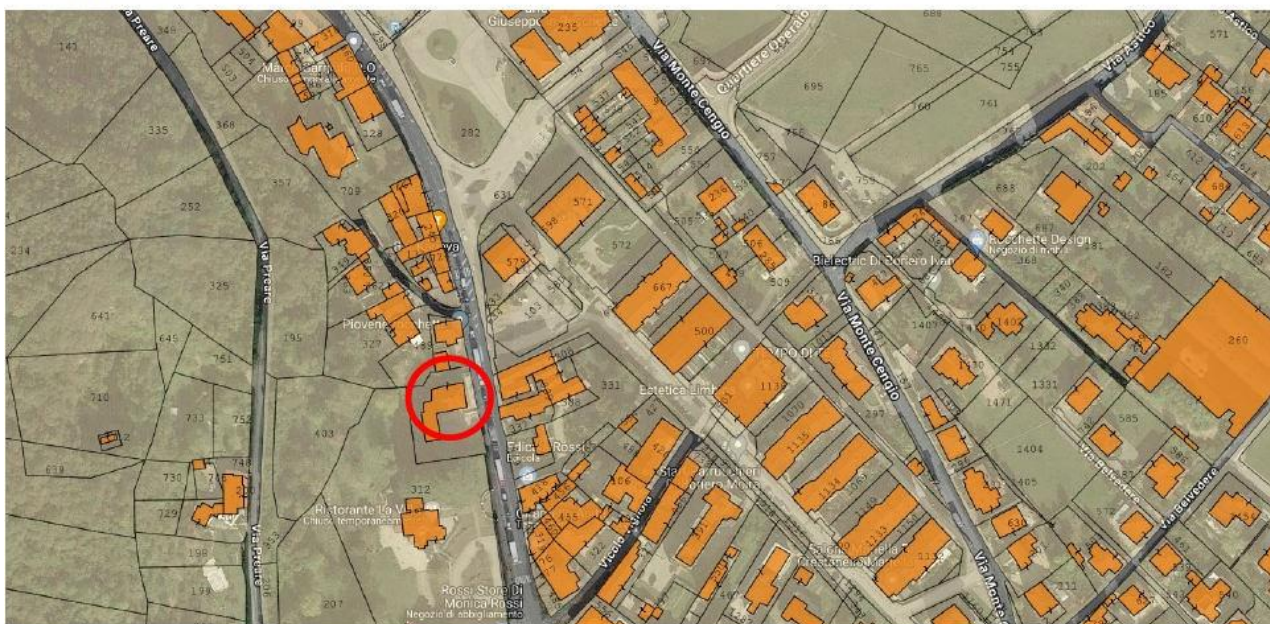
Sovrapposizione fra mappa catastale ed ortofoto

Dalla sovrapposizione fra la mappa catastale che individua le sagome degli edifici e le ortofoto dell'edificio dove sono ubicati i beni della ditta eseguita, si riscontra la sostanziale corrispondenza tra lo stato dei luoghi e quanto rappresentato nella documentazione catastale. Si precisa tuttavia che le lievi imprecisioni visibili nella sovrapposizione, derivano dalle deformazioni insite nella generazione delle ortofoto che utilizza parametri cartografici diversi da quelli della mappa catastale.

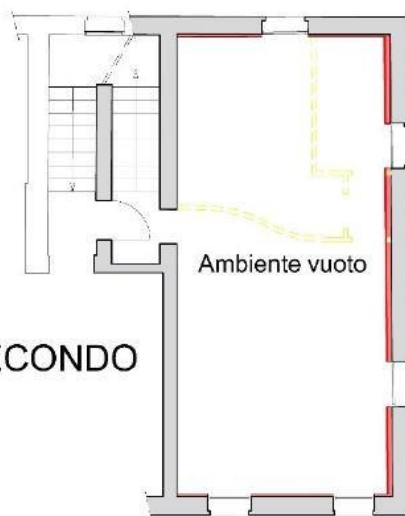
PIANO SECONDO

Come precisato trattasi di unità internamente allo stato grezzo, mentre l'esterno risulta completamente ultimato, compresa la tinteggiatura. Sul piano planivolumetrico il fabbricato risulta conforme allo stato autorizzato, mentre internamente, la distribuzione degli ambienti lo spessore delle strutture e l'organizzazione delle forometrie risulta parzialmente modificata o ancora non definita. Si specifica che l'ultimazione dell'unità immobiliare necessiterà di un successivo titolo edilizio in corso di validità in forza del quale saranno possibili tutte le scelte riorganizzative dell'immobile rispetto quanto già licenziato dai precedenti titoli edilizi. Ovviamente le scelte progettuali future dovranno necessariamente essere rispondenti alle normative edilizie e sanitarie in vigore al momento della presentazione della pratica edilizia. A conclusione di quanto sopra si afferma che le difformità interne e prospettiche rilevate non costituiscono violazione della normativa edilizia ma piuttosto uno stato dell'opera non ancora ultimato con possibilità di modifica rispetto il precedente progetto autorizzato.

SOVRAPPOSIZIONE TRA STATO RAPPRESENTATO NELLE TAVOLE ACQUISITE PRESSO L'ARCHIVIO COMUNALE E LO STATO RILEVATO NEL CORSO DEL SOPRALLUOGO
