## TRIBUNALE DI BENEVENTO

### SEZIONE FALLIMENTARE

Fallimento 10/1996

### **3. UBICAZIONE - DESCRIZIONE CATASTALE (all. doc. 1, 2, 3, 4.)**

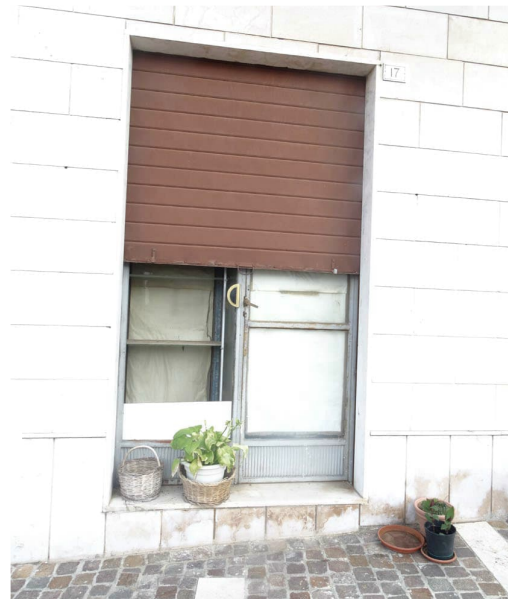
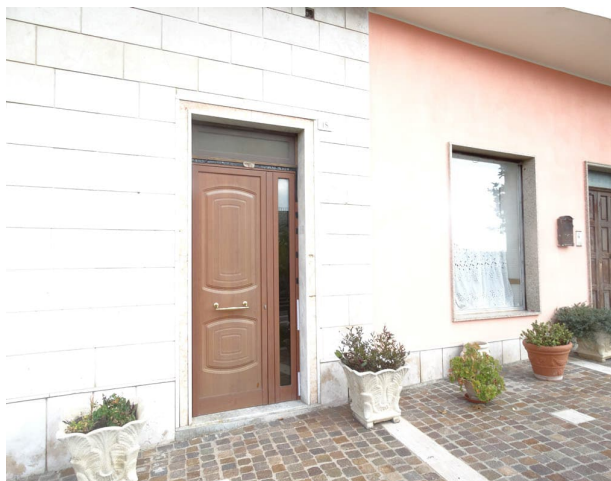
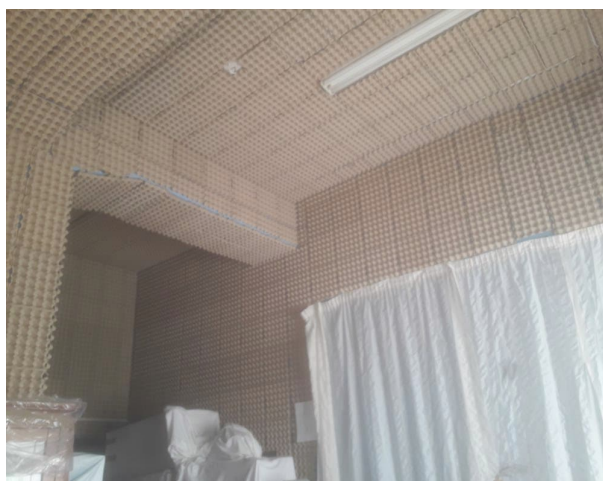
La zona con entrata dal civico 18, a cui accede tramite un portoncino due ante in alluminio di buona fattura ed in ottimo stato, nella quale sono potuto entrare con intervento della Sig.ra in possesso della chiave, risulta

occupata da materiali vari e da elementi di arredo (tipo domestico); porzioni delle pareti e del soffitto sono rivestite con elementi di cartone (contenitori di uova), usati abitualmente per l'insonorizzazione degli ambienti. Mediante una scala interna si accede al piano seminterrato; risulta occupato da materiale alla rinfusa di diversa natura in stato di abbandono.
