**TRIBUNALE DI PALERMO**  
**SEZIONE VI - ESECUZIONI IMMOBILIARI**

**Esecuzione Immobiliare R.G.Es. 483/2022**

**PERIZIA DI STIMA IMMOBILIARE**  
**LOTTO UNICO**

Appartamento ubicato nel Comune di Palermo in via Erice n°12

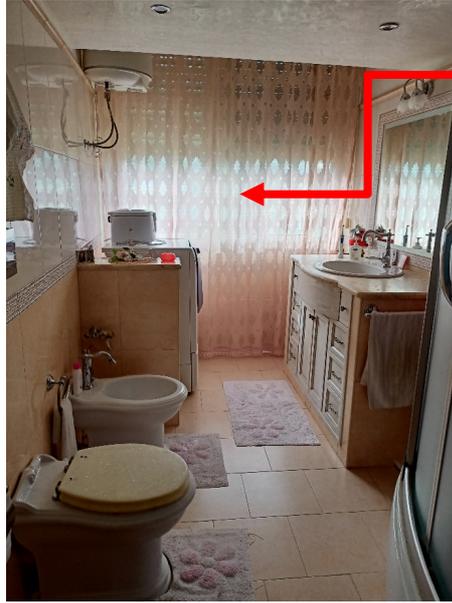
Foto 10 - Bagno

**Muro su prospetto principale parzialmente demolito per ampliamento di volume del bagno (da regolarizzare come riportato in risposta al quesito n°6)**

1. demolizione parziale di muro esterno per ampliamento del bagno in corrispondenza del balcone e costruzione di parte di muro esterno per chiudere il soggiorno dalla veranda/cucina e dal bagno (segnato in rosso in planimetria); tale difformità non è regolarizzabile ai sensi del D.P.R. 381/2001 (T.U. Edilizia) recepito dalla Regione Siciliana con la Legge 16/2016, in quanto la demolizione del muro perimetrale verso la veranda costituisce in questo caso aumento di volume dell'immobile. Occorre pertanto procedere al ripristino dello stato dei luoghi, con un costo di € 10.457,33 oltre IVA **(All. 7 - computo metrico estimativo delle opere di ripristino)**. Il Computo Metrico Estimativo delle opere di ripristino dei luoghi è stato eseguito utilizzando i prezzi del vigente prezzario della Regione Sicilia.

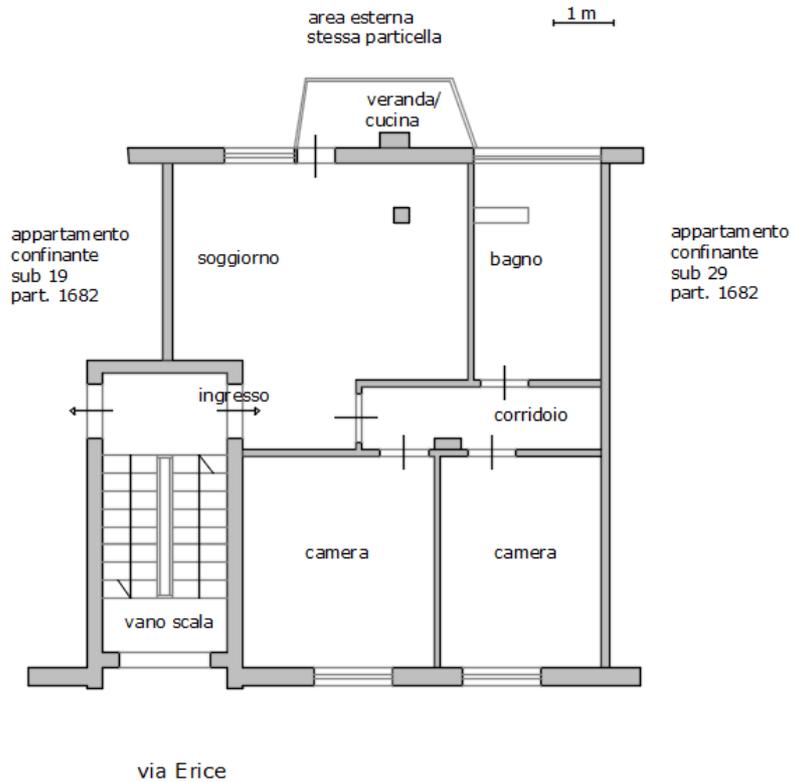
Planimetria di rilievo dello stato di fatto

**Superficie utile interna:** 50,30 mq

**Superficie commerciale:** 56,00 mq (*calcolata secondo i criteri descritti nel quesito n. 12*)

**Altezza utile interna:** 2,90 m

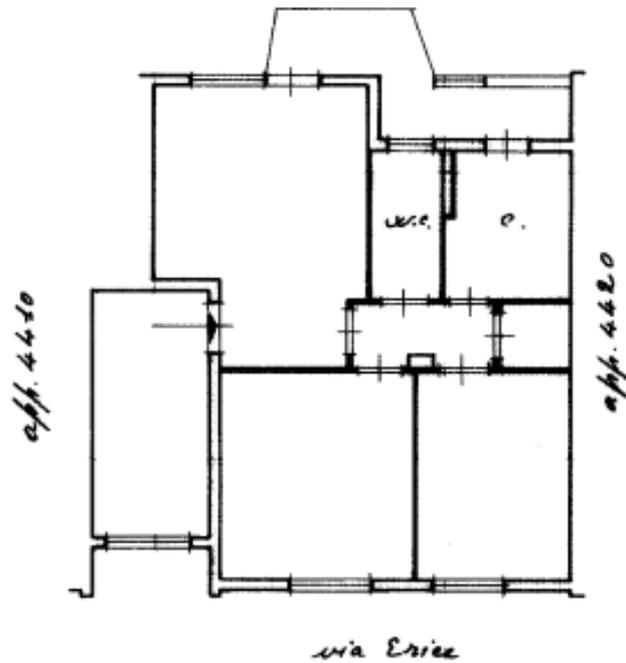
Estratto planimetria catastale del 17.10.1964 (Al. 5)

Durante il sopralluogo sono emerse delle difformità esistenti tra la situazione reale dei luoghi e la situazione riportata nella planimetria catastale corrispondente, riguardanti:

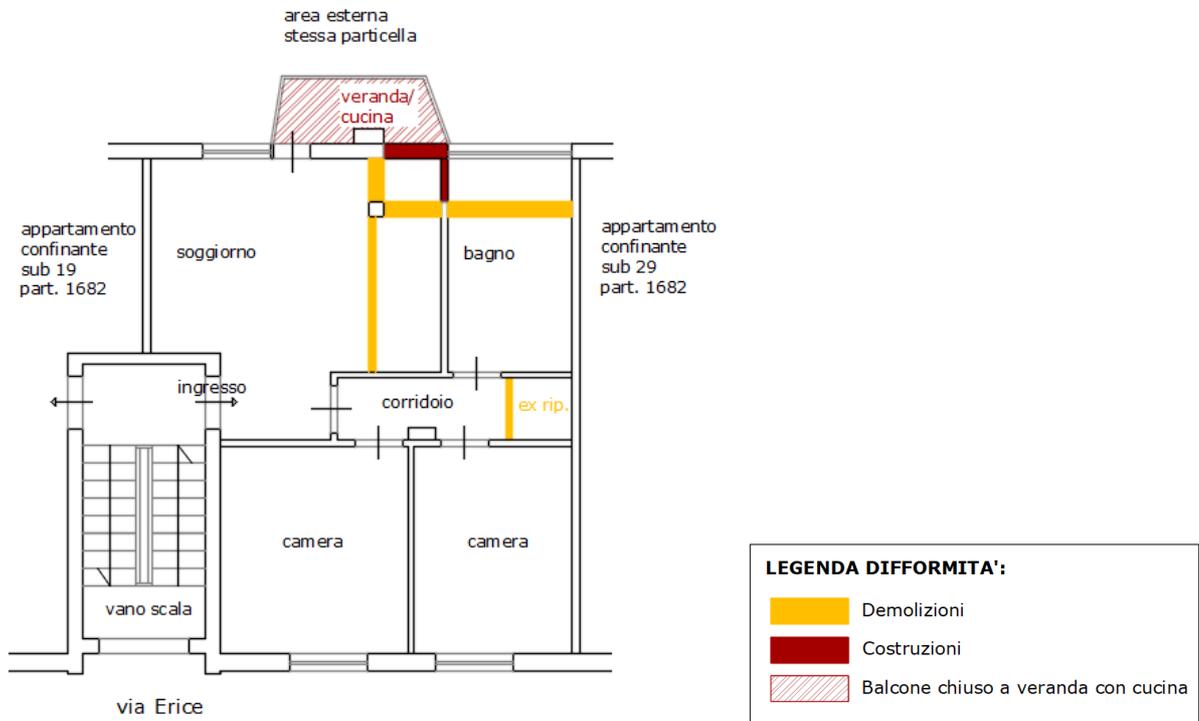
Rilievo attuale dei luoghi con indicazione grafica delle difformità riscontrate rispetto alla planimetria catastale (Al. 2)

1. demolizione parziale di muro esterno per ampliare il bagno in corrispondenza del balcone e costruzione di parte di muro esterno per chiudere il soggiorno dalla veranda/cucina e dal bagno (segnato in rosso in planimetria);
2. lieve variazione relativa a demolizione di tramezzi;
3. realizzazione di veranda con annessa piccola cucina.

Le suddette opere sono da regolarizzare così come meglio specificato di seguito in risposta al quesito n°6 della presente relazione. L'aggiornamento al Catasto della planimetria catastale dovrà avvenire contestualmente alla regolarizzazione delle opere presso il Comune di Palermo.

**Costi per la regolarizzazione catastale** da detrarre al valore di stima (aggiornamento della planimetria catastale tramite presentazione di DOCFA presso gli Uffici del N.C.E.U. del Territorio di Palermo: **€ 500,00** (intesi incluso IVA e oneri di legge vari)

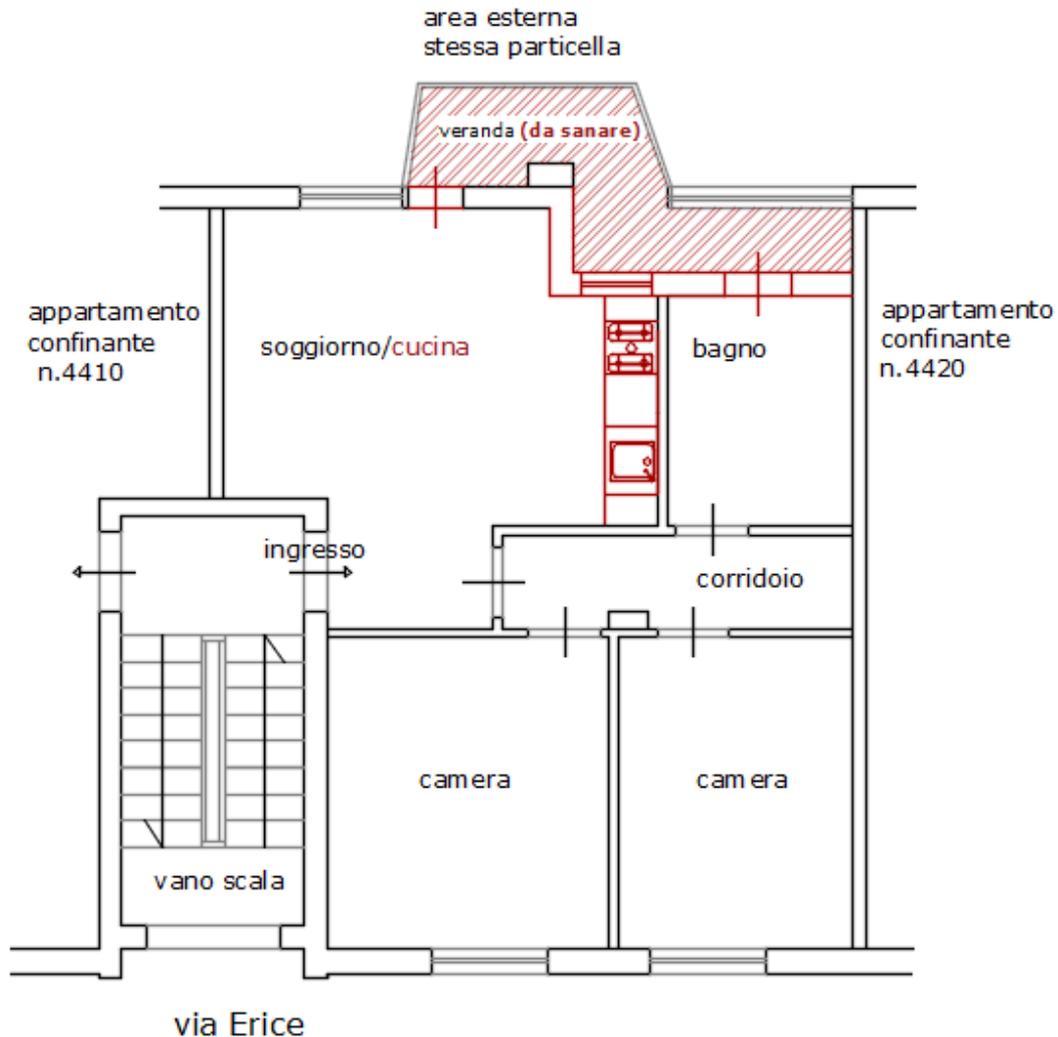
**Planimetria da ripristinare** (i muri esterni e gli infissi esterni vanno ripristinati. Le opere interne e la veranda possono essere invece regolarizzate. La cucina va spostata dalla veranda al soggiorno per rispettare le leggi e il regolamento comunale):

Costo per il ripristino dei luoghi risultante dal Computo Metrico Estimativo <i>Calcolo € 10.457,33 + 10% Iva = € 11.503,06 + 10% imprevisti = € 12.500,00 arrotondato per difetto</i>	€ 12.500,00
Onorari tecnici per presentazione della CILA tardiva presso il Comune di Palermo <i>(intesi incluso IVA e oneri di legge vari)</i>	€ 800,00
Sanzione per CILA tardiva e diritti di segreteria da versare al Comune di Palermo <i>(€ 1.000,00 di sanzione + € 100,00 di diritti di segreteria)</i>	€ 1.100,00
Oneri da versare al Comune di Palermo per sanare la veranda ai sensi art. 20 L.R. 4/2003 <i>(Calcolo: € 50,00 x mq 6,30 = € 315,00 + € 100,00 di diritti di segreteria)</i>	€ 415,00
Onorari tecnici per presentazione istanza ai sensi art. 20 L.R. 4/2003 presso il Comune di Palermo <i>(intesi incluso IVA e oneri di legge vari)</i>	€ 500,00
Certificazione impianti elettrico e idrico incluso lavori di adeguamento <i>(intesi incluso IVA e oneri di legge vari)</i>	€ 1.000,00
