TRIBUNALE ORDINARIO - BOLZANO - BOZEN

51/2023

CONSULENZA ESTIMATIVA GIUDIZIARIA

A appartamento a LACES Via Val Venosta 75, frazione Coldrano, della superficie commerciale di **118,12** mq per la quota di 1/1 di piena proprietà (*** DATO OSCURATO ***)

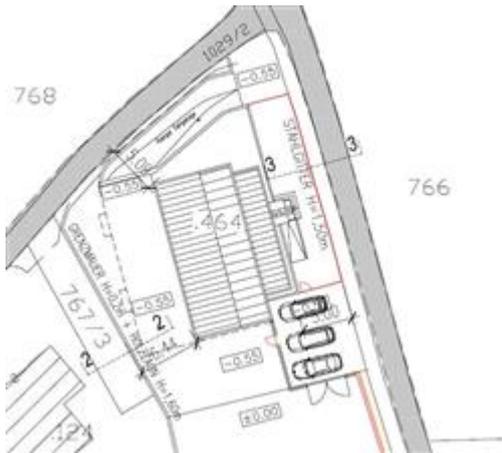
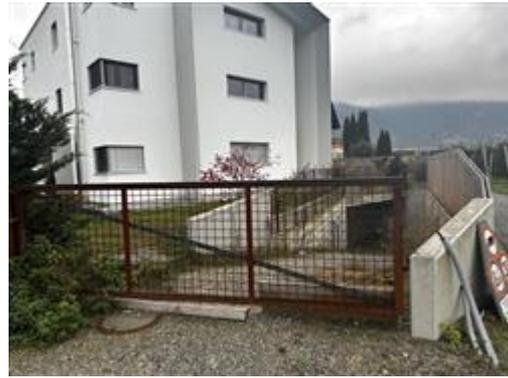
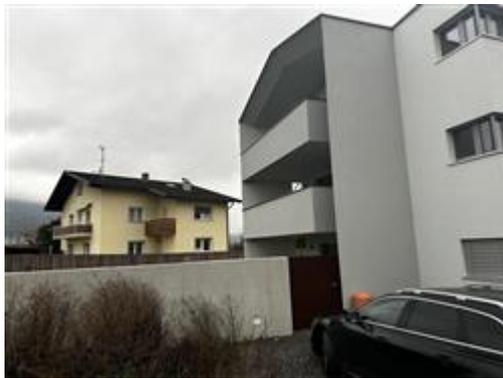
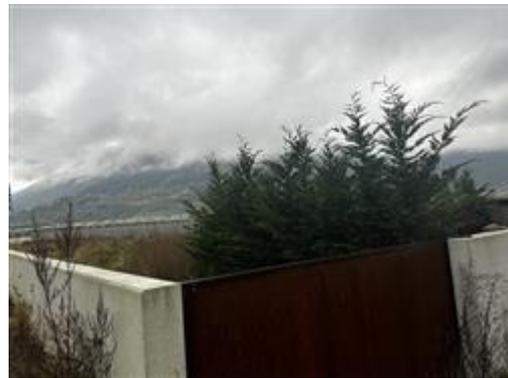
Sono state rilevate le seguenti difformità: Lievi difformità nei muri di divisione al piano terra, nelle posizioni delle aperture e nei sensi di apertura dei cancelli metallici.

L'appartamento risulta conforme a quanto autorizzato, risulta mancare la licenza d'uso.

Le difformità sono regolarizzabili mediante: CILA in sanatoria

- Perfezionamento ottenimento pratica edilizia, ottenimento Dichiarazioni di Conformità impianti: €5.000,00
- CILA in sanatoria: €2.500,00

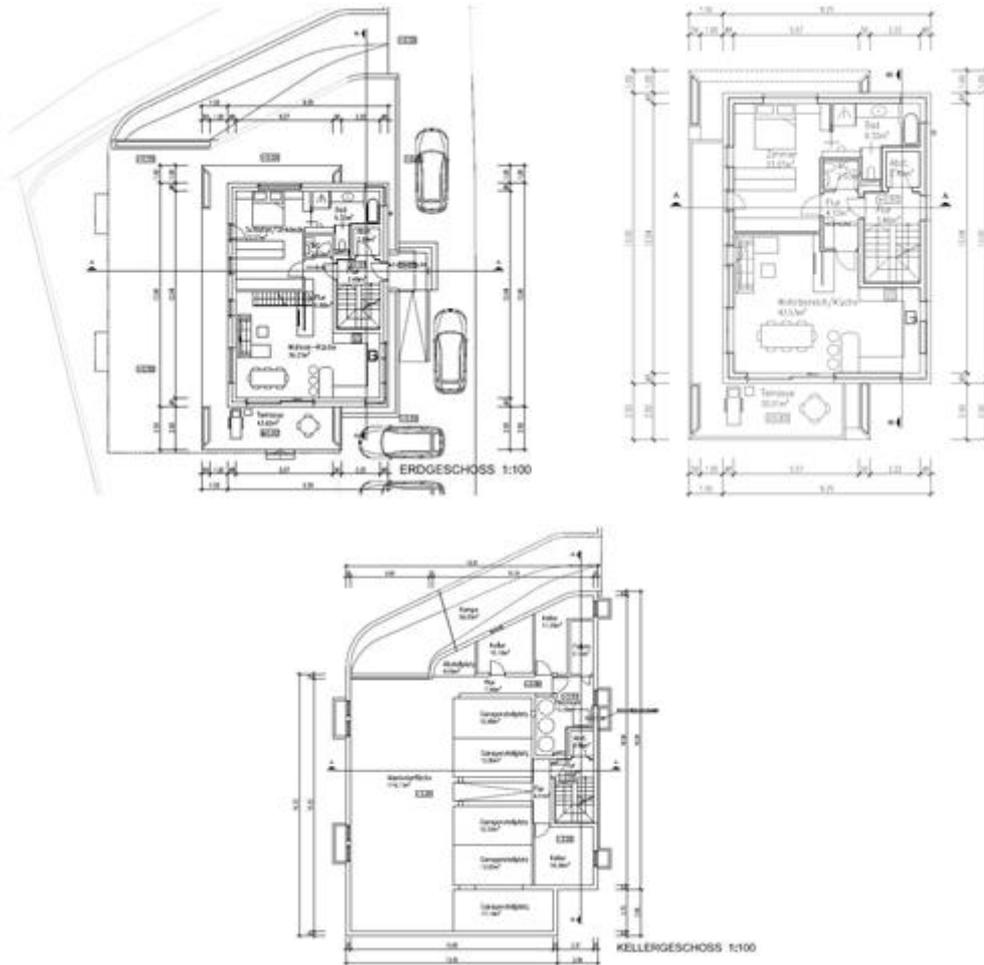
Appartamento Sub 2	102,70	x	100 %	=	102,70
Cantina sub 2	12,30	x	30 %	=	3,69
Terrazza sub 2	31,30	x	25 %	=	7,83
Giardino sub 2	78,10	x	5 %	=	3,91
Totale:	224,40				118,12
