**Esec. Imm. n. 207/2018**

**Oggetto : AGGIORNAMENTO DELLA PERIZIA PER IL LOTTO N. 2**

**COMUNE DI CASTELNUOVO - Via Vannugli n. 6/a - 6/b**

**SOPRALLUOGO DEL 15.03.2024**

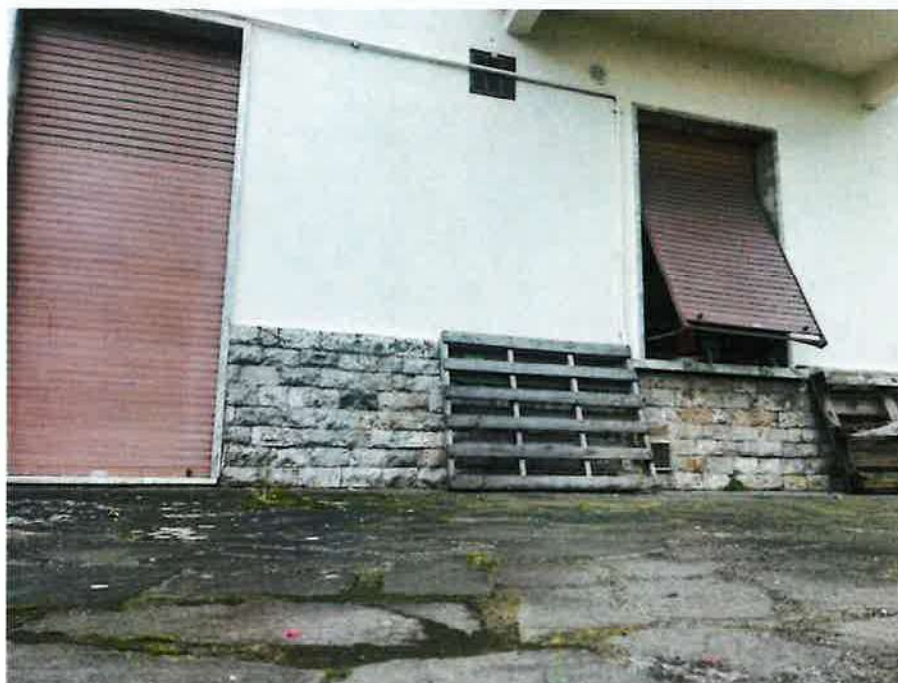
Dopo aver eseguito il sopralluogo interno ci siamo spostati all'esterno per verificare lo stato della pavimentazione della terrazza , che risulta essere impermeabilizzata con guaina catramata.

Anche questa , nel fianco in cui aderisce alla muratura del piano primo risulta essere deteriorata ed abbisognevole di riparazioni.

**TERRAZZO PARTICOLARE PUNTO INFILTRAZIONI**

- Rimozione di parte della guaina della terrazza posta tra la terrazza e la struttura portante della muratura ;
- Inserire della malta cementizia idrorepellente a cementare le strutture ;
- Rifare di nuovo una parte della impermeabilizzazione con guaina catramata.
- Ripulire la trave in cemento armato dalle parti indebolite dall'infiltrazione, togliere l'intonaco del soffitto deteriorato, ripulire i ferri della struttura portante in cemento armato , dopo di che trattare i ferri con materiale chimico che rinforna il ferro anche se presente la ruggine, e ricoprire la struttura ferrosa con cemento adeguato.
- Rifare l'intonaco del soffitto con rasatura di cemento e calce.

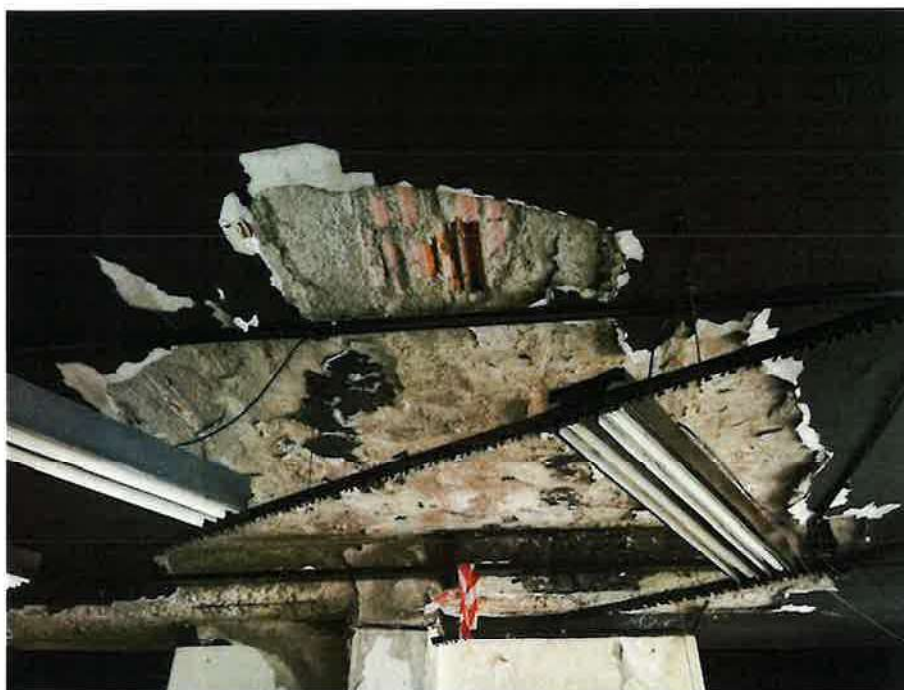
Il solaio adiacente presenta il distacco di una buona parte di intonaco con il deterioramento di alcune "pignatte" facenti parte della struttura del solaio stesso.

PARTICOLARE SOFFITTO DETERIORATO

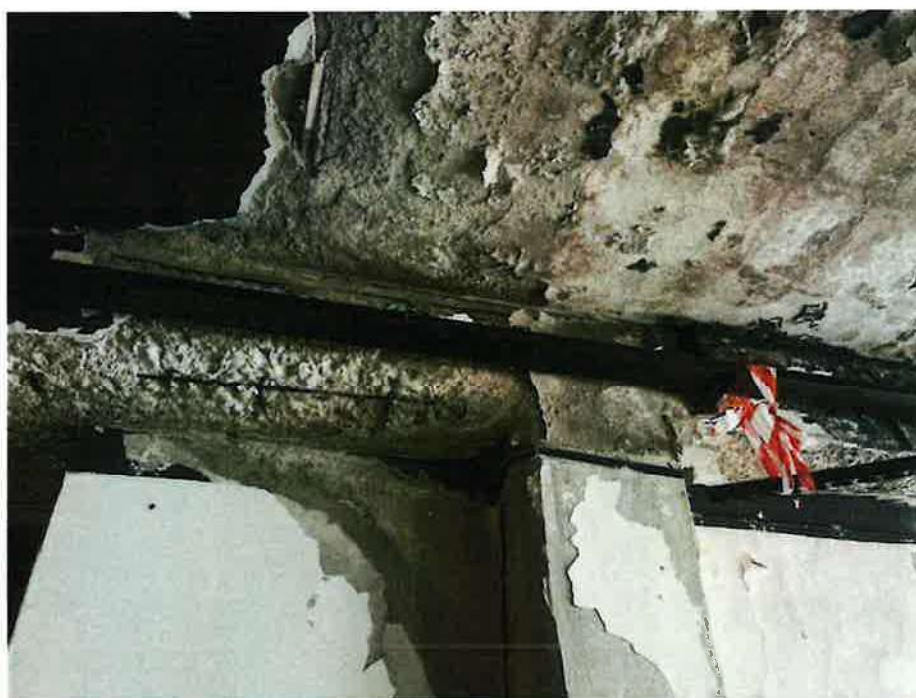
La trave in cemento armato che sostiene la parte superiore del solaio in cui è ubicato l'appartamento del piano primo e confina sul fianco con la terrazza del piano primo, presenta un distacco di porzioni di cemento

lasciando scoperti i ferri della struttura ed a seguito di ciò sono deteriorati dalla ruggine.

PARTICOLARE STRUTTURA DETERIORATA

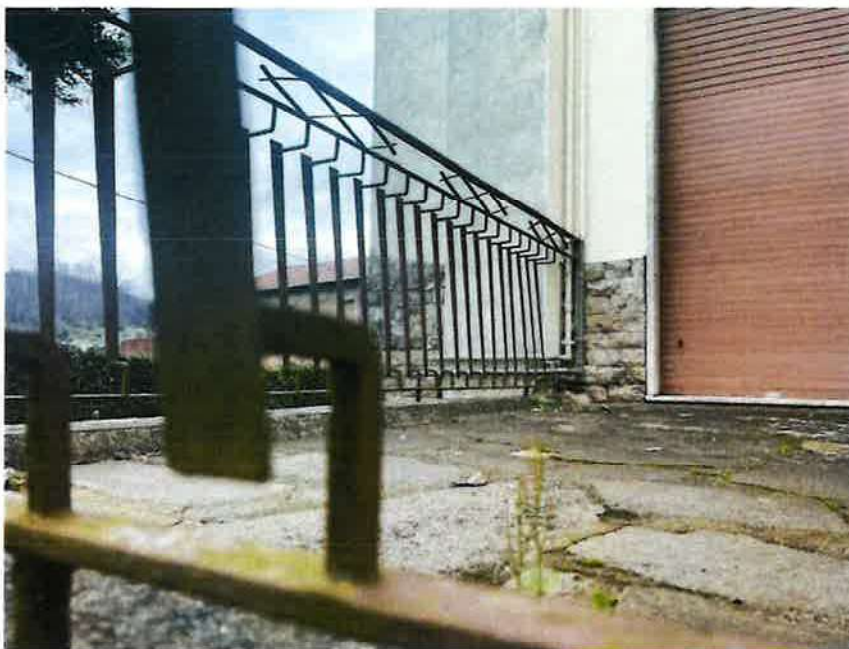
TERRAZZO LATO VIA VANNUGLI
