TRIBUNALE ORDINARIO

ESPROPRIAZIONE IMMOBILIARE

N° 393 / 2024 R.G.E.

CONSULENZA ESTIMATIVA GIUDIZIARIA

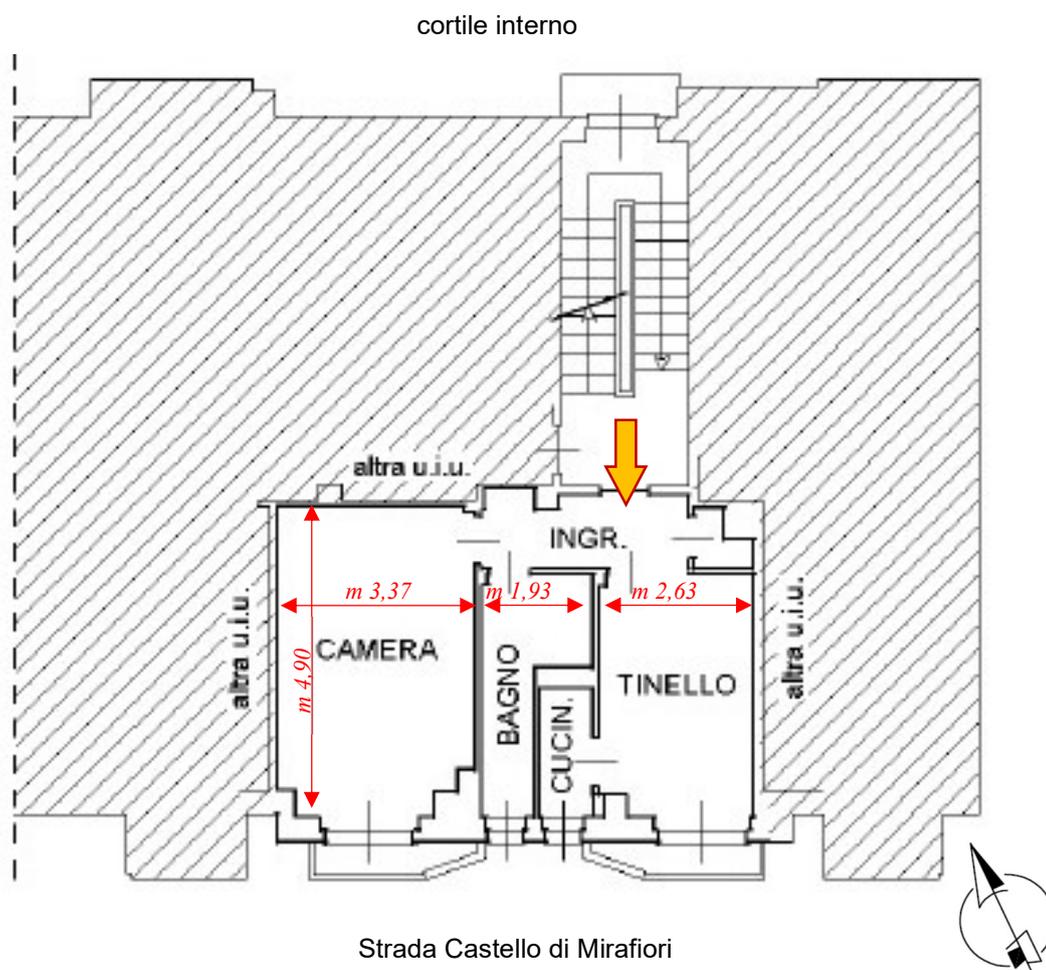
Planimetria non in scala dell'immobile pignorato (all. n. 3)

Come si osserva dalla planimetria, l'alloggio ha un'unica esposizione affacciandosi soltanto sul lato strada a sud: dal pianerottolo si accede al disimpegno e da qui, frontalmente, al tinello con angolo cottura e, verso destra, al bagno e alla camera da letto.

L'unità immobiliare è stata sottoposta ad una parziale ristrutturazione qualche anno fa: la pavimentazione, uniforme in tutti gli ambienti, è costituita da grés porcellanato; le pareti sono intonacate e tinteggiate tranne quelle del bagno e del cucinino che sono rivestite con piastrelle

Dalle risultanze catastali e dai rilievi effettuati all'interno dei locali si stabilisce che la superficie totale⁵ dell'immobile è pari a circa 53 m² con un'altezza di circa 2,95 m.

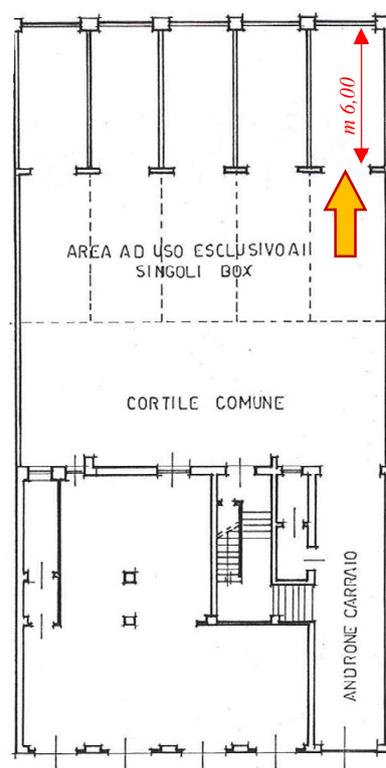
L'autorimessa pignorata è ubicata al piano terreno ed è distinta con il numero "14" (quattordici) nella relativa pianta allegata al regolamento condominiale; essa è confinante con: l'area comune di manovra, l'autorimessa n. 15, e i muri perimetrali; la superficie interna è di circa 17 m². Come si osserva dalla planimetria a lato (anche *all. n. 4*), attraversato l'androne carraio si entra nel cortile condominiale sul quale si affaccia il garage: il portone è in ferro con inserti di vetro; tutte le pareti, nonché il soffitto, sono intonacate e tinteggiate; il pavimento è in battuto di cemento.

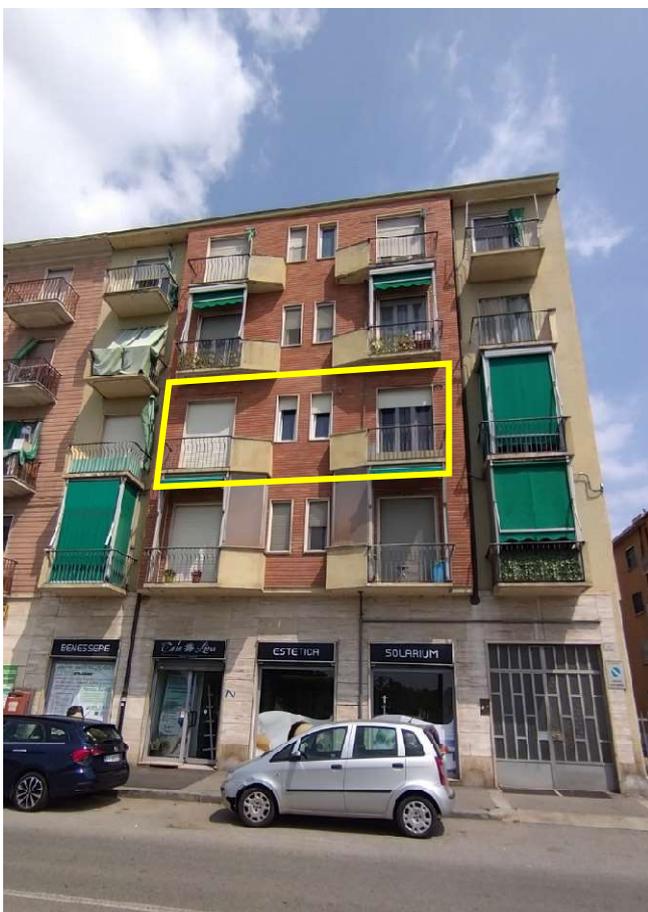
La struttura portante è in cemento armato, i tamponamenti sono in mattoni; il tetto a due falde ha copertura a tegole in laterizio; la facciata lato strada è in travertino fino al secondo piano fuori terra e in mattonelle di klinker nella parte superiore; la facciata lato cortile è intonacata e tinteggiata; i balconi sono aggettanti con soletta in murature e ringhiere in ferro verniciato. Gli infissi sulle due facciate sono in pvc (cloruro di polivinile). Il portoncino pedonale, lungo l'androne carraio, è in vetro montato su telaio in alluminio; il vano scala è intonacato e tinteggiato; i pianerottoli, le pedate e alzate delle rampe sono rivestite con granito chiaro. L'impianto di riscaldamento centralizzato è collegato alla rete di teleriscaldamento cittadina.

La facciata prospiciente la Strada Castello di Mirafiori: con il rettangolo di color giallo si indica l'alloggio pignorato
