TRIBUNALE DI CATANZARO

Consulenza Tecnica d'Ufficio nel

al n° 11/2023

<h2>Relazione Tecnica e Allegati</h2>

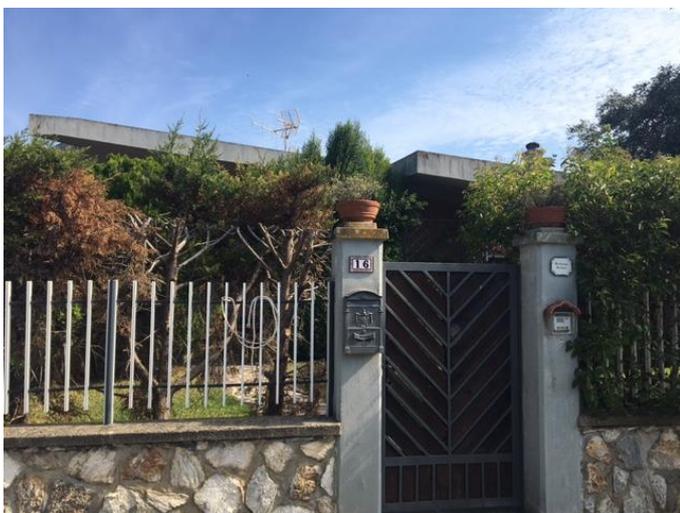
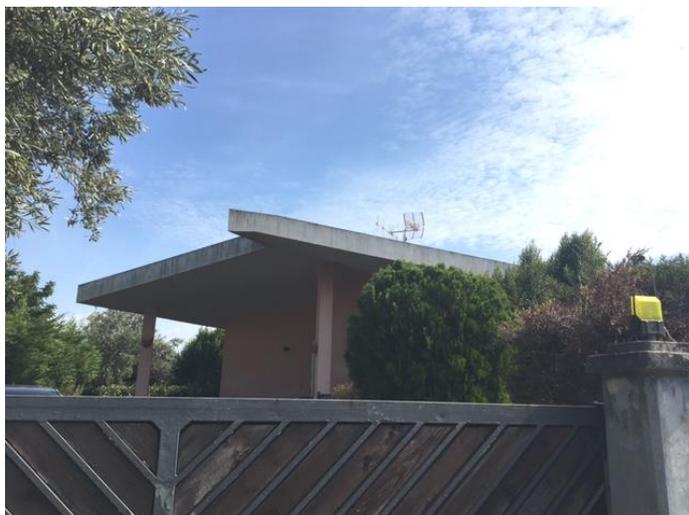
Figura 2 e 3 : Viste prospetto INGRESSO PRINCIPALE PEDONALE del villino e INGRESSO CARRABILE

L'intero immobile è costituito da struttura portante in cemento armato composta da un telaio di pilastri e travi primari, con solai in latero-cemento e tramezzature in laterizio.

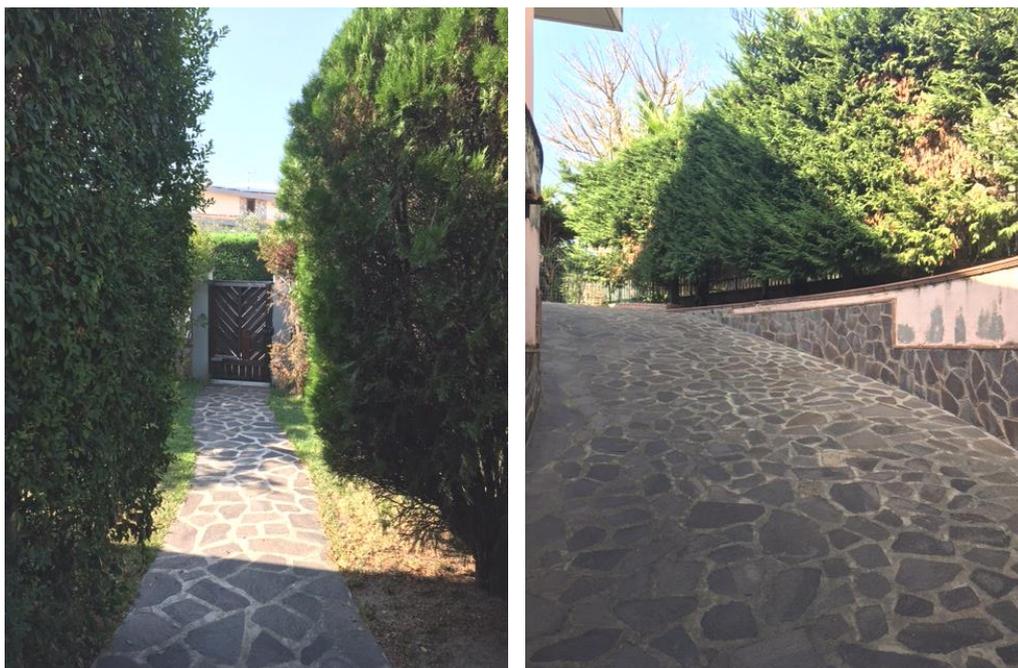
Figura 4: Ingresso/Vano scale (a sinistra) e Accesso appartamento (a destra)

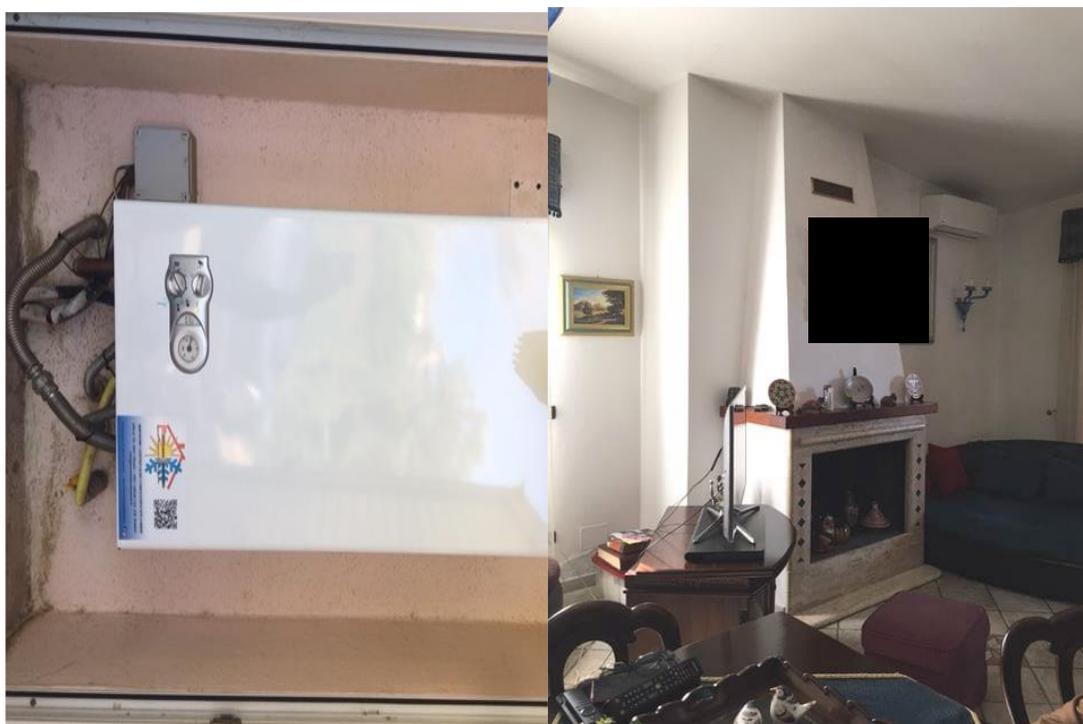
*Non è stata fornita documentazione riguardante la conformità degli impianti ai sensi del decreto ministeriale 37/2008 (ex legge 46/90), ma è presente un Attestato di Prestazione Energetica (APE), pertanto gli impianti (Figura 8), sono considerati dallo scrivente da controllare e verificarne la rispondenza alla vigente normativa; i costi per la revisione degli impianti è stimabile a corpo in **€ 200,00** per impianto elettrico ed in **€ 200,00** per impianto idraulico, salvo lavori di adeguamento alla certificazione.*

Figura 8: Particolari Caldaia posta adiacente Ingresso principale – Ambiente Soggiorno con caminetto

Verifica conformità impianti (a detrarre) salvo adeguamenti
.
=> **- 400,00 €**

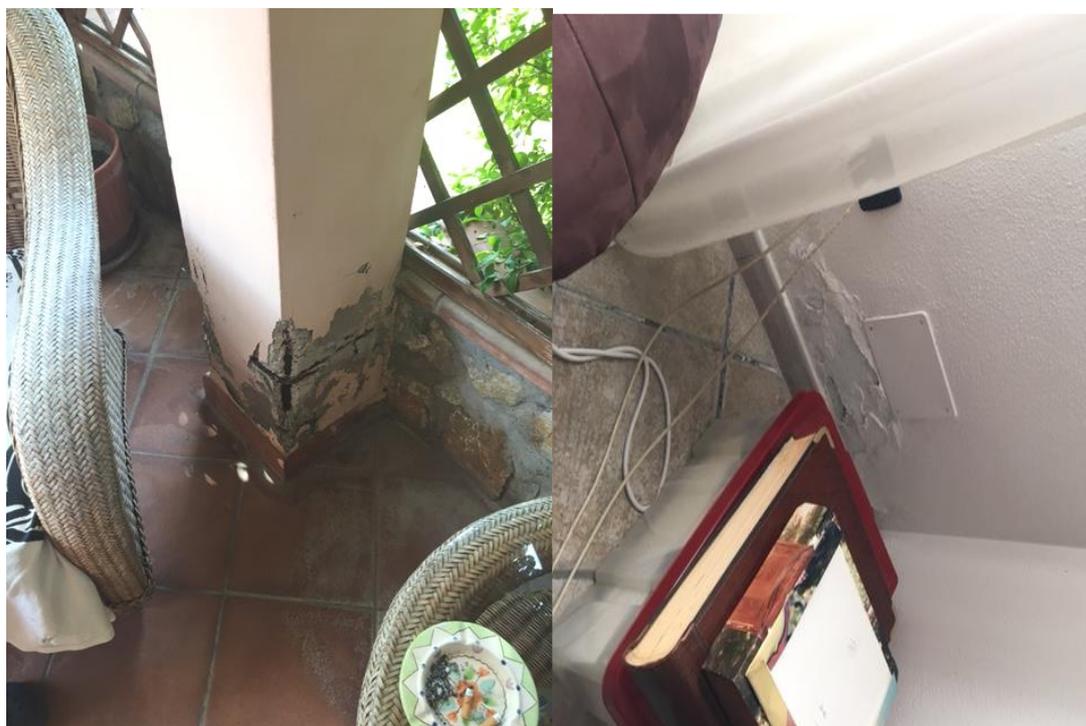
L'unità immobiliare in oggetto si presenta in un buono stato di conservazione generale, tuttavia necessitano piccoli interventi di manutenzione ordinaria come ripristino intonaco ammalorato in alcuni punti del portico esterno e di conseguenza internamente (Figura 9).

Figura 9: Particolari intonaco esterno e interno piano terra ammalorato

Ripristino intonaco ammalorato di base pilastro portico e parte di
muratura interna zona soggiorno (a detrarre)
.
=> **- 400,00 €**
