## TRIBUNALE CIVILE E PENALE DI ASTI

# STIMA DEI BENI SITI IN LA MORRA, SANTA VITTORIA D'ALBA, RACCONIGI E BRA

# RELAZIONE DI STIMA LOTTO 17

## **LOTTO 17 - SUBALTERNO 20**

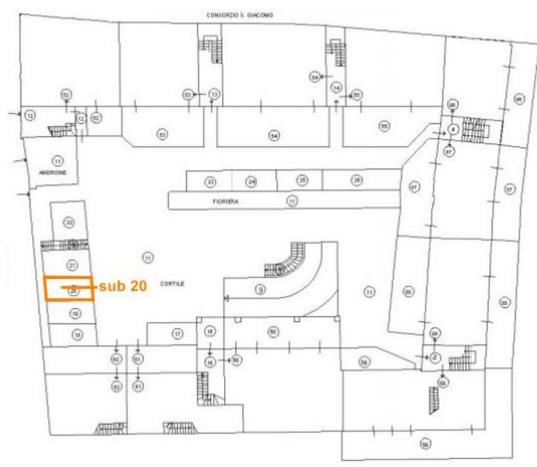
FOTOGRAMMA 17.1

L'unità immobiliare costituente il LOTTO 17 risulta essere il posto auto identificato catastalmente al subalterno 20, al piano terreno facente parte del fabbricato già individuato precedentemente al punto 5 della "Relazione generale" all'interno della corte interna (fotogrammi n.ri 17.1 e 17.2).

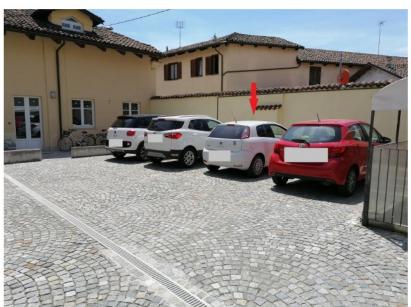
FOTOGRAMMA 17.2

L'unità immobiliare si presenta pavimentata con blocchetti in pietra ed è, sul posto, attualmente, delimitata da: posto auto confinane sub. 19 (Sud-Est), posto auto confinane sub. 21 (Nord-Ovest) e da area presumibilmente comune (camminamento rialzato in blocchetti in pietra) verso Sud-Ovest. E' presente tubazione a ridosso dello scalino del camminamento, come visibile dal fotogramma n. 17.2.
