**TRIBUNALE DI VICENZA**  
**SEZIONE ESECUZIONI IMMOBILIARI**  
**PROCEDURA N. 75/2024 RGE**

**ELABORATO PERITALE**

Identificazione beni: Beni in Malo (VI) - Via G. Mazzini n. 5 Int. 4.

Dati Catastali: NCEU, Foglio 3, Particella 304, Sub. 5 (C/6) e  
Sub. 12 (A/3) per il diritto di piena proprietà per la quota di 1/1.

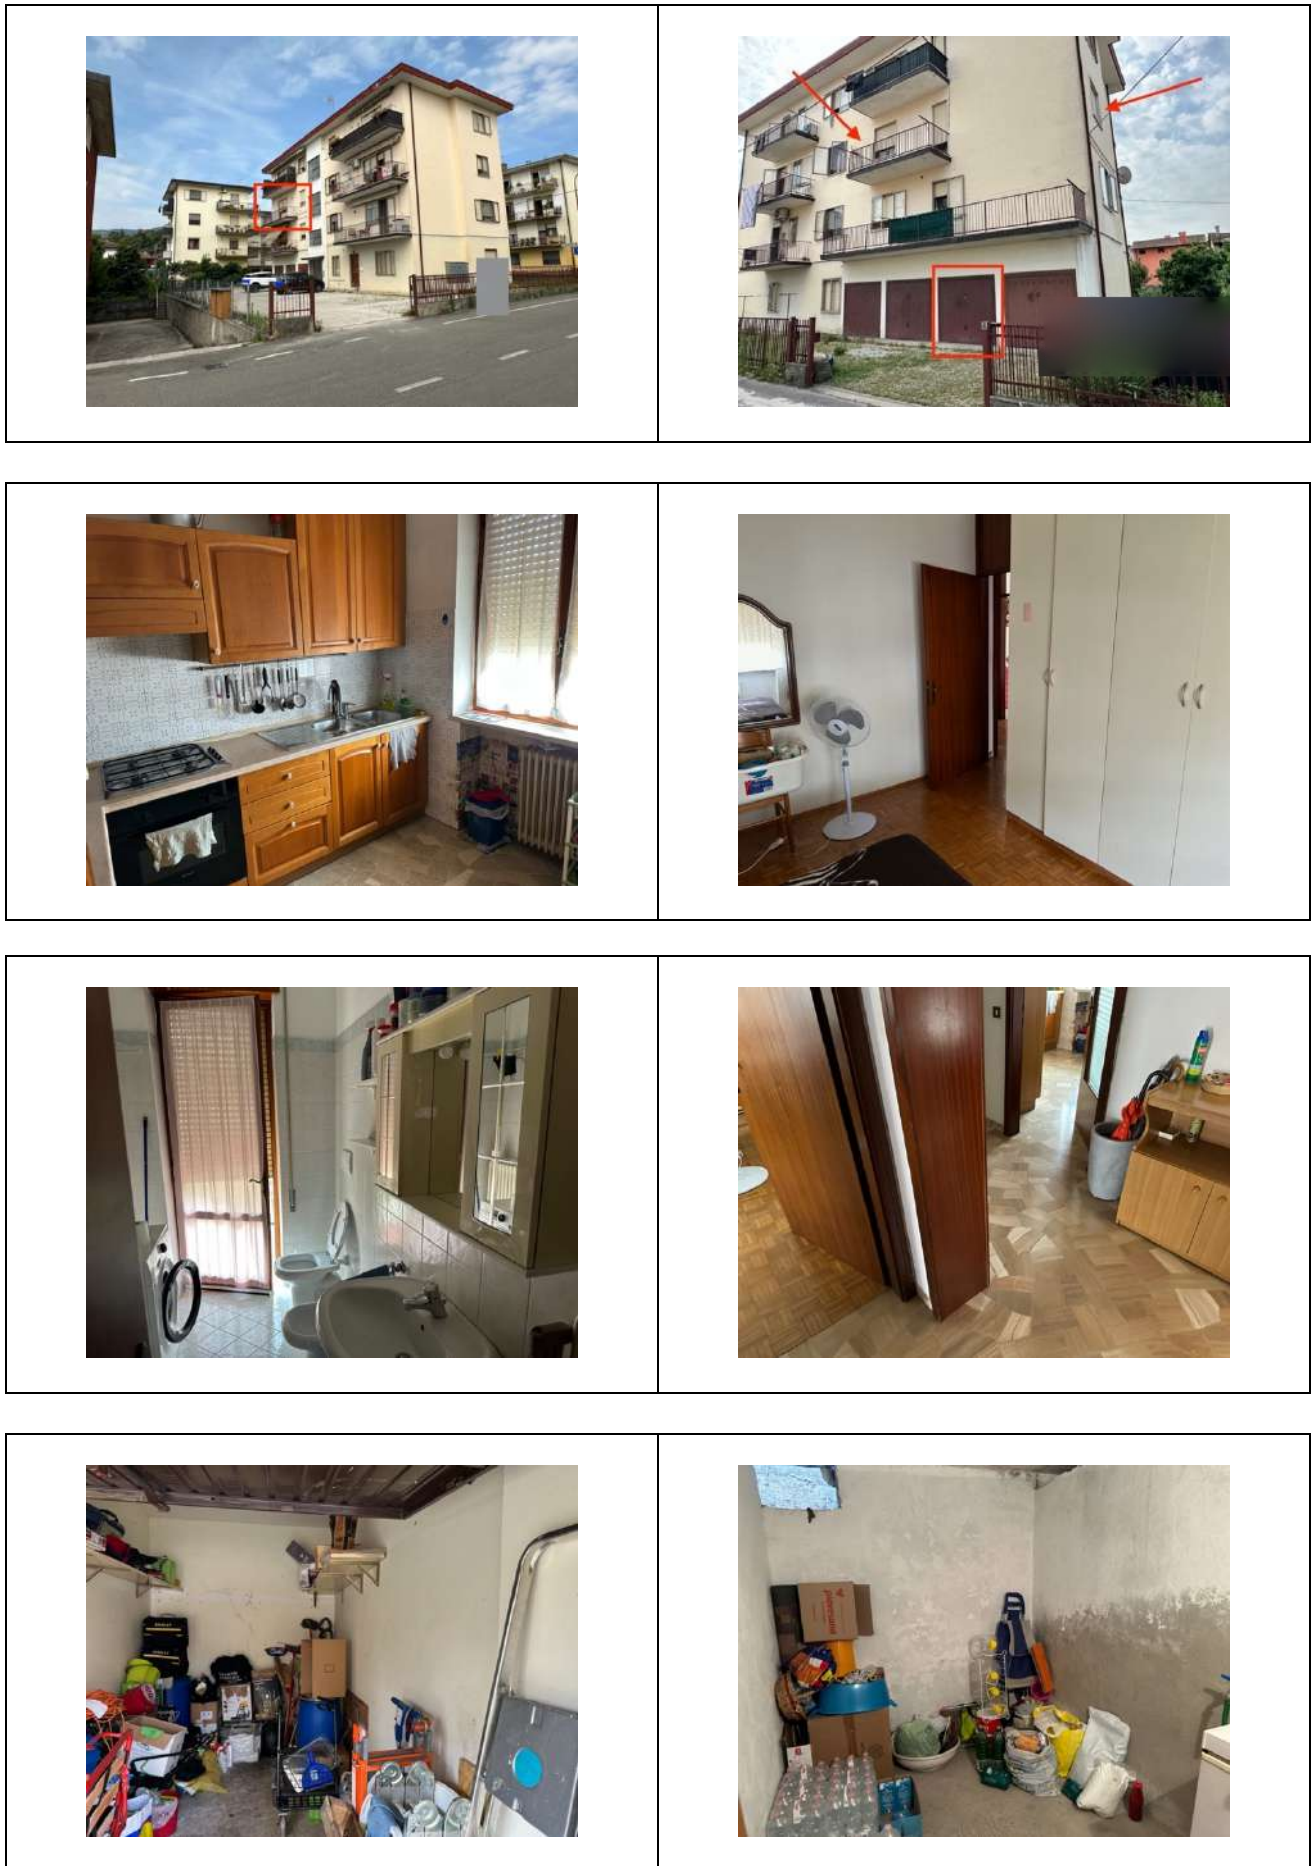
Figura 4. Foto immobili.

L'edificio è stato costruito nel 1970/71 e da allora non è stato interessato da lavori di ristrutturazione o manutenzioni significative, a parte il bagno che pare essere stato rifatto in epoca più recente; strutture, serramenti, impianti e finiture sono in generale ancora quelle della costruzione originaria. La tipologia costruttiva è del tipo tradizionale del luogo e dell'epoca (edilizia civile), con fondazioni continue, murature in laterizio, solai in latero-cemento, tetto a due falde con copertura in tegole, e lattoneria in lamiera; le pareti interne sono intonacate, tinteggiate e in parte rivestite in piastrelle; le pareti esterne sono intonacate e tinteggiate.

Per quanto riguarda le finiture interne dell'abitazione si evidenzia quanto segue: i serramenti sono in legno con profili di modesto spessore e vetro semplice; vi sono tapparelle avvolgibili in PVC; il portoncino di ingresso dell'abitazione è in legno, di tipo non blindato; le porte interne sono in legno tamburato (alcune con sopra luce in vetro); le pavimentazioni sono in marmo, ceramica e legno a seconda dei locali; il bagno presenta pavimento e pareti rivestite in piastrelle di ceramica; i sanitari e le rubinetterie sono di tipo ordinario; le pareti interne sono intonacate e tinte e parzialmente rivestite in piastrelle in cucina; vi sono impianto elettrico, idrico e di riscaldamento; l'acqua calda viene prodotto da caldaia a gas metano (gli impianti sono da considerare non a norma e necessitano di essere revisionati).

L'insieme appare in condizioni di manutenzione sufficienti; vi sono alcuni segni di usura compatibili con la vetustà dell'edificio; alcuni elementi (serramenti, avvolgibili, infissi interni, parte dei pavimenti, ecc.) si presentano ormai vetusti e necessitano di essere sostituiti o rifatti; soprattutto le pavimentazioni dei poggioli appaiono ammalorate e necessitano di essere sostituite. In alcuni punti si notano macchie di muffa per probabile ponte termico e mancata ventilazione. Nel complesso le condizioni si possono considerare discrete, ma il tutto necessita di essere adeguatamente manutenzionato.

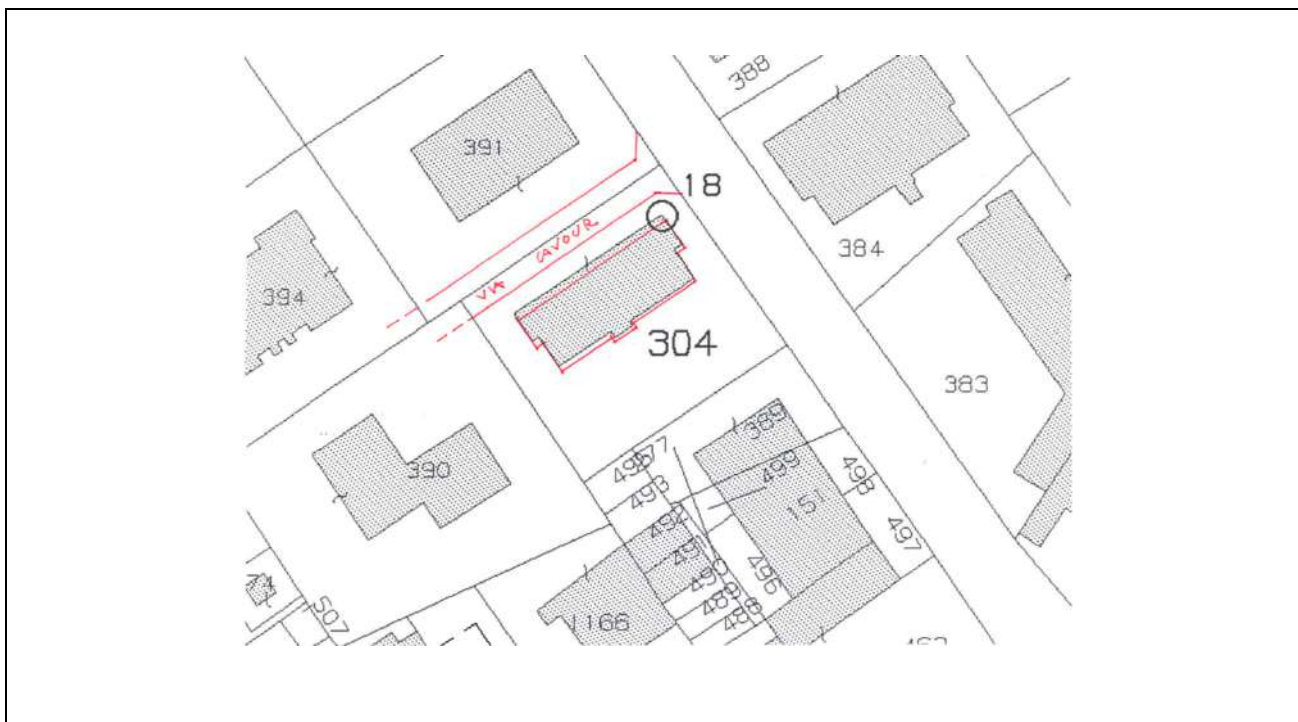
Figura 6. Sovrapposizione tra lo stato reale dei luoghi e la planimetria catastale (non in scala).

Nella documentazione catastale (estratto di mappa e planimetrie catastali degli immobili) si riscontrano le seguenti difformità tra la situazione reale dei luoghi e la situazione riportata nelle planimetrie catastali:

- nella planimetria del garage (Sub 5) sono presenti alcune imprecisioni nell'altezza dichiarata (2,90 ml - in realtà sono ca. 3,00 ml);
- la planimetria dell'appartamento (Sub 12) presenta alcune imprecisioni nell'altezza della cantina a piano interrato (2,40 ml - in realtà sono ca. 2,15 ml) e nello spessore di alcuni muri e pareti;
- non c'è elaborato planimetrico;
- in visura catastale l'appartamento è individuato a piano 3 mentre è a piano 2 (in data 03/09/2024 è stata inoltrata segnalazione di errore con richiesta di correzione del piano);
- l'inserimento in mappa dell'intero fabbricato appare spostato verso nord rispetto allo stato di fatto;
- non è individuata la porzione del lotto occupata dalla strada pubblica (Via Cavour).

Le difformità riscontrate sono minime e non rilevanti ai fini della consistenza dei beni, ma date le discrepanze nelle altezze e le altre imprecisioni, si rende opportuna la presentazione di nuove planimetrie catastali con introduzione dell'elaborato planimetrico; per tale operazione si stima un costo di ca. 1.500,00 € (al netto di oneri fiscali e diritti catastali). Per quanto riguarda le difformità relative all'inserimento in mappa del fabbricato e all'individuazione della porzione di lotto occupato dalla strada pubblica, si ritiene che la loro regolarizzazione spetti all'intero condominio con costi a carico di tutte le unità lo compongono; non è possibile quindi valutare un loro costo in questa sede.
