TRIBUNALE ORDINARIO - MONZA

435/2023

CONSULENZA ESTIMATIVA GIUDIZIARIA

A **Appartamento trilocale** sito nel comune di SEREGNO (MB) Via F.lli Bandiera, 16, della superficie commerciale di **86,70** mq per la quota di:

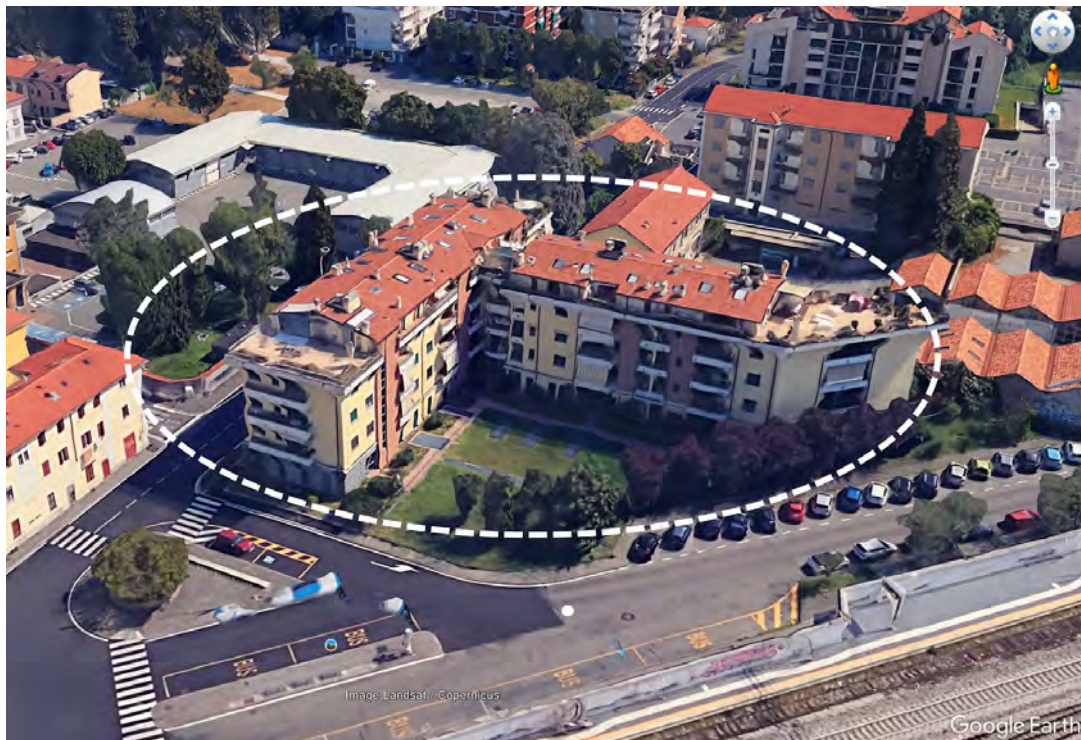
Fotografia n° 1 - Complesso residenziale di Via F.lli Bandiera angolo via Sciesa

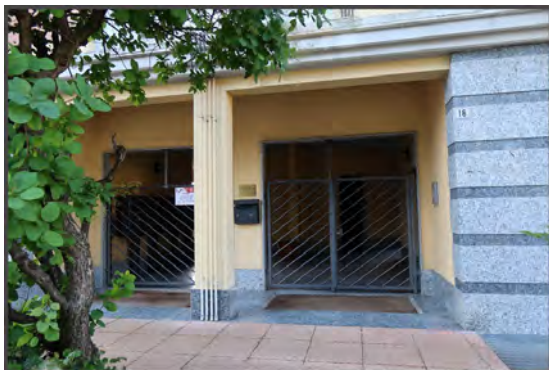
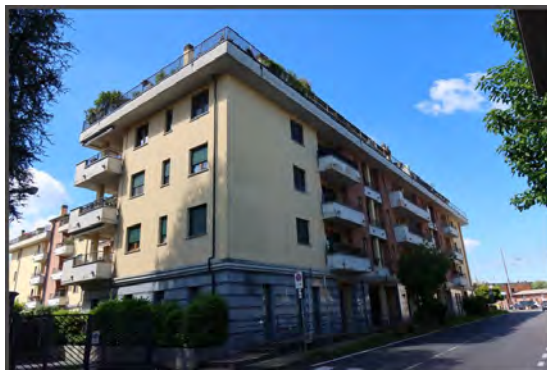
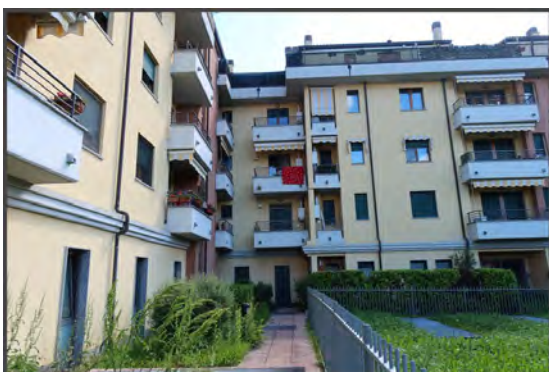
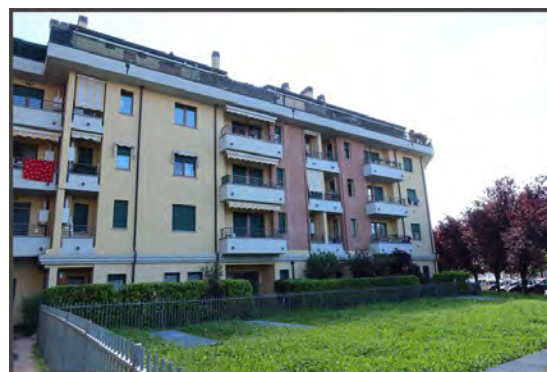
L'edificio è di disegno architettonico articolato e funzionale (forma a T rovesciata) con vani scala comuni con ascensori per l'accesso ai quattro piani fuori terra e due interrati, con cortili e giardini interni comuni e privati, con aree di accesso pedonale e carraio;

Caratteristiche strutturali e rifiniture del complesso residenziale.

il complesso residenziale, presenta struttura portante di pilastri e travi in c.a. e solai in latero - cemento; le murature di tamponamento/perimetrali sono a cassetta dello spessore di circa 35 cm ed i tramezzi interni sono realizzati in forati dello spessore di 10 cm.

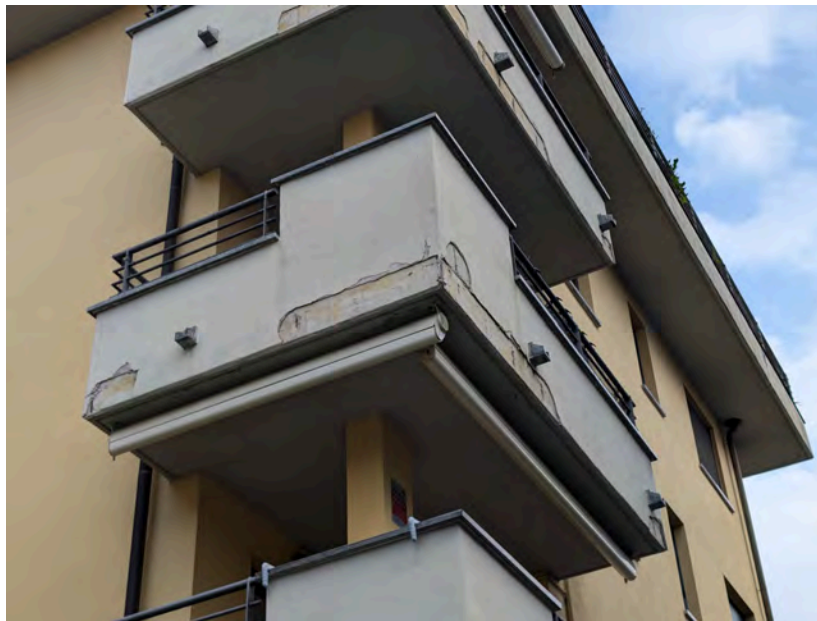
balconi: costruiti in c.a.. N.B. gli intonaci verticali a rivestimento dei muretti e della soletta dei balconi degli appartamenti posti a est su via F.lli Bandiera sono ammalorati, urge intervento di manutenzione per il ripristino.
solai: solaio misto con travetti prefabbricati e completamento in opera
strutture verticali: costruite in c.a.
travi: costruite in c.a.
