TRIBUNALE CIVILE E PENALE DI ASTI

STIMA DEI BENI SITI IN LA MORRA, SANTA VITTORIA D'ALBA, RACCONIGI E BRA

**RELAZIONE DI STIMA
LOTTO 14**

LOTTO 14 - SUBALTERNO 17

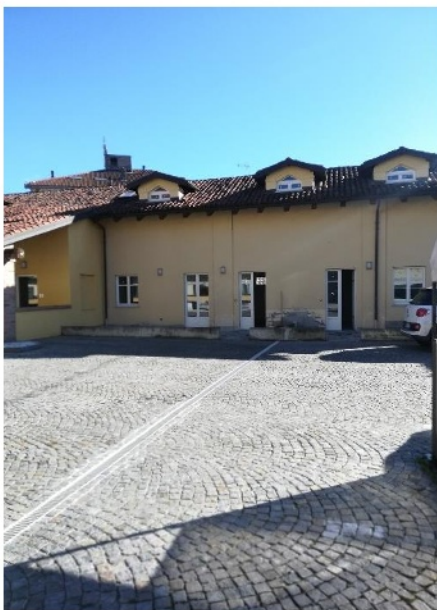
FOTOGRAMMA 14.1

L'unità immobiliare costituente il LOTTO 14 risulta essere il posto auto identificato catastalmente al subalterno 17, al piano terreno facente parte del fabbricato già individuato precedentemente al punto 5 della "Relazione generale" all'interno della corte interna (fotogrammi n.ri 14.1 e 14.2).

L'unità immobiliare si presenta pavimentata con blocchetti in pietra ed è sul posto, attualmente, delimitata da: aiuola contenente pietrisco ai fini ornamentali che ne delimita parte dei confini verso la corte interna (Nord-Ovest), muretto basso verso il sub. 16 (Nord-Est) e cordolo in cemento verso l'area esterna del sub. 77 ex sub. 61 (Sud-Est).
