TRIBUNALE CIVILE E PENALE DI ASTI

STIMA DEI BENI SITI IN LA MORRA, SANTA VITTORIA D'ALBA, RACCONIGI E BRA

**RELAZIONE DI STIMA
LOTTO 1**

<u>LOTTO 1 - SUBALTERNO 52</u>

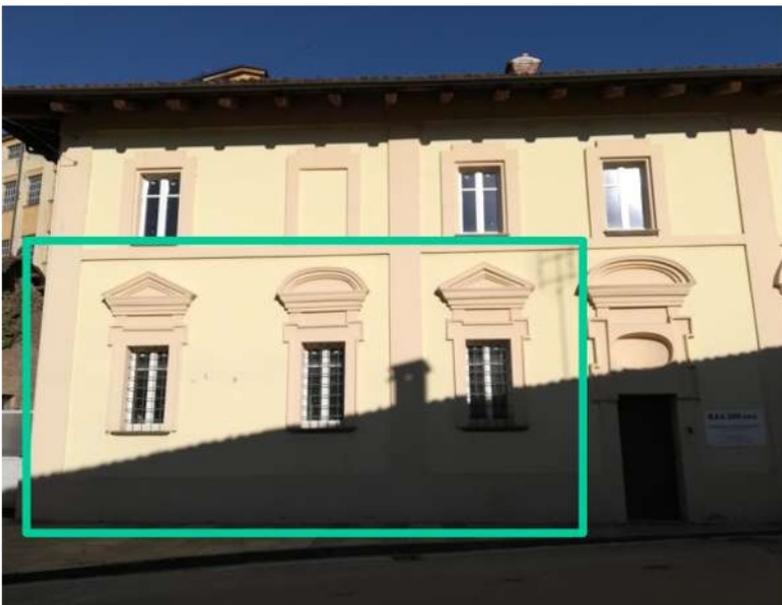
FOTOGRAMMA 1.1

- direttamente dalla via Santa Maria mediante ingresso pedonale delimitato da portoncino in legno per mezzo del quale si accede al vano scala (fotogramma n. 1.1) che permette l'accesso sia all'appartamento in oggetto sub. 52 (piano terreno) che all'appartamento sub. 63 (piano primo) precisando che la scala comune di collegamento al piano superiore non è dotata di ringhiera (fotogramma n. 1.3);

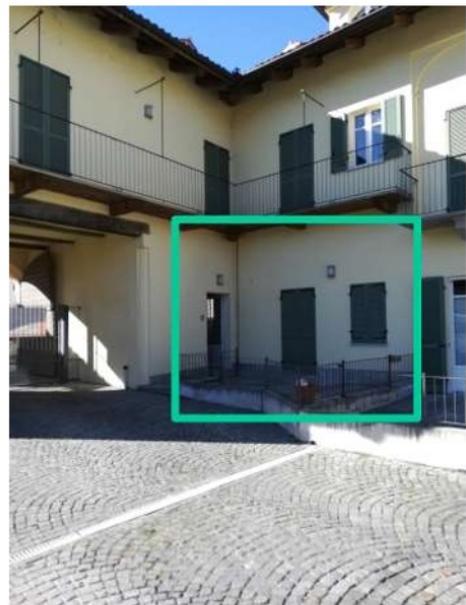
FOTOGRAMMA 1.2

- mediante androne carraio e/o portoncino pedonale che, sempre dalla via Santa Maria, permette di accedere alla corte interna e da lì raggiungere il vano scala descritto precedentemente (fotogramma n. 1.2).

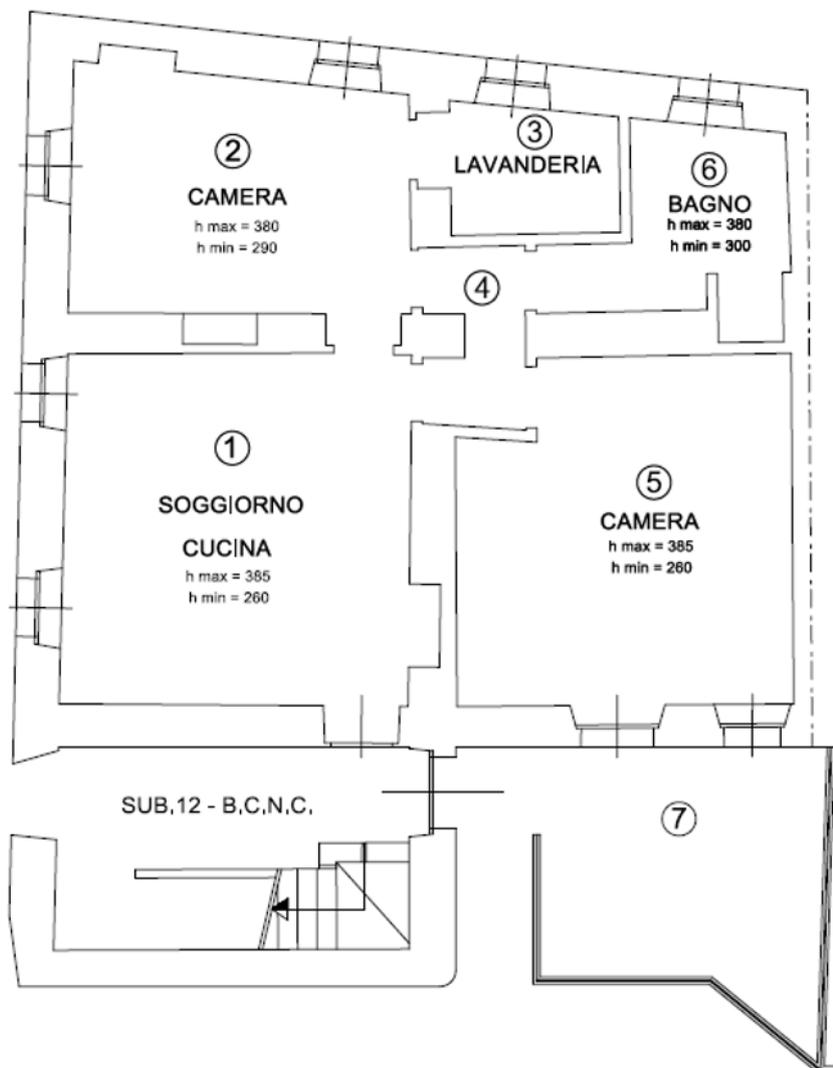
PIANTA PIANO TERRENO

a seguito dei rilievi effettuati durante i sopralluoghi, con indicate le destinazioni dei locali come da situazione autorizzata riportata nel Permesso di Costruire in Variante n. 12/0257V del 26/02/2013 (ALLEGATO 7 Documentazione edilizio-urbanistica: 7b – Trasmissione elenco pratiche, pratica edilizia n. 12/0257V e agibilità parziale 13/0175 da parte del Comune di Racconigi), anche se alcuni ambienti, come emergerà nel proseguo, potrebbero non avere requisiti nel rispetto delle normative vigenti.

SUPERFICIE UTILE – CALPESTABILE (mq)			
SUB. 52 RESIDENZIALE	1. SOGGIORNO-CUCINA	P.T.	24.90
	2. CAMERA	P.T.	16.00
	3. LAVANDERIA	P.T.	4.60
	4. DISIMPEGNO*	P.T.	3.50
	5. CAMERA	P.T.	21.70
	6. BAGNO	P.T.	7.20
	7. AREA ESTERNA*	P.T.	13.45

*destinazioni non indicate negli elaborati grafici del Permesso di Costruire in Variante n. 12/0257V del 26/02/2013 (**ALLEGATO 7 Documentazione edilizio-urbanistica: 7b – Trasmissione elenco pratiche, pratica edilizia n. 12/0257V e agibilità parziale 13/0175 da parte del Comune di Racconigi**), ma rilevate durante i sopralluoghi.

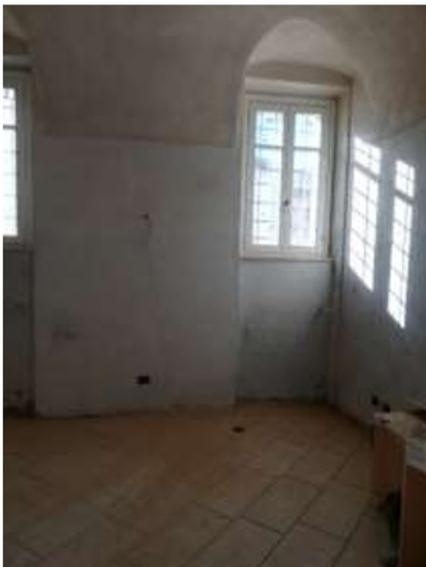
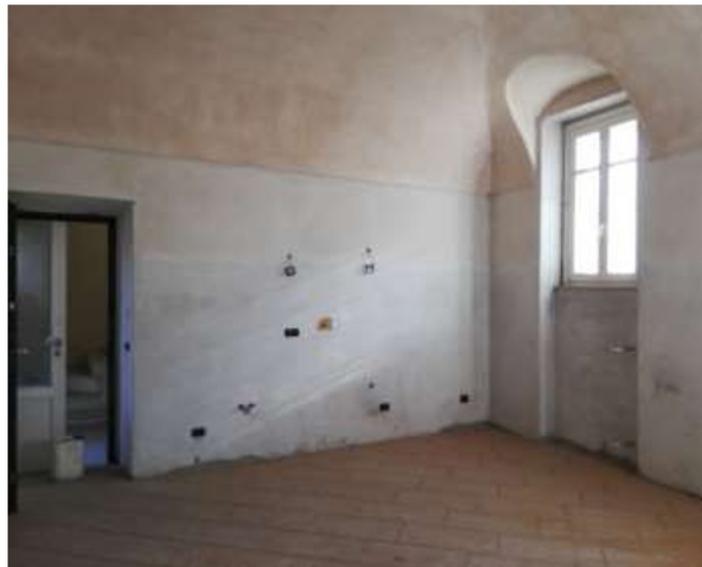
Esso presenta pavimentazione in piastrelle di ceramica-gress porcellanato aventi dimensioni 30x60 cm circa, pareti intonacate ma non tinteggiate; sono presenti due finestre verso la pubblica via (via Santa Maria) con piano davanzale posto ad un'altezza superiore all'ordinarietà e prive di sistemi di oscuramento (fotogrammi n.ri 1.4 e 1.5).

Dal calcolo di verifica della superficie aereo-illuminante si deduce che tale ambiente non rispetta i requisiti minimi igienico sanitari in riferimento alla normativa attuale per la destinazione indicata.

Superficie ambiente	Superficie finestrata	Superficie finestrate minima richiesta
24,90 mq	2,20 mq circa	3,12 mq

- mancato rispetto requisiti igienico sanitari: il locale identificato quale soggiorno-cucina ("1 soggiorno-cucina"), non rispetta i requisiti igienico-sanitari per la verifica del rapporto aereo-illuminante in riferimento alla normativa attuale per la destinazione indicata (vedasi quanto esposto in risposta al quesito 5);

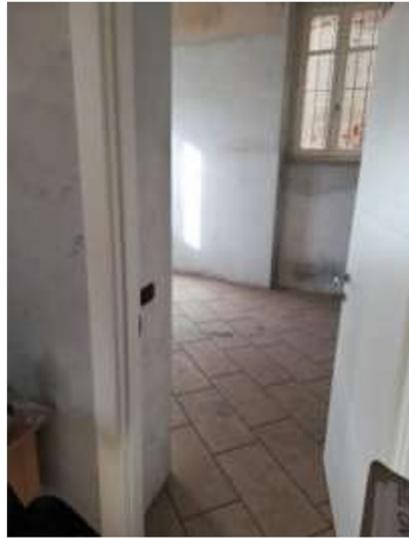
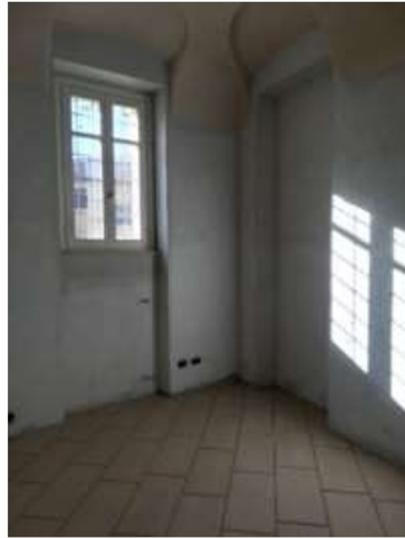
Esso presenta, come il precedente, pavimentazione in piastrelle in ceramica-gress porcellanato di dimensioni 30x60 cm circa, pareti intonacate ma non tinteggiate e due finestre di cui una verso la pubblica via (via Santa Maria) e una con esposizione Nord-Ovest con piano davanzale posto ad un'altezza superiore all'ordinarietà e prive di sistemi di oscuramento. (fotogrammi n.ri 1.6 e 1.7).

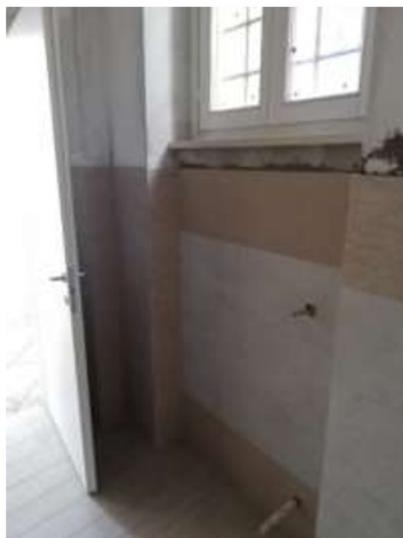
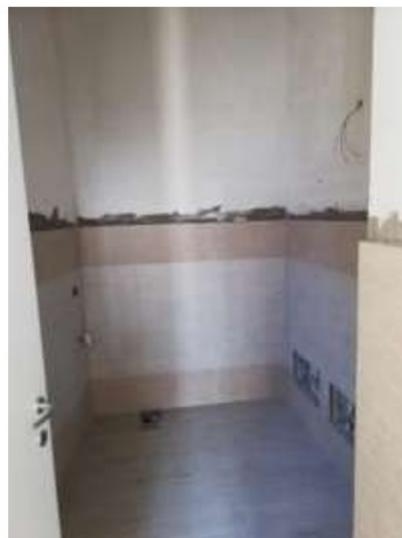
Tale locale presenta pavimentazione in piastrelle in ceramica-gress porcellanato di dimensioni 15x90 cm circa, pareti in parte con rivestimento in piastrelle di ceramica di dimensioni 30x60 cm circa fino ad un'altezza di metri 1,5 circa e nella parte superiore intonacate ma non tinteggiate. E' provvisto di una finestra con esposizione Nord-Ovest con piano davanzale posto ad un'altezza superiore all'ordinarietà e priva di sistema di oscuramento. Sono presenti componenti dell'impianto di riscaldamento ed è presente un attacco di carico e scarico. Come descritto in precedenza il locale è privo degli apparecchi/sanitari (fotogrammi n.ri 1.8 e 1.9).

Inoltre: i locali identificati nel presente elaborato ai numeri "3 lavanderia" e "6 bagno" come già specificato in risposta al quesito 5 sono privi di sanitari e gli impianti termico ed elettrico in tutti i locali non sono completi; al fine dell'ottenimento della pratica di sanatoria, anche in relazione alla normativa vigente, sarà richiesto l'adeguamento alla normativa igienico-sanitaria con l'istallazione degli apparecchi/sanitari e gli adeguamenti impiantistici.

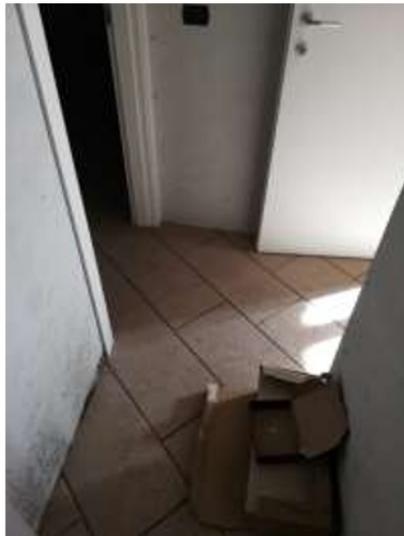
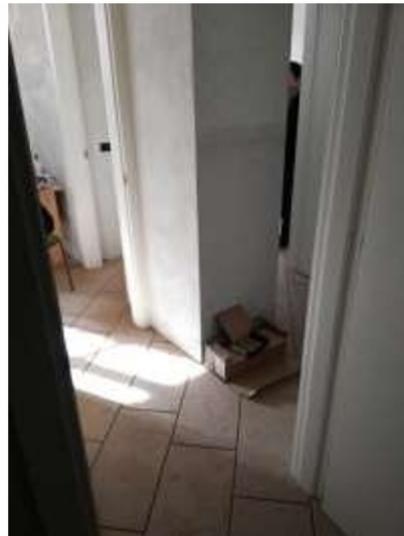
Esso presenta pavimentazione in piastrelle in ceramica-gress porcellanato di dimensioni 30x60 cm circa, pareti intonacate ma non tinteggiate (fotogrammi n.ri 1.10 e 1.11).

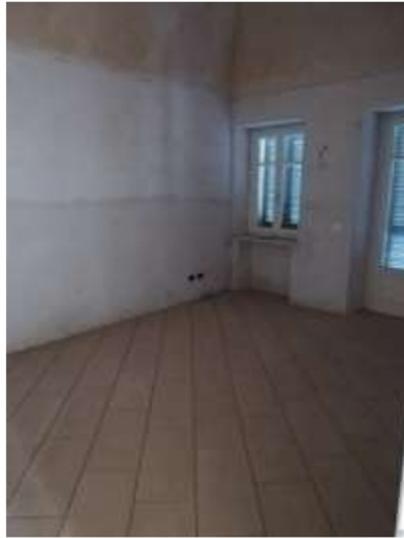
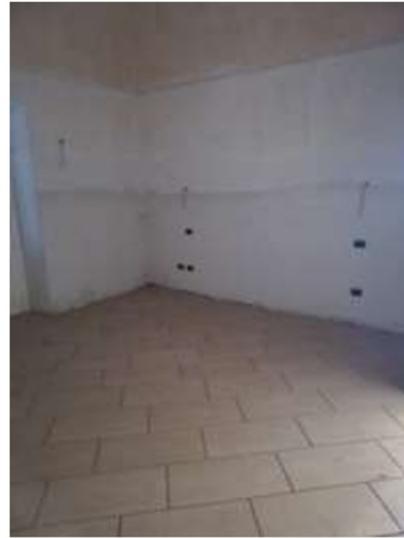
Tale ambiente presenta pavimentazione in piastrelle di ceramica-gress porcellanato di dimensioni 30x60 cm circa, pareti intonacate ma non tinteggiate. Sono presenti una finestra e una porta-finestra entrambe con sistemi di oscuramento in legno prospicienti la corte interna. La porta-finestra permette l’accesso all’area esterna (fotogrammi n.ri 1.12 e 1.13).

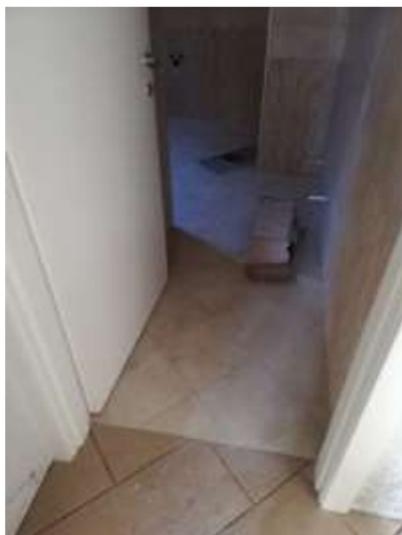
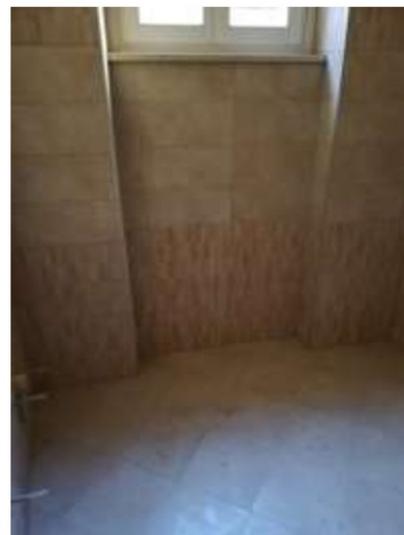
Tale locale presenta pavimentazione in piastrelle in ceramica-gress porcellanato di dimensioni 30x30 cm circa, pareti in parte con rivestimento in piastrelle di ceramica di dimensioni 20x45 cm circa fino ad un'altezza di metri 2 circa e nella parte superiore intonacate ma non tinteggiate. E' provvisto di una finestra con esposizione Nord-Ovest con piano davanzale posto ad un'altezza superiore all'ordinarietà e priva di sistema di oscuramento.

Come già indicato in precedenza il bagno è privo degli apparecchi/sanitari (fotogrammi n.ri 1.14 e 1.15).

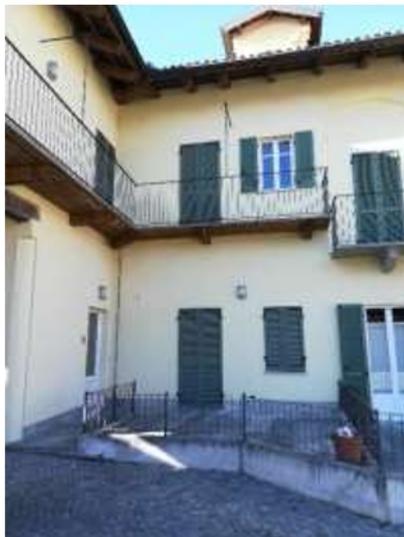
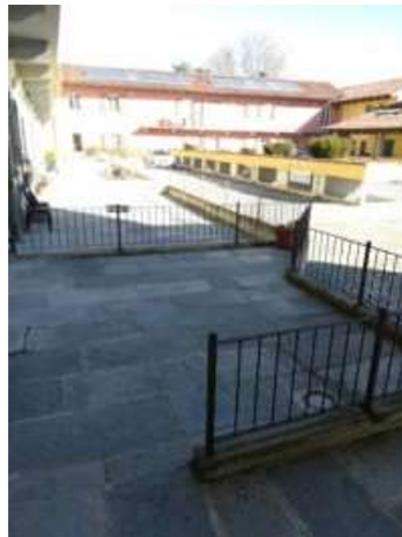
Presenta pavimento in pietra ed è delimitato prevalentemente da un cordolo in cemento sul quale è posizionata una ringhiera in ferro a composizione semplice. E’ presente punto luce esterno. Confina, oltre che con area esterna comune, con altra area esterna dell’unità immobiliare confinante non oggetto di valutazione sub. 53 (fotogrammi n.ri 1.16-1.17).

Si rileva che in riferimento alla situazione autorizzata con Permesso di Costruire in Variante n. 12/0257V del 26/02/2013 (**ALLEGATO 7 Documentazione edilizio-urbanistica: 7b – Trasmissione elenco pratiche, pratica edilizia n. 12/0257V e agibilità parziale 13/0175 da parte del Comune di Racconigi**), tale area risulta avere la stessa campitura delle altre aree identificate quali “verde privato”, in realtà, come descritto e visibile dai fotogrammi n.ri 1.16 e 1.17 risulta essere totalmente pavimentata, di dimensioni e conformazione differenti come meglio riportato in risposta al quesito 4 in riferimento alla regolarità edilizio-urbanistica.

- diversa conformazione e destinazione dell'area esterna: l'area esterna presenta una conformazione planimetrica differente rispetto a quanto autorizzato. In particolare piccola porzione dell'area esterna in oggetto (identificata al punto 5 della presente relazione come "7 area esterna") è rappresentata nell'elaborato grafico autorizzato quale area "cortile-pasaggi" e allo

Inoltre l'area esterna è stata autorizzata prevalentemente con destinazione a "verde privato" invece si presenta completamente pavimentata.

E' presente, allo stato dei luoghi, un'area di passaggio pavimentata che permette l'accesso alla scala comune (sub 12 B.C.N.C.) non identificata nella planimetria di cui al Permesso di Costruire n. 12/0257V del 26/02/2013 (**ALLEGATO 7 Documentazione edilizio-urbanistica: 7b – Trasmissione elenco pratiche, pratica edilizia n. 12/0257V e agibilità parziale 13/0175 da parte del Comune di Racconigi**);
