STIMA DEI BENI SITI IN LA MORRA, SANTA VITTORIA D'ALBA, RACCONIGI E BRA

**RELAZIONE DI STIMA
LOTTO 12**

LOTTO 12 - SUBALTERNO 35

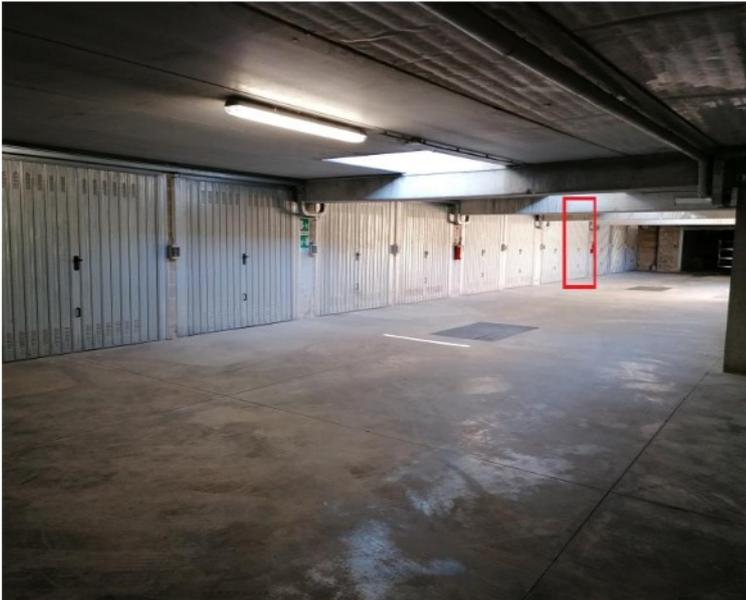
FOTOGRAMMA 12.1

L'unità immobiliare costituente il LOTTO 12 risulta essere l'autorimessa identificata catastalmente al subalterno 35, al piano interrato facente parte del fabbricato già individuato precedentemente al punto 5 della "Relazione generale" (fotogrammi n.ri 12.1 e 12.2).
