### **STIMA DEI BENI SITI IN LA MORRA, SANTA VITTORIA D'ALBA, RACCONIGI E BRA**

**RELAZIONE DI STIMA  
LOTTO 9**

**LOTTO 9 - SUBALTERNO 31**

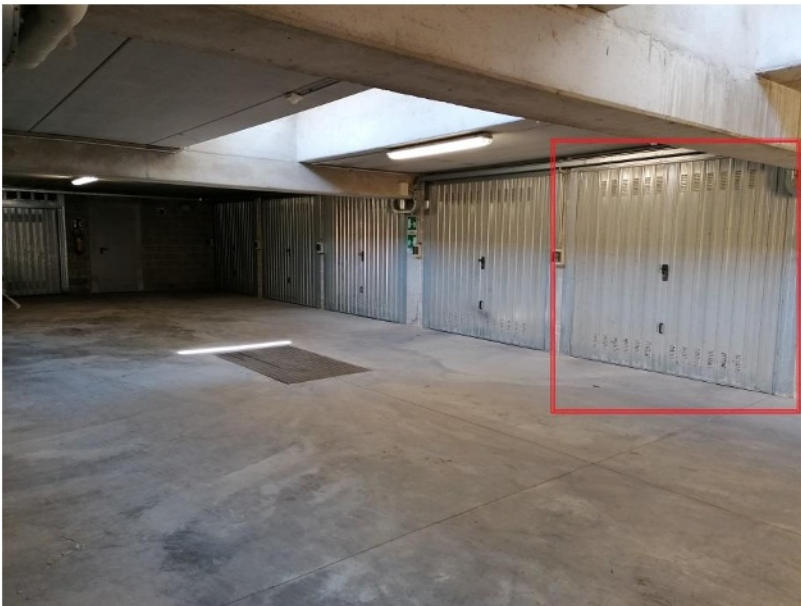
FOTOGRAMMA 9.1

L'unità immobiliare costituente il LOTTO 9 risulta essere l'autorimessa identificata catastalmente al subalterno 31, al piano interrato facente parte del fabbricato già individuato precedentemente al punto 5 della "Relazione generale" (fotogrammi n.ri 9.1 e 9.2).
