TRIBUNALE ORDINARIO - BRINDISI

NUOVO CONCORDATO PREVENTIVO 1/2015

CONSULENZA ESTIMATIVA GIUDIZIARIA

LOTTO 1

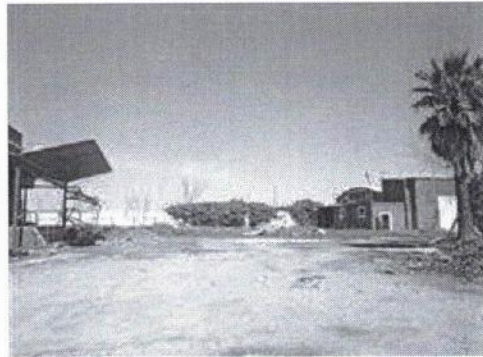
Sono state rilevate le seguenti difformità: rispetto al progetto approvato e rispetto alla perizia redatta dal sottoscritto in data 06/04/2016 sono stati asportati tutti i silos destinati alla vinificazione e posti sul lato nord dello stabilimento vinicolo come si evince dalle foto. Sono stati asportati tutti gli impianti elettrici a servizio del compendio immobiliare. (normativa di riferimento: D.P.R. 380/01)

situazione nel 2023

L'immobile risulta **non conforme, ma regolarizzabile**. Tempi necessari per la regolarizzazione: 12 mesi

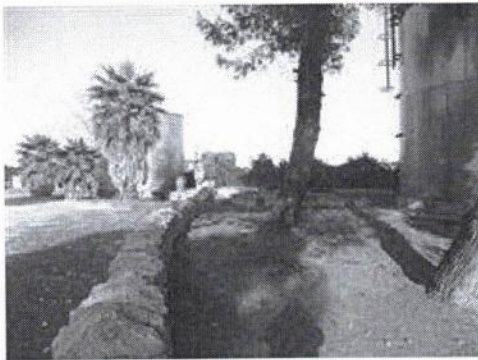
Sono state rilevate le seguenti difformità: rispetto al progetto approvato e rispetto alla perizia redatta dal sottoscritto in data 06/04/2016 sono stati asportati quasi tutti i silos destinati alla fermentazione vinificazione e posti sul lato est dello stabilimento vinicolo come si evince dalle foto. (normativa di riferimento: D.P.R. 380/01)

situazione silos nel 2016

L'immobile risulta **non conforme, ma regolarizzabile**. Tempi necessari per la regolarizzazione: 12 mesi

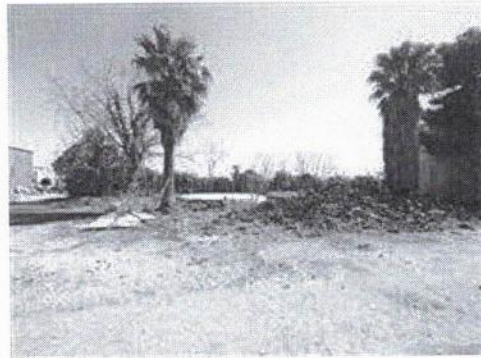
situazione nel 2023

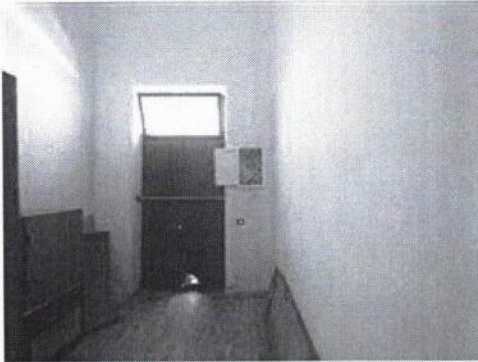
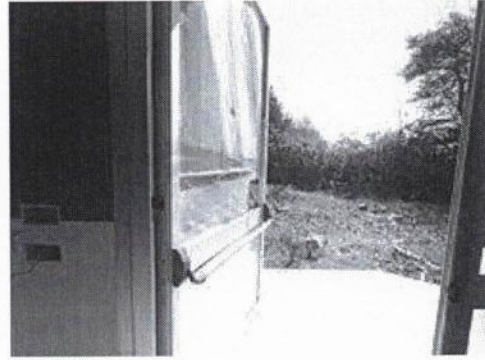
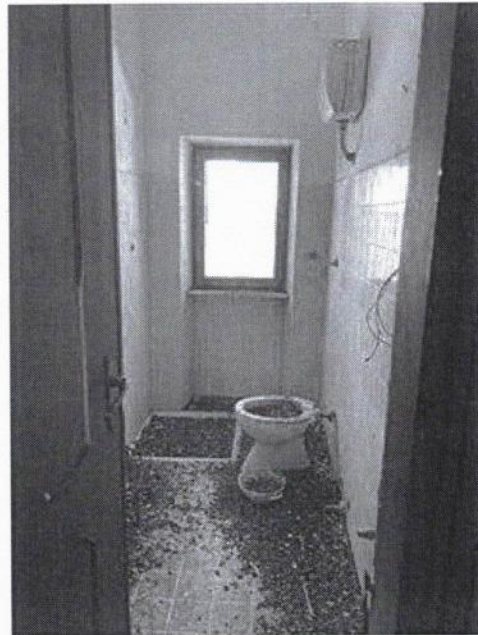
Sono state rilevate le seguenti difformità: E' necessario presentare nuova pratica edilizia per il ripristino di tutte le opere impiantistiche ed edili danneggiate ed asportate, per riportare lo stabilimento vinicolo all'originaria destinazione del sopralluogo del 2016 ed a quanto assentito urbanisticamente (normativa di riferimento: D.P.R. 380/01)

Le difformità sono regolarizzabili mediante: rifacimento di tutti gli impianti tecnologici, ripristino strutture murarie ed opere edili, rifacimento di tutti gli infissi interni ed esterni, che al momento del sopralluogo del 2023 risultavano danneggiati ed in gran parte oggetto di atti vandalici e furti.
