TRIBUNALE DI LODI

FALLIMENTO

N. Gen. Rep. **9/2022**

ELABORATO PERITALE

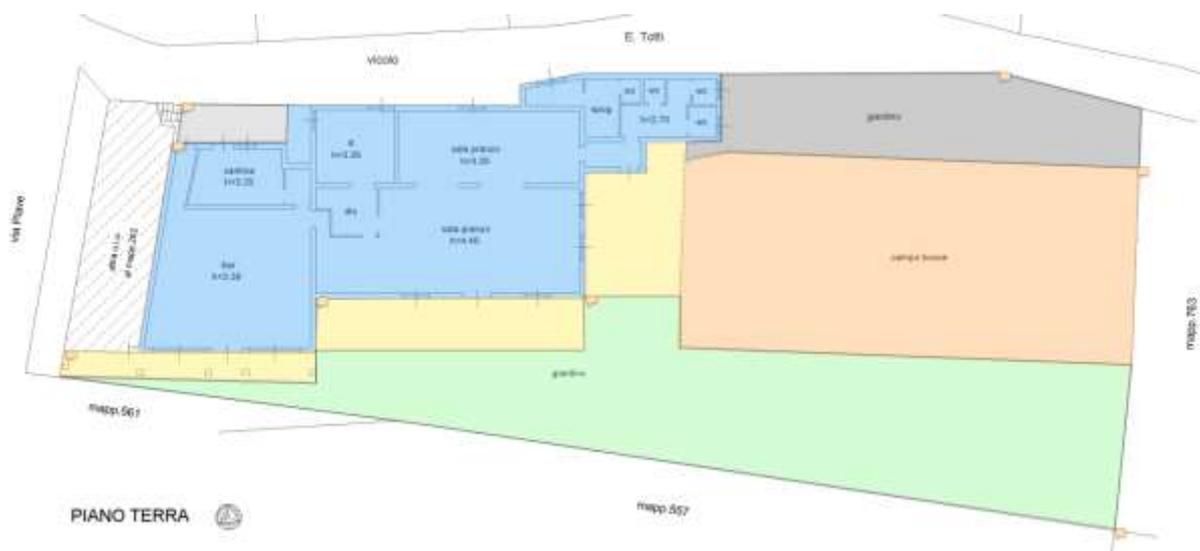
Fabbricato a uso bar-ristorante e ricreativo.

È composto da un locale bar, una cantina, due sale pranzo delle quali una dotata di forno per le pizze a vista, una cucina, un locale spogliatoio e servizi al piano terreno, oltre a portico sul fronte, piccola *balera*, giardino in piccola parte gravato da servitù di passaggio pedonale carraio a favore della proprietà al mappale 763 e 557 - e campo da bocce coperto a due piste.

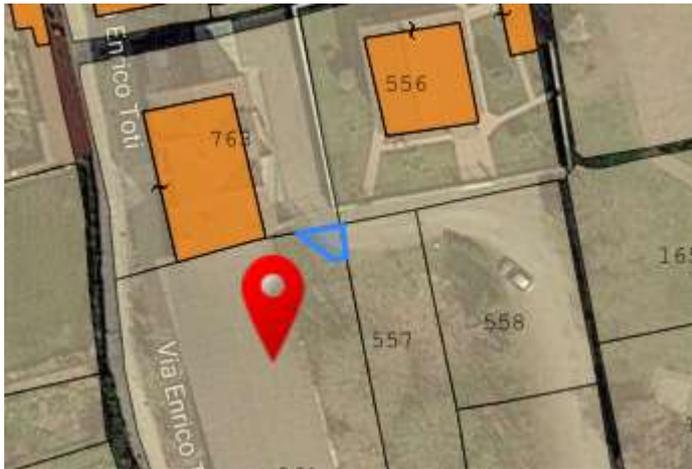
Porzione gravata da servitù

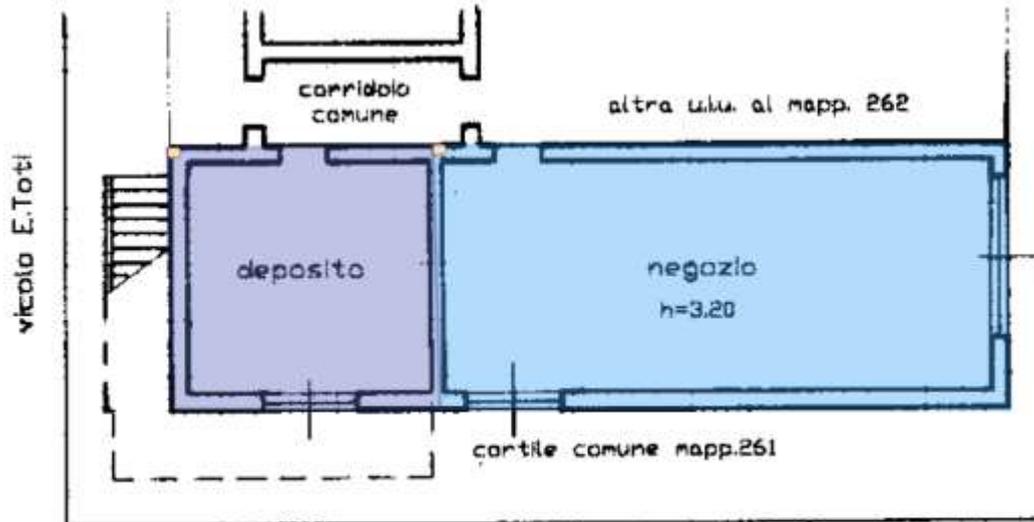
PIANO TERRA

Negoziato composto da uno spazio adibito alla vendita e da un locale ad uso deposito a piano terreno, oltre a un deposito con balcone al piano primo, accessibile attraverso scala esterna. L'unità gode dell'utilizzo di un'area esterna che si estende sul fronte strada

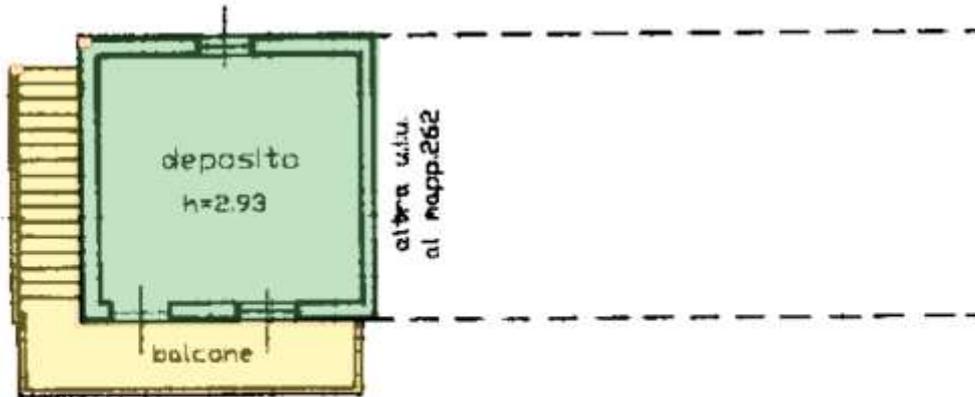
PIANO PRIMO

5.4 Il locale posto al piano primo del sub.703 (negozio) - alla data del sopralluogo effettuato in data 15/07/2022 - presentava ampi pertugi nella copertura dai quali l'acqua meteorica penetra all'interno di detto locale, compromettendo la struttura lignea che sostiene il manto di copertura (tra l'altro in Eternit), con pericolo di crollo sulle due sottostanti vie pubbliche. Detto locale è inoltre infestato da piccioni che hanno posato un ampio strato di guano sul soffitto del locale il quale - già compromesso dall'acqua proveniente dai buchi presenti nel tetto - è poi collassato sul pavimento (si veda documentazione fotografica allegata).

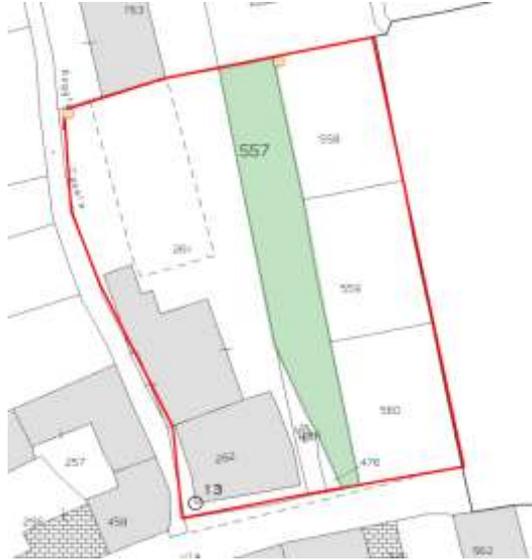
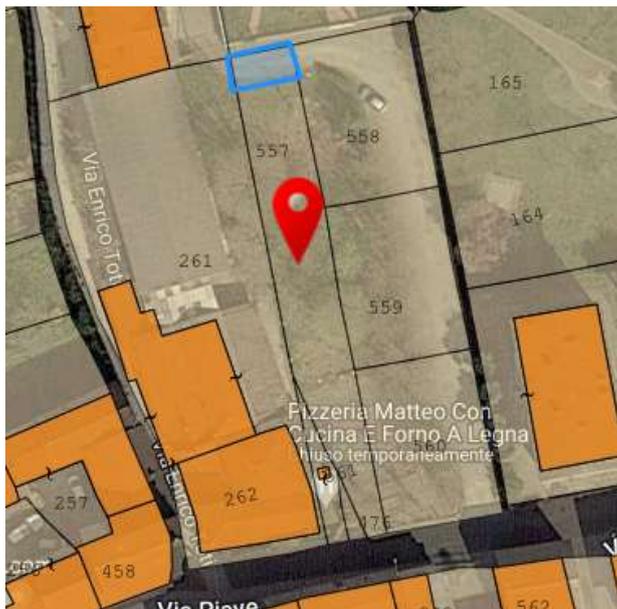
Il terreno è utilizzabile come pertinenza a giardino del ristorante/bar, ed è in parte gravato da servitù carraia e pedonale a favore dei mappali 261, 763 e 556.

Porzione gravata da servitù

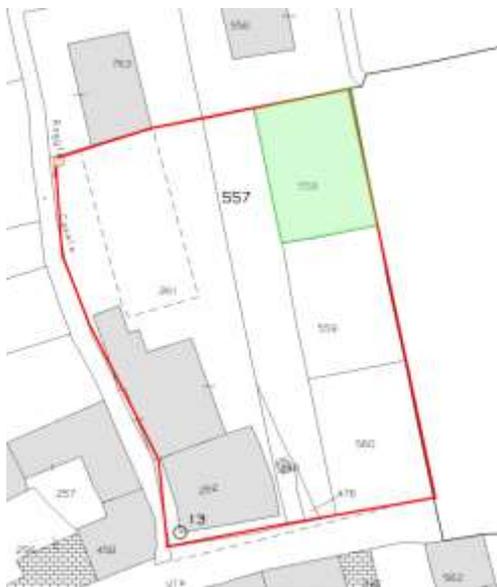
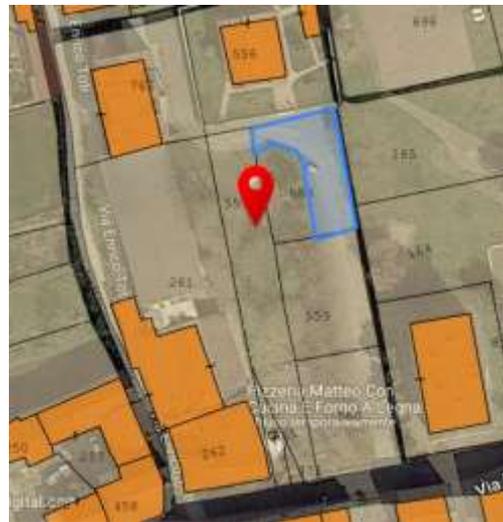
Il terreno è utilizzabile come parcheggio del ristorante/bar, ed è in parte gravato da servitù carraia e pedonale a favore dei mappali 557, 261, 763 e 556.

Porzione gravata da servitù

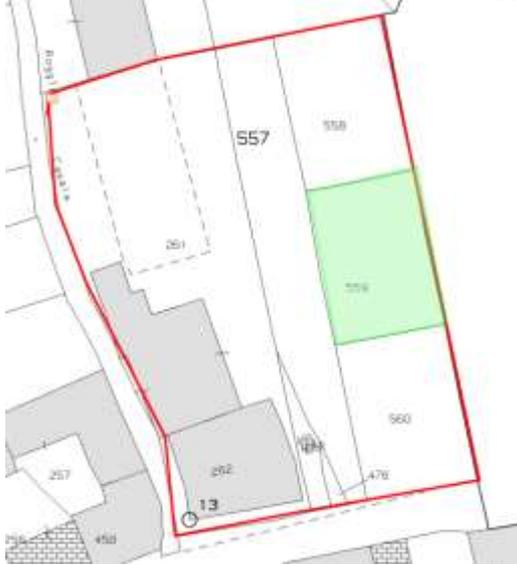
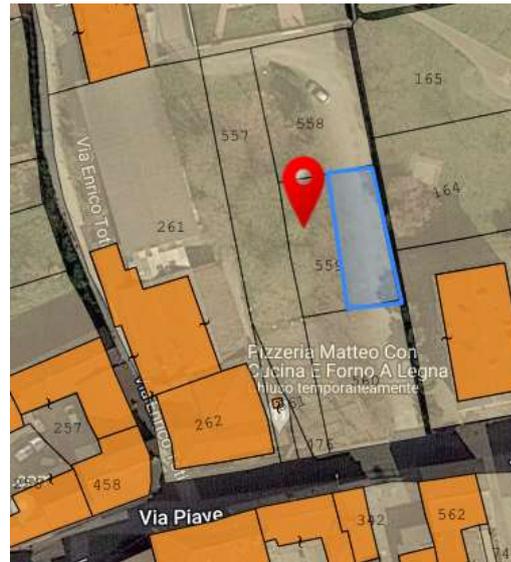
Il terreno è utilizzabile come parcheggio del ristorante/bar, ed è in parte gravato da servitù carraia e pedonale a favore dei mappali 557, 261, 558, 763 e 556.

Porzione gravata da servitù

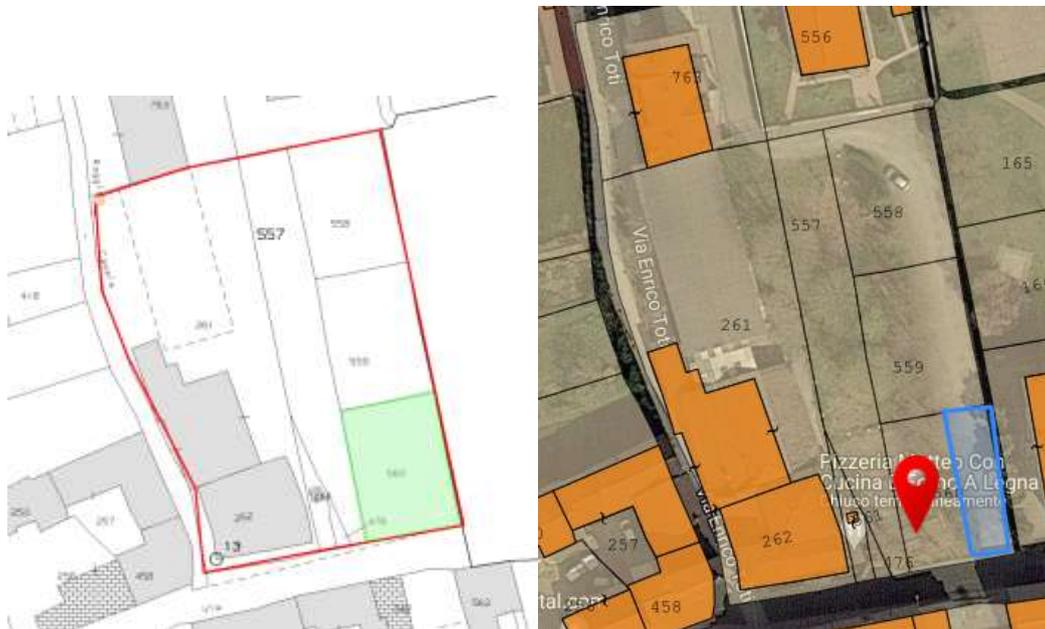
Il terreno è utilizzabile come parcheggio del ristorante/bar, ed è in parte gravato da servitù carraia e pedonale a favore dei mappali 557, 261, 558, 559, 763 e 556.

Porzione gravata da servitù
