# Tribunale di Bergamo

**PROCEDURA DI ESECUZIONE IMMOBILIARE**  
**N° Gen. Rep. 635/2023**

## PERIZIA DI STIMA

Beni in **Vigolo (BG)**  
VIA CAMPI 10H

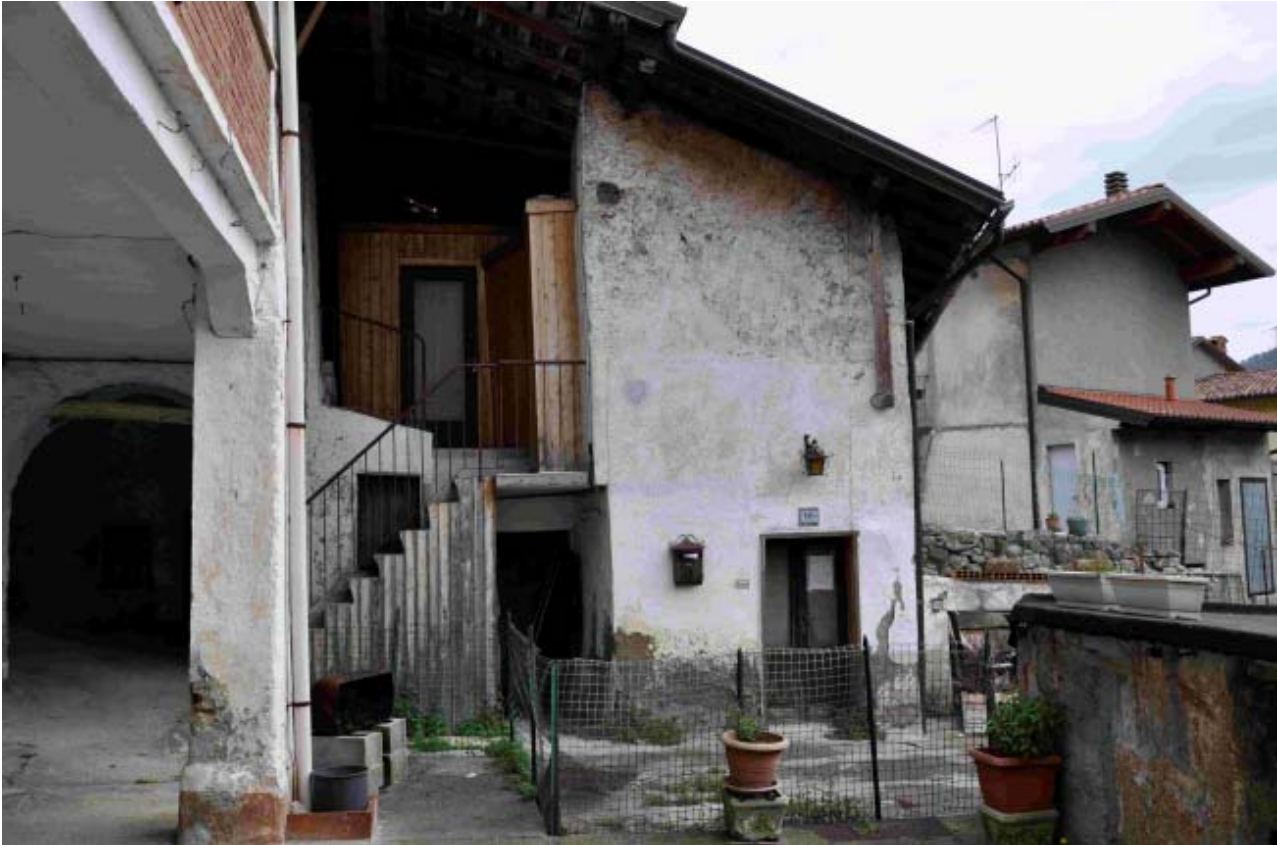
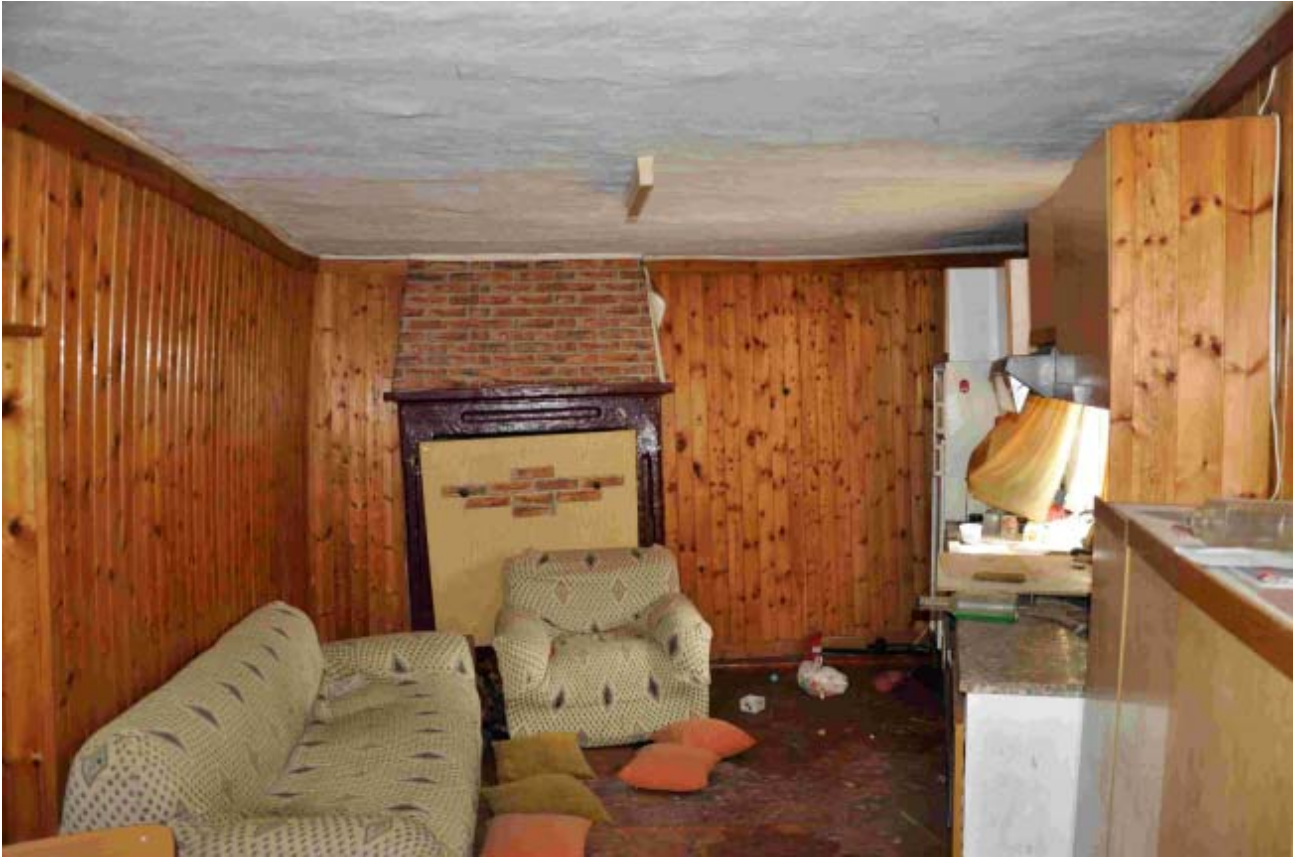
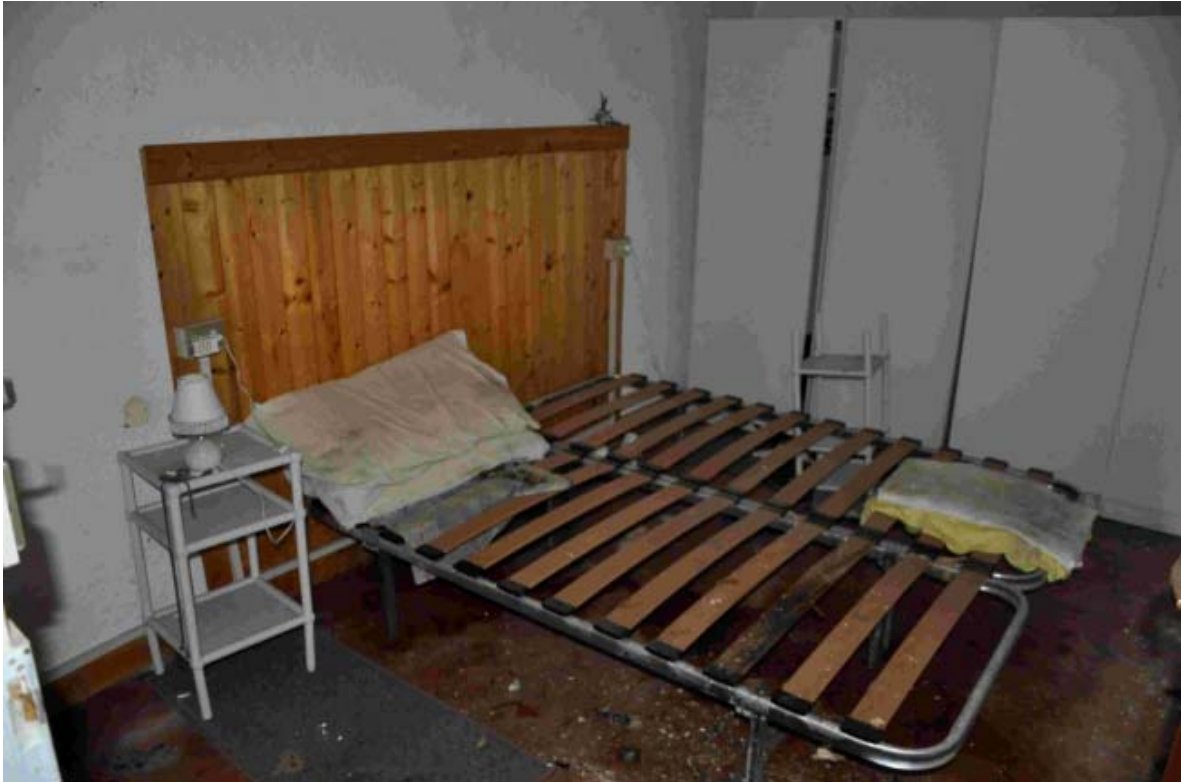
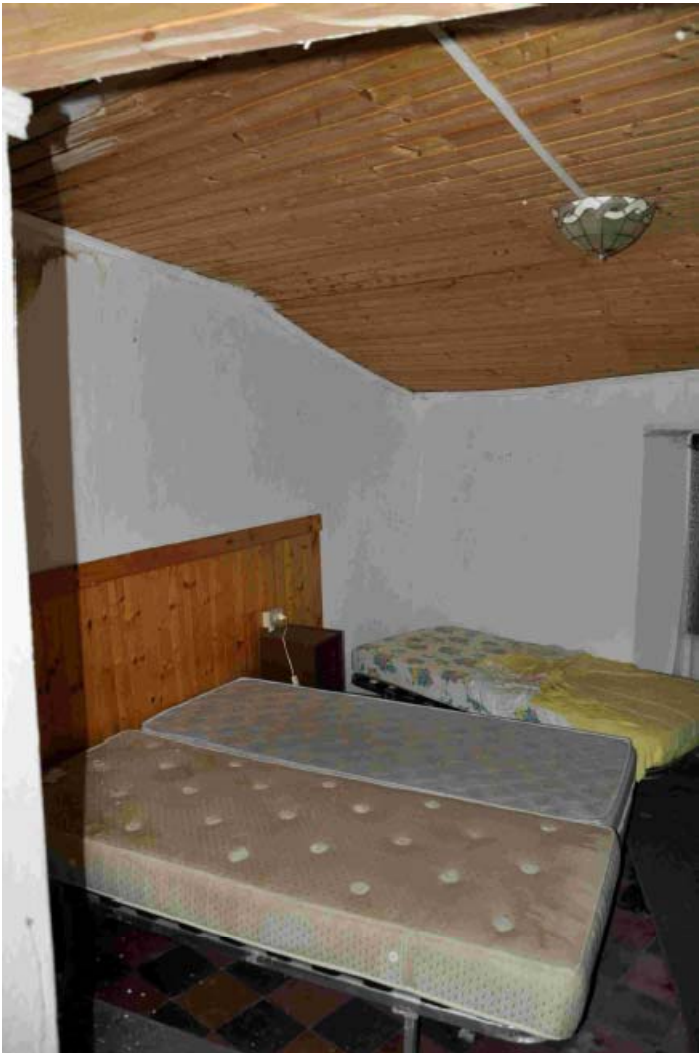
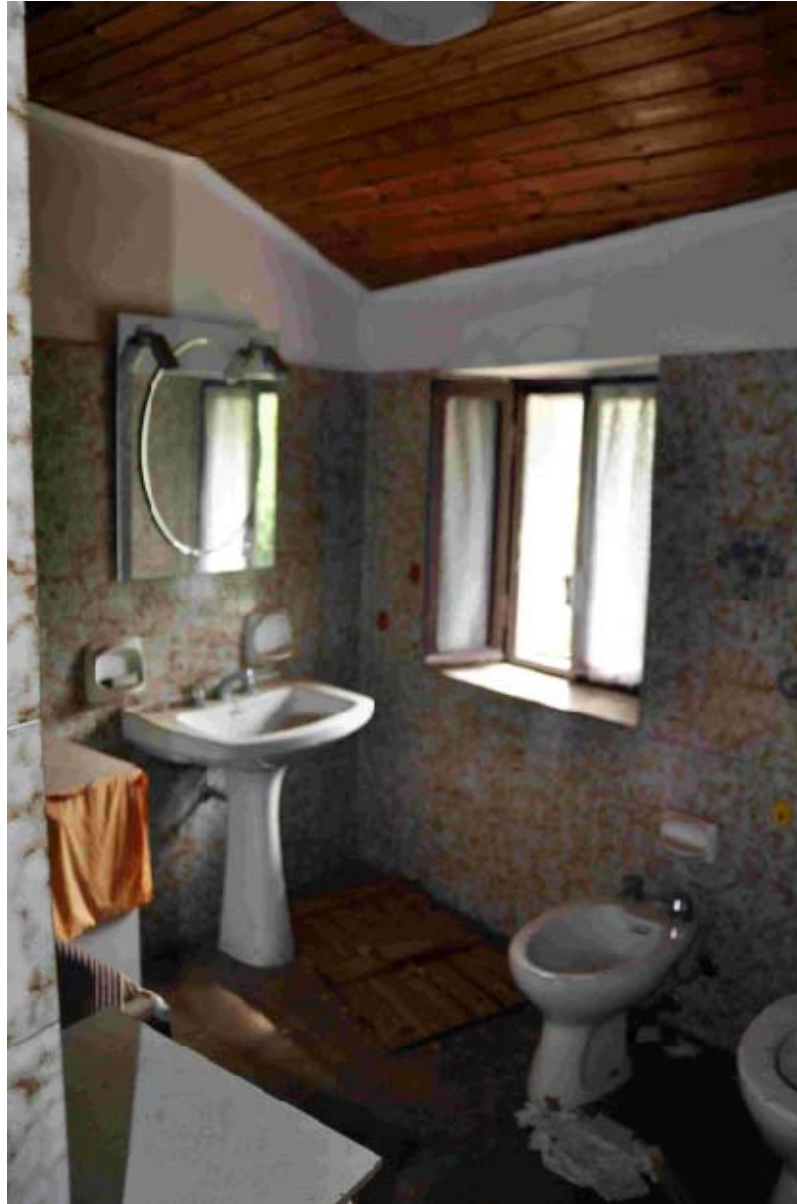
Dal sommario esame a semplice vista, l'abitazione presenta delle condizioni intrinseche (relative allo stato di conservazione e di manutenzione e condizioni impiantistiche) scarse/pessime e presenta uno stato di degrado importante. L'unità immobiliare sconta la normale vetustà ma sono vistosi i segni della mancanza di un'adeguata manutenzione dato che l'unità immobiliare si trova in stato di totale abbandono. Nel corso del sopralluogo eseguito sono stati rilevati segni di pregressi fenomeni infiltrativi in corrispondenza dei locali al piano primo, segni di distacco dell'intonaco sulle murature esterne, precarie condizioni del canale di gronda della copertura, precarie condizioni della copertura in legno. L'unità immobiliare necessita di un intervento di ristrutturazione.

Nel corso del sopralluogo in alcuni punti del soffitto e delle murature perimetrali è stata riscontrata la presenza di segni di pregressi fenomeni infiltrativi. Le pareti ed i soffitti si presentano in condizioni scarse: più del 75 % della superficie presenta necessità di tinteggiatura.

La copertura si presenta in condizioni scarse. Gli elementi in legno presentano problemi di marcescenza che ne pregiudicano la durabilità. Il canale di gronda in lato sud realizzato in lamiera presenta notevole ossidazione e risulta fissato in maniera precaria.
