TRIBUNALE DI FOGGIA

PROCEDURA ESECUTIVA R.G.n° 163/2022

CONSULENZA TECNICA D'UFFICIO

Relazione Peritale

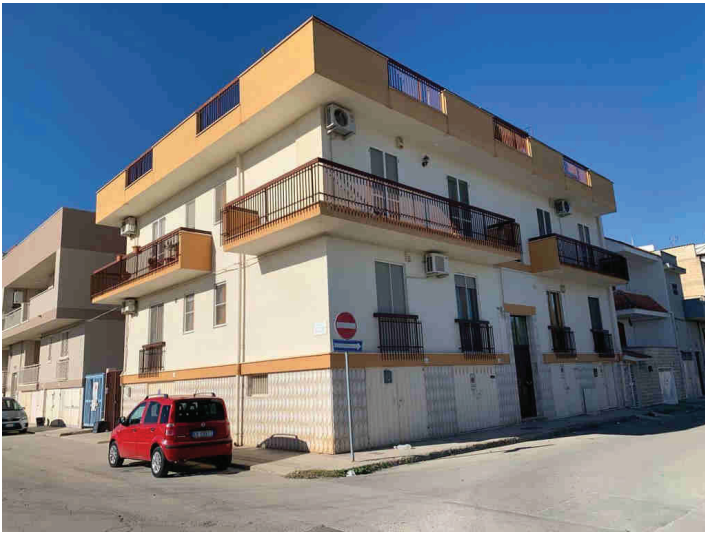
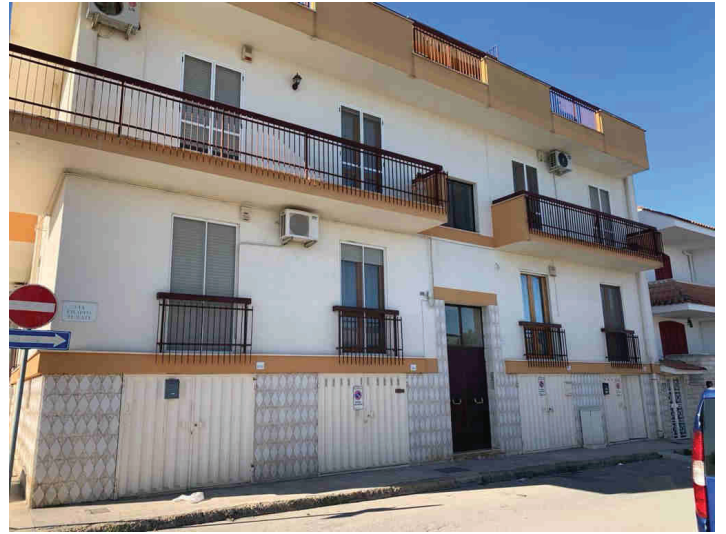
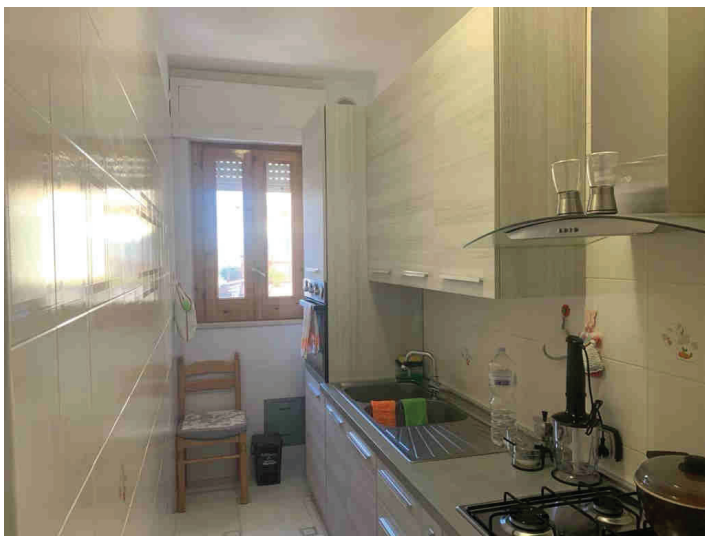
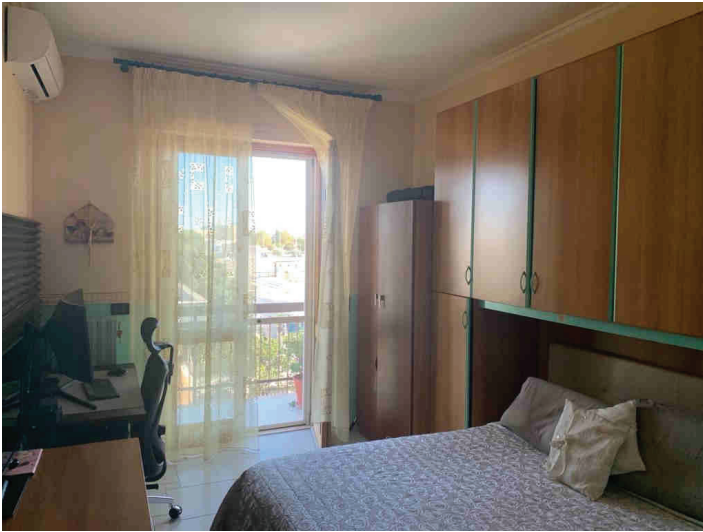
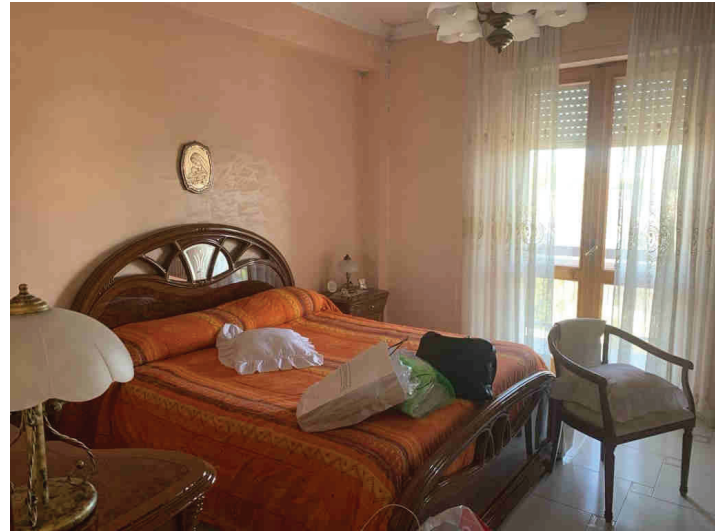
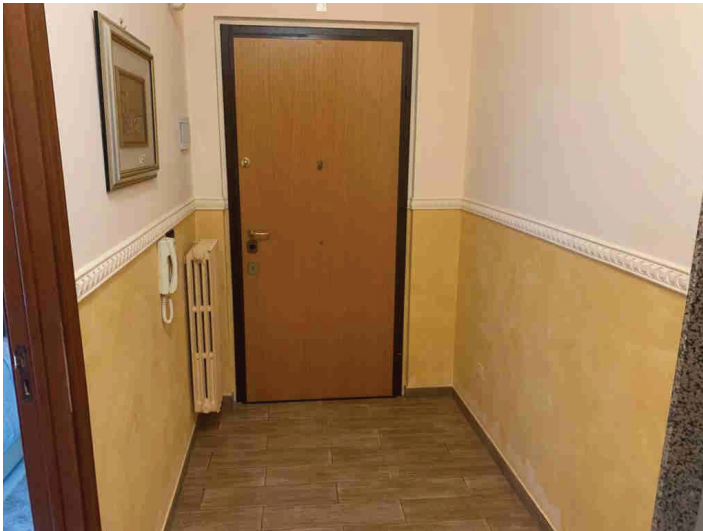
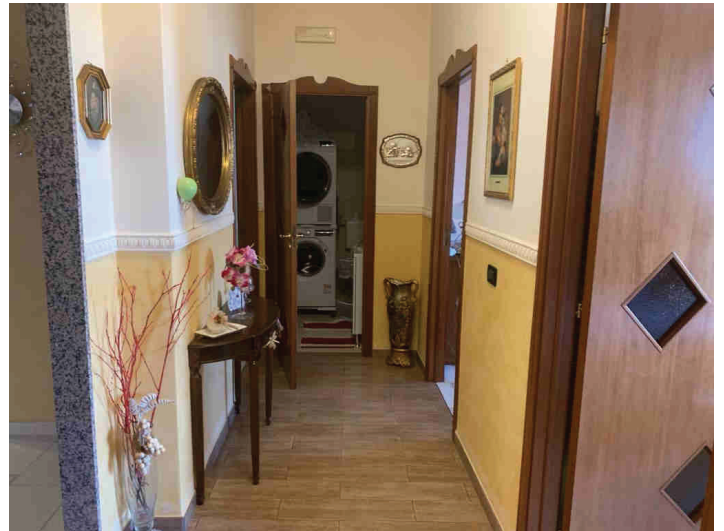
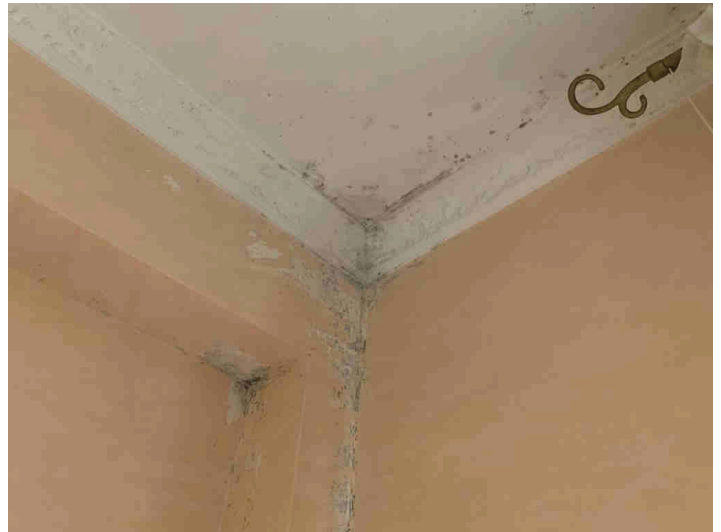
L'immobile oggetto di procedura esecutiva, adibito ad uso abitazione, è posto al piano primo, con accesso dalla porta posta a destra salendo dalla scalinata condominiale a cui si accede da Via Filippo Turati n.36. L'unità immobiliare è composta soggiorno pranzo con annesso cucinino, due camere, ingresso/disimpegno e n.2 bagni. L'altezza interna netta è pari a circa 2,90 m.

La struttura portante del fabbricato è in c.a con solai in laterocemento e nella parte esterna il fabbricato presenta facciate rifinite con intonaco civile liscio. All'interno, tutte le pareti sono intonacate e tinteggiate, mentre nei bagni e nel cucinino le pareti sono rivestite con piastrelle in ceramica di colore chiaro. La pavimentazione è in ceramica. La porta d'ingresso principale è in legno blindata, mentre quelle interne sono in legno tamburato, gli infissi esterni sono in legno con vetro singolo. L'appartamento è provvisto di impianti tecnologici di acqua, fognia, luce, gas allacciati alle reti pubbliche. Il fabbricato risulta privo di ascensore condominiale comune. Si segnala la presenza di n.2 condizionatori e dell'impianto di riscaldamento. L'immobile allo stato attuale risulta discretamente conservato ed è abbinabile di opere di manutenzione ordinaria e straordinaria, si segnala la presenza di fenomeni di muffe e condense in alcune parti dell'immobile.

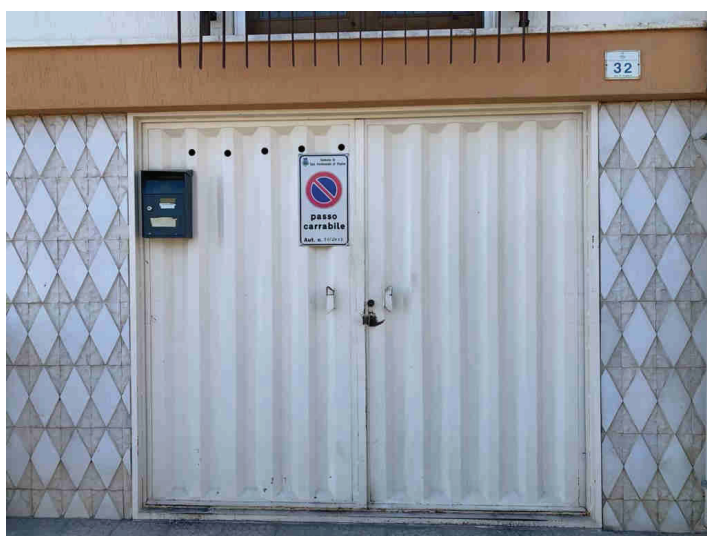
L'immobile pignorato, adibito a box-auto, è posto al piano terra con accesso diretto Via Filippo Turati n.32. L'unità immobiliare è composta da un unico locale oltre ad un piccolo vano w.c., il tutto con una altezza interna netta pari a circa 2,00 m.

La struttura portante del fabbricato è in c.a con solai in laterocemento e nella parte esterna il fabbricato presenta facciate rifinite con intonaco civile liscio. All'interno, tutte le pareti dell'immobile sono intonacate e tinteggiate, ad eccezione di quelle del vano w.c. che risultano in parte rivestite con piastrelle in ceramica. La pavimentazione è in marmette di ceramica e l'accesso al box auto avviene mediante porta di accesso in ferro. Il box auto è provvisto di impianto elettrico funzionante. L'immobile allo stato attuale risulta discretamente conservato. Al momento del sopralluogo nella parte esterna risultava affissa targa per passo carrabile n.31/2017 – rilasciato dal comune di San Ferdinando di Puglia. L'immobile è privo di certificazioni di conformità degli impianti esistenti.

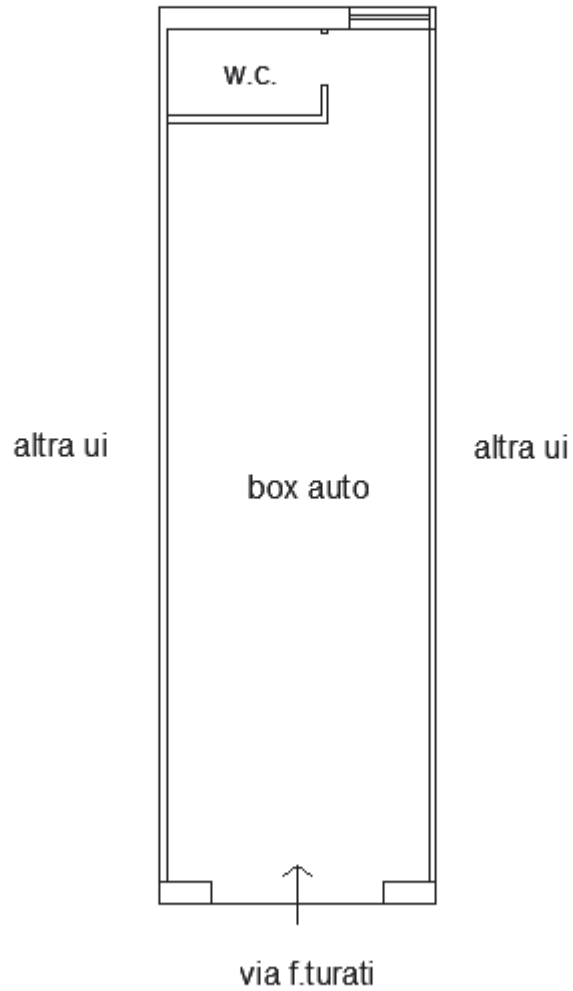
situazione al momento del sopralluogo
PIANTA PIANO TERRA
h=2.00 m
