TRIBUNALE DI AGRIGENTO
ESECUZIONI IMMOBILIARI

N. Gen. Rep. 192/2019

ELABORATO PERITALE

Lotto unico - appartamento su due livelli in Favara (AG), via G. Donizetti 5

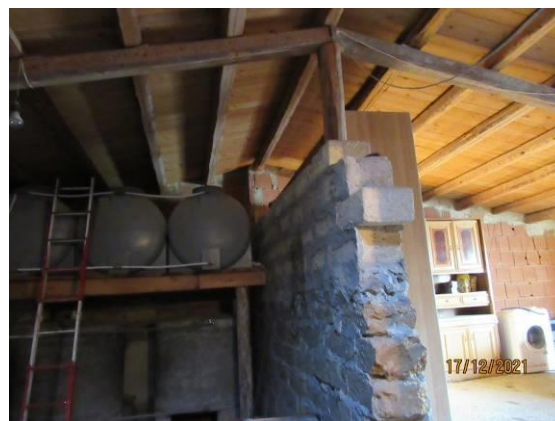
La porta di ingresso dell'appartamento è in ferro e si apre sulla scala condominiale. La scala interna all'appartamento, che si sviluppa su due rampe parallele di diversa lunghezza, al sopra menzionato sottotetto al terzo piano, suddiviso in due ambienti al rustico adibiti a locali di sgombero. Nel vano nord del piano terzo, sono ubicate le vasche di riserva idrica.

Locali sottotetto (3° piano)

Per la regolarizzazione urbanistica, a parere dello scrivente CTU, potrà procedersi alla demolizione dei locali abusivi al terzo piano. Per procedere ad anzidetta demolizione si stima (v. risposta al quesito n. 10) un costo pari a 5.000,00 euro, comprensivo di iva e spese tecniche. Tale costo è stato detratto nella determinazione del prezzo base d'asta.

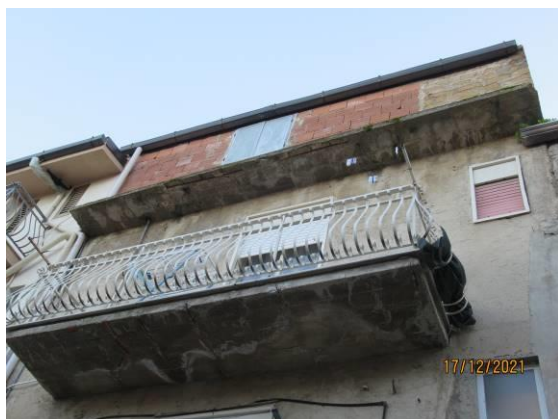
Gli impianti sono obsoleti, in cattivo stato di manutenzione ed efficienza. In particolare, l'impianto elettrico è sicuramente non a norma. Non è presente impianto di riscaldamento, la produzione di acqua calda sanitaria avviene tramite boiler elettrico. Il wc è con doccia, privo di bidè. Il prospetto esterno della palazzina è rifinito con intonaco di cemento al rustico, in pessimo stato. Le pareti esterne del terzo piano sono prive di intonaco di rivestimento. Il tetto è privo di impermeabilizzazione e di isolamento termico. Le pareti della scala condominiale si presentano degradate in più punti. Il pianerottolo del secondo piano non è pavimentato.

Prospetto su via Donizetti

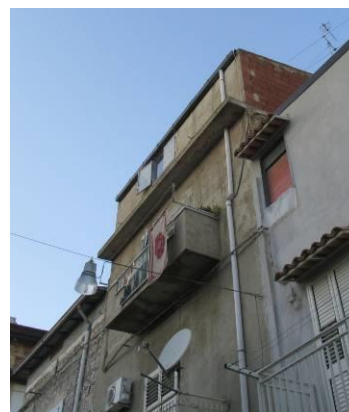
Prospetto su via Palma Oliva
