## **TRIBUNALE DI REGGIO EMILIA**

### **Esecuzione immobiliare n. 179/2023**

### **RAPPORTO DI VALUTAZIONE ed allegati**

Immobili: **Appartamento con cantina e soffitta  
sito a Reggio Emilia (RE),  
piazzale Guglielmo Marconi n.14**

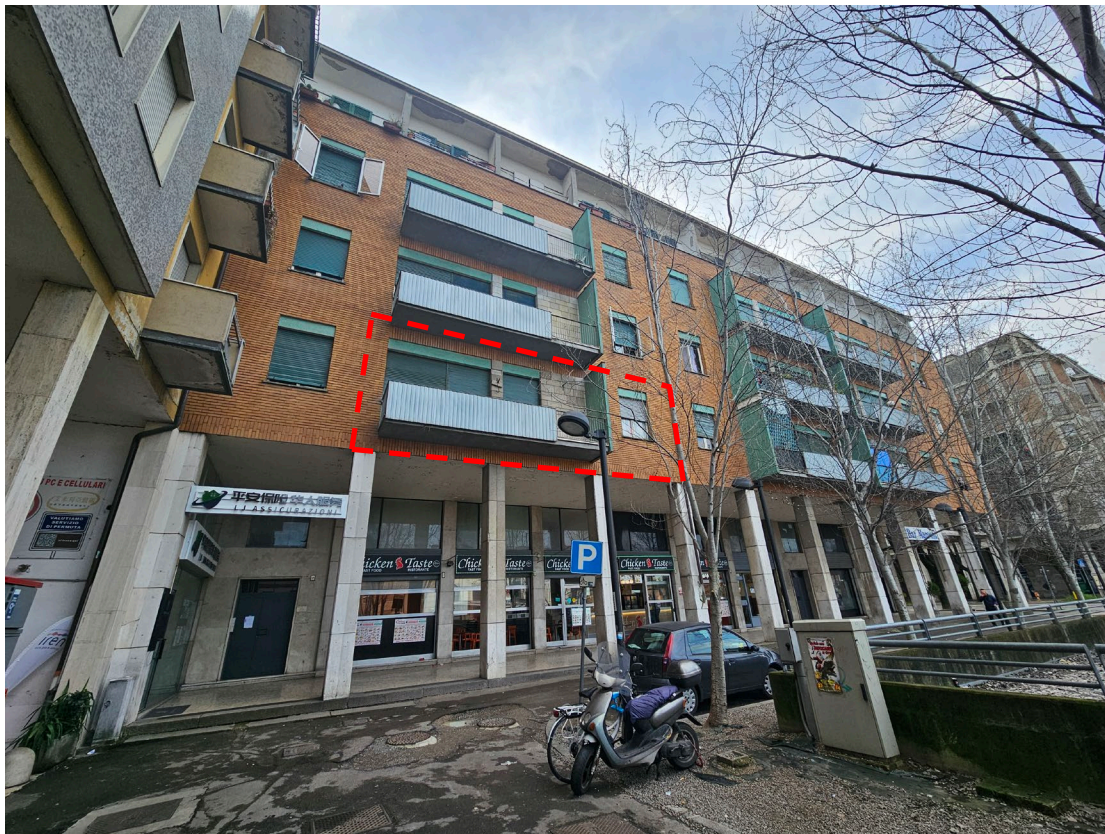
Esterno 1: Vista di insieme – fronte nord

L'edificio si presenta complessivamente in scadente stato conservativo, rilevandosi un generale degrado delle parti comuni oltre a carenze manutentive diffuse, e necessita di consistenti interventi di rifacimento, ripristino ed adeguamento; in base alla documentazione fornita dall'Amministratore pro tempore condominiale, si deduce che sussistono inoltre problematiche di tipo strutturale in due cantine dell'edificio, attualmente puntellate in modo provvisorio, causate da infiltrazioni, che richiedono il rifacimento della porzione di solaio e soprastante pavimentazione lato fronte bar, già rappresentate all'Assemblea condominiale da tecnico professionista incaricato dal Condominio, con presumibili costi dell'opera non ancora determinati né deliberati. Quanto agli impianti tecnologici, da tempo l'impianto di riscaldamento centralizzato originario e la fornitura di acqua condominiale sono stati distaccati per situazioni di morosità; all'interno del vano scala condominiale sussiste tuttora una sostanziale presenza di commistioni di linee impiantistiche di difficile identificazione,

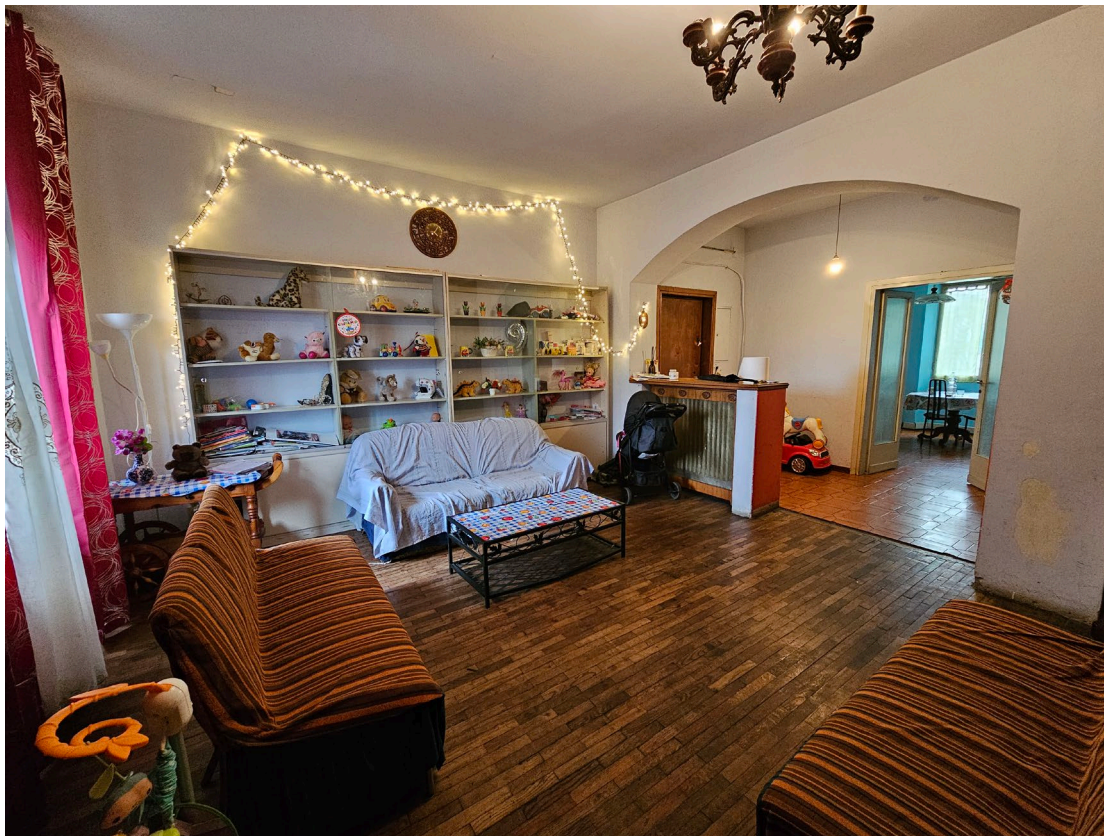
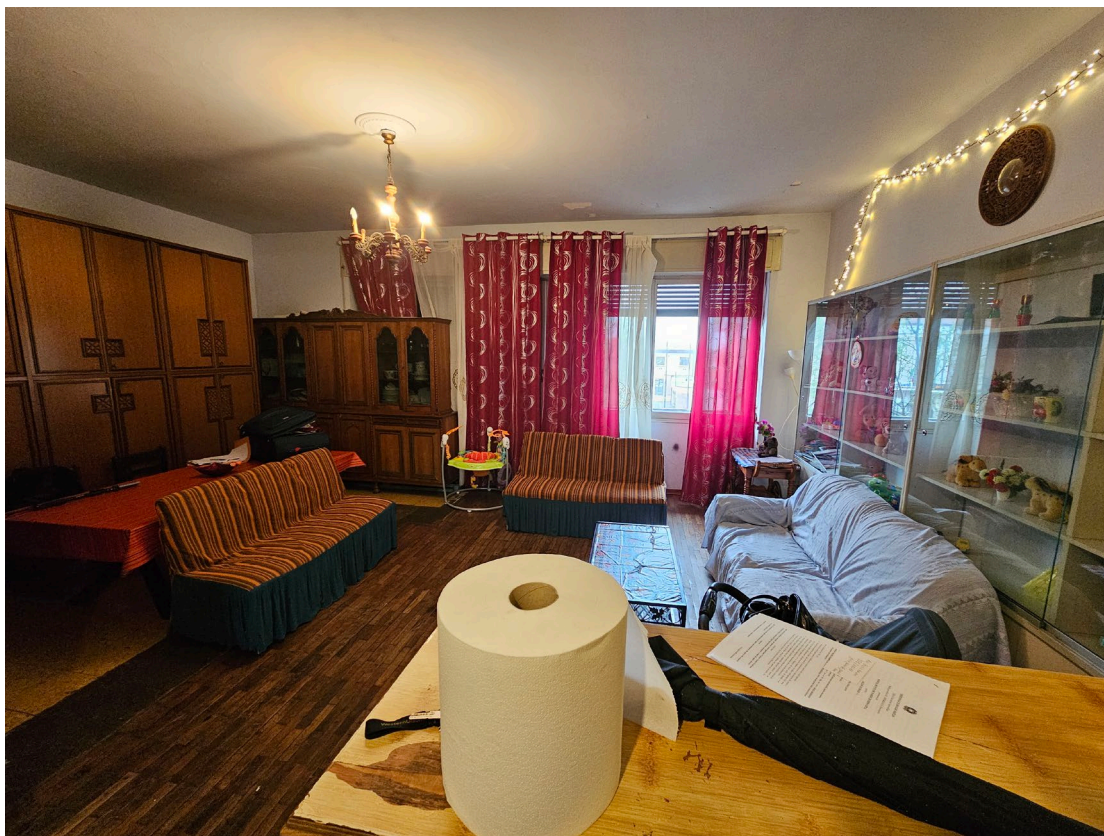
Interno 1: p.primo – Soggiorno

**L'alloggio si trova globalmente in scadenti condizioni** dovute ad incuria ed assenza di manutenzione; **necessità di interventi per il ripristino della piena usabilità dei locali, comprese opere impiantistiche e di finitura**: si rilevano infatti un diffuso degrado di finiture, serramenti interni ed esterni ed impianti tecnologici, quali a mero titolo indicativo deterioramento e lesioni di intonaci, tinte, pavimenti e rivestimenti, danni e degrado accentuato dei serramenti, presenza di muffe localizzate e segni di possibili infiltrazioni dai piani soprastanti, impianti tecnologici in parte distaccati e non funzionanti (impianto di riscaldamento), parzialmente rimossi, danneggiati ed incompleti, oltre che modificati in modo precario, e comunque non a norma, oltre altri difetti e danni.

L'alloggio ha altezza interna pari a 3,10 mt. circa e presenta finiture in larga parte risalenti all'epoca costruttiva originaria, in scadente stato conservativo per vetustà e assenze manutentive, quali: pavimenti di varia natura, in parte in piastrelle ceramiche, in parte in legno, in parte in marmette (disconnesse e distaccate) ed in parte in cls liscio; pareti intonacate e tinte; porta di ingresso in legno tamburata, non blindata; serramenti esterni in legno a vetro semplice ed oscuranti con tapparelle in pvc (in parte danneggiate); davanzali e soglie in cemento e graniglia; porte interne di tipo economico tamburate con impiaccatura in legno verniciato o similare (in parte con specchiature a vetri); la cucina dispone di rivestimento in piastrelle ceramiche di altezza 180 cm circa; nel tinello risulta impropriamente collocato un mobile cucina che dovrà essere rimosso.

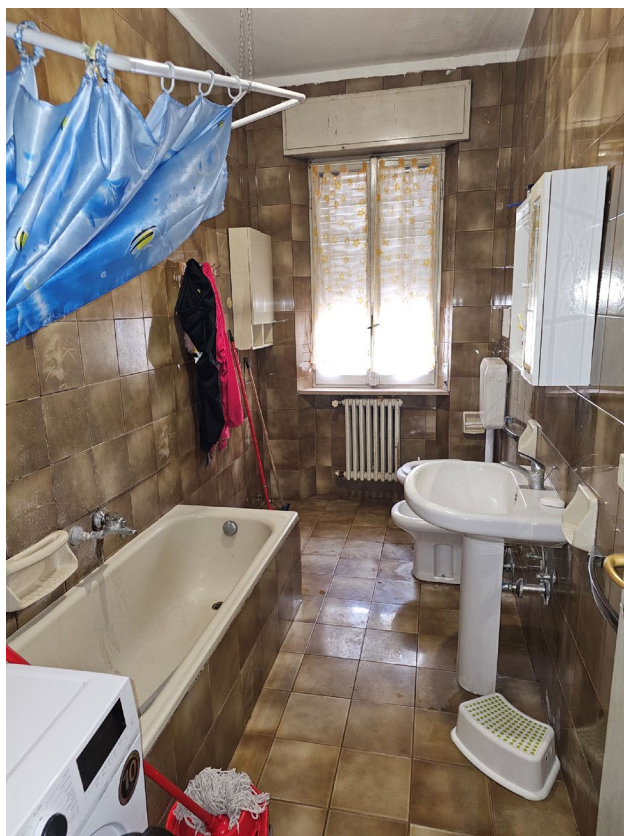
Interno 7: p.primo – Bagno

Il bagno presenta pavimento e rivestimento (di altezza 295 cm) in ceramica con evidenti lesioni, crepe, rigonfiamenti e porzioni in fase di distacco, ed è completo dei seguenti apparecchi igienico sanitari, in mediocre stato conservativo: lavabo, bidet, wc e vasca dotati di rubinetterie di tipo monocomando.

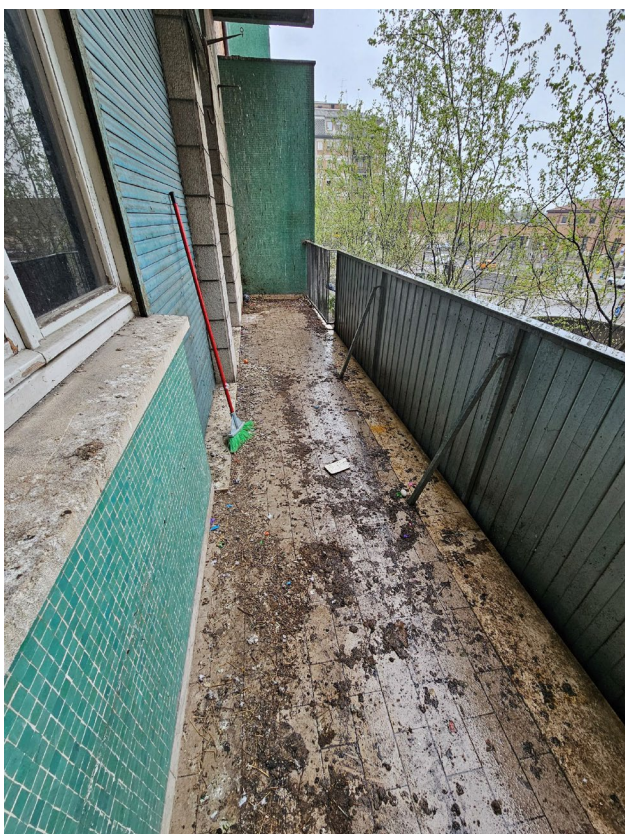
Interno 11: p.primo – Balcone zona soggiorno

I balconi sono in pessimo stato conservativo, dispongono di pavimentazione con piastrelle ceramiche distaccate e sconnesse in più punti, parapetto metallici costituiti in parte da ringhiere ed in parte da pannellature.

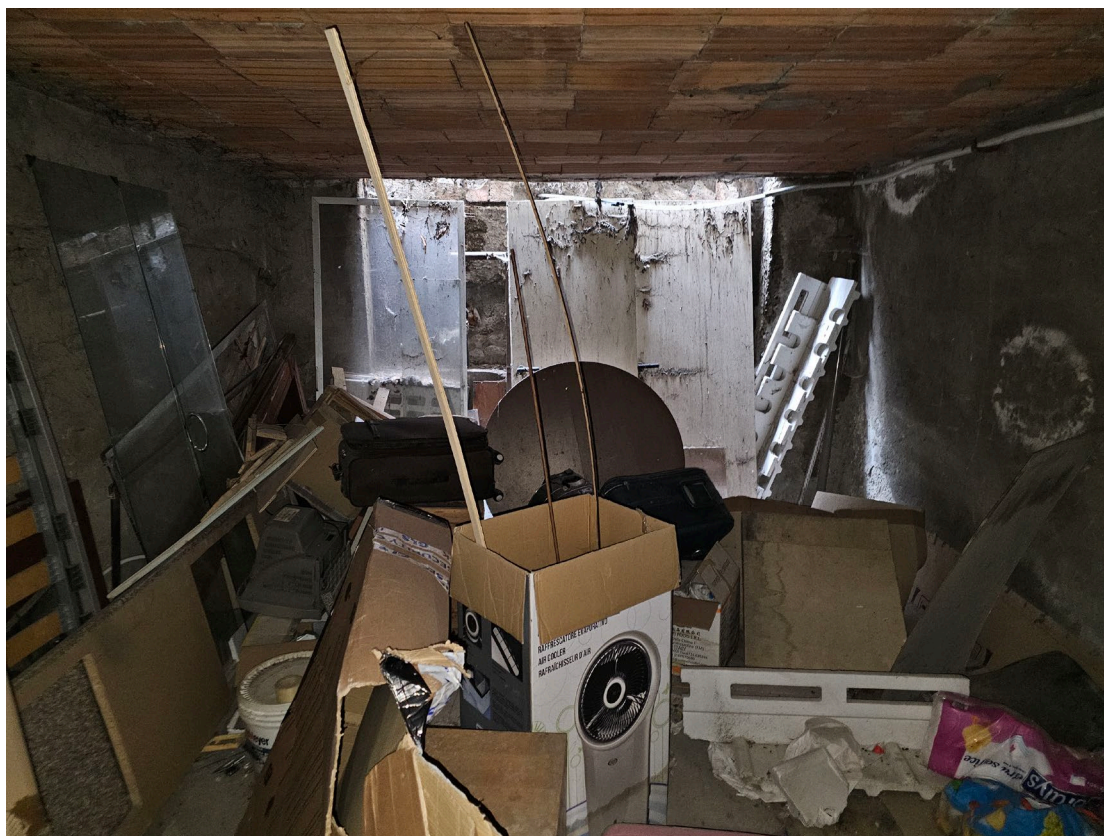
Interno 13: p.interrato – Cantina

**La cantina** al piano interrato è accessibile dalle parti comuni condominiali, segnalando che l'accesso al piano interrato è protetto da cancellata apribile posizionata ai fini di sicurezza antintrusione: trattasi di locale fatiscente e degradato di altezza interna pari a 2,13 m, avente pareti intonacate e soffitto al grezzo, pavimentato con battuto di cls, bocca di lupo per aerazione.

Nella cantina si trovano materiali, parti di mobili privi di valore, oltre rifiuti di varia natura.
