**Esecuzione immobiliare 75/2023 + 208/2023**

**RELAZIONE TECNICO ESTIMATIVA**

**LOTTO 1 UNICO – ALLOGGIO CON SERVIZI** in Via Val d'Enza Nord n.23 – Comune di CANOSSA (RE)

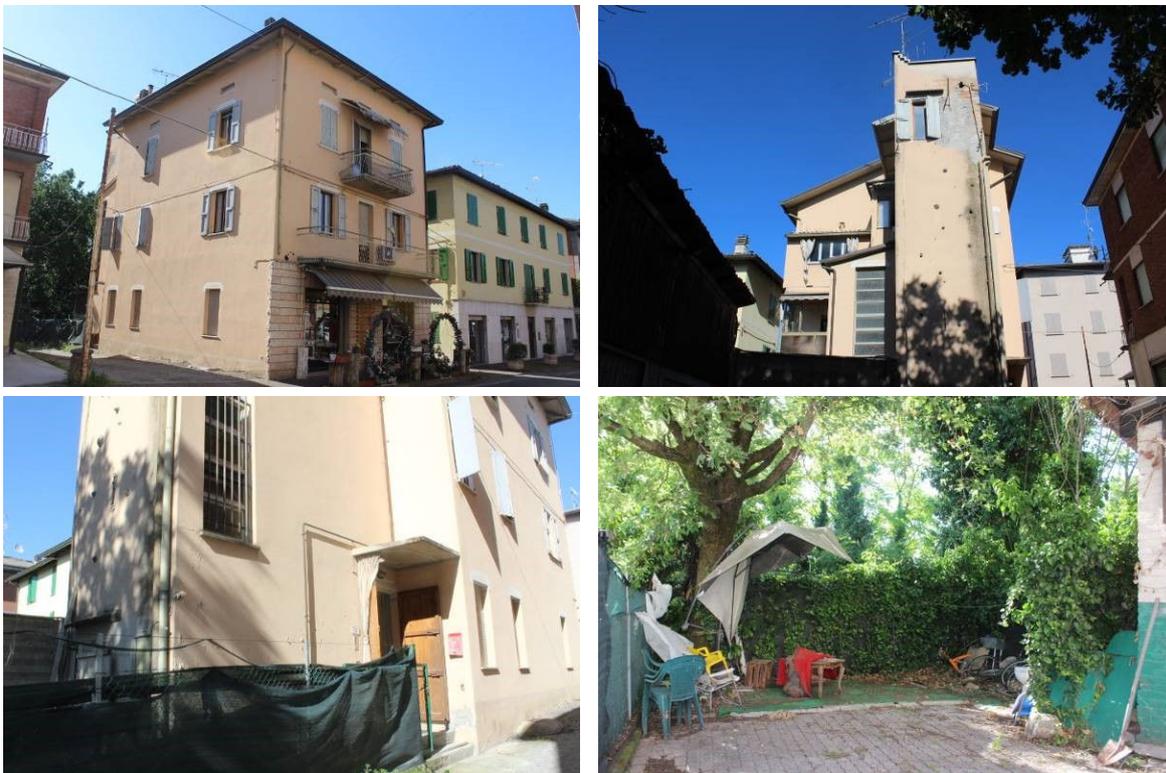
#### ESTERNO FABBRICATO

L'immobile ha struttura portante in muratura, solai latero cementizi, copertura inclinata a tre falde con sporti in travetti e tavelloni, manto in tegole laterizie, lattonerie complete, facciate intonacate e tinteggiate, oscuramenti in persiane di legno, sul lato a ovest sono stati aggiunti due volumi che ospitano i due vani scala. Gli esterni dell'edificio risultano in modesto stato di conservazione in particolare il vano scala d'accesso ai beni pignorati è in cattivo stato di manutenzione con infiltrazioni d'acqua piovana, risalite d'umidità e intonaci esterni ed interni ammalorati.

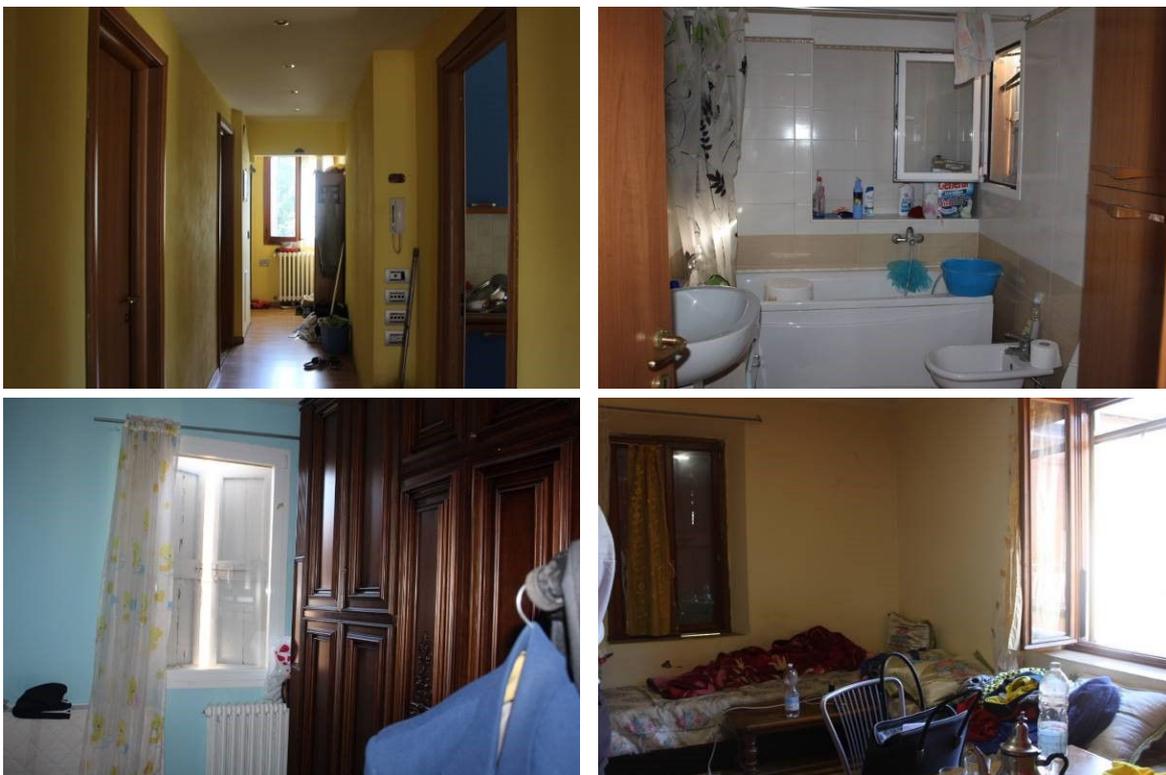
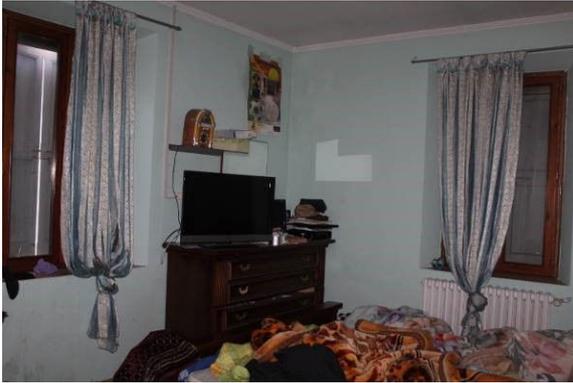
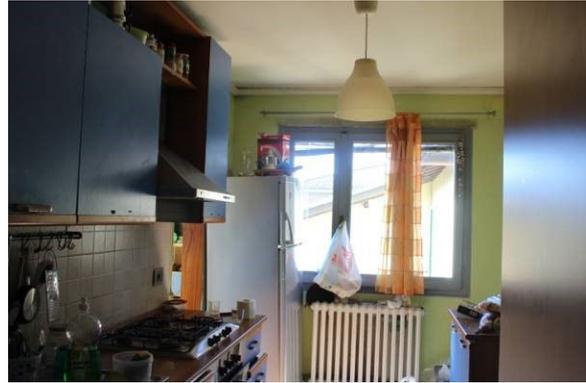
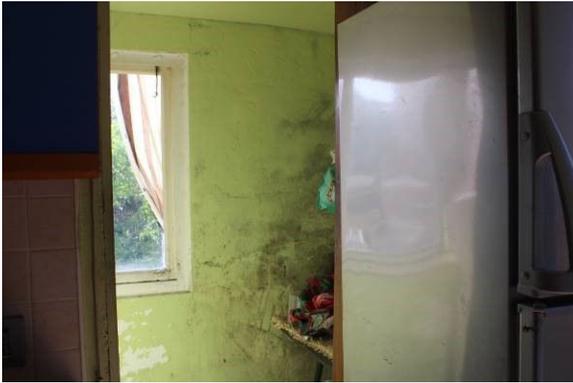
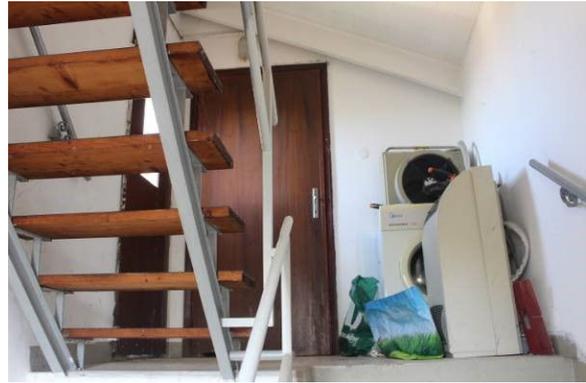
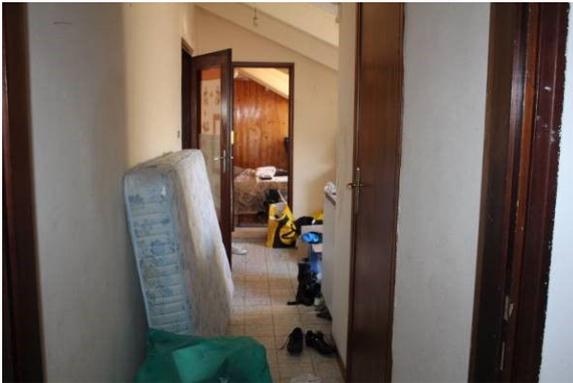
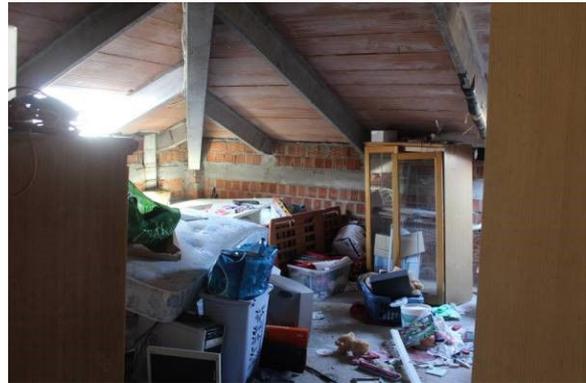
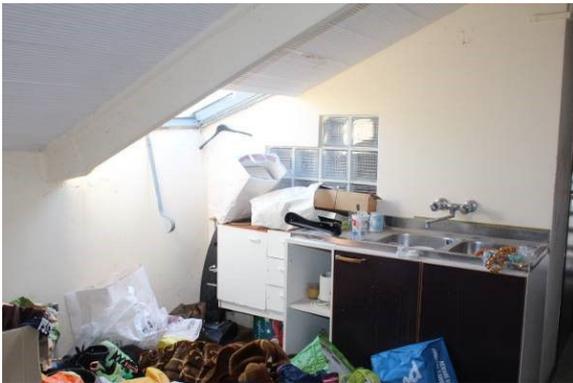
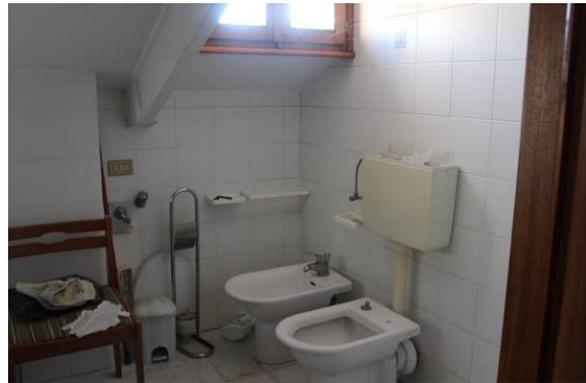
#### INTERNO ALLOGGIO PIANO SECONDO E SOTTOTETTO

Le finiture interne e gli impianti dell'alloggio di piano secondo risultano rinnovate e in discreto stato di manutenzione, con pavimenti e rivestimenti in ceramica, alcune zone rivestite in parquet di pvc, sanitari in porcellana, alcune finestre sostituite in legno con minimo vetro camera, oscuramento in scuretti in legno verniciato in cattive condizioni, porte in legno tamburate, intonaci civili tinteggiati, nel cucinotto presenti copiose tracce di muffa alle pareti. Le finiture del piano sottotetto sono modeste con pavimento parziale in ceramica, soffitti con copertura a vista, parziali rivestimenti delle pareti in perline di legno, porte in legno tamburate, allestimento di bagno completo in locale soffitta.

- ✓ piano terzo sottotetto, nei disegni approssimativi non sono indicate misure e altezze pertanto non si hanno precise certezze geometriche, è stato realizzato un bagno in una soffitta, nella scheda catastale non sono indicati i lucernari, nel vano scala al piano è stata realizzata una scala in legno e un soppalco;
- ✓ piano secondo, nei disegni approssimativi non sono indicate misure e altezze pertanto non si hanno precise certezze geometriche, sono presenti alcune aperture

Le irregolarità rilevate sono perlopiù condizioni che occorre ripristinare e nel complesso le porzioni dovranno essere oggetto, in sede di primo progetto edilizio che interesserà l'immobile, di tavola delle tolleranze con puntuale rilievo e restituzione grafica ricognitiva dei parziali progetti di sanatoria autorizzati.

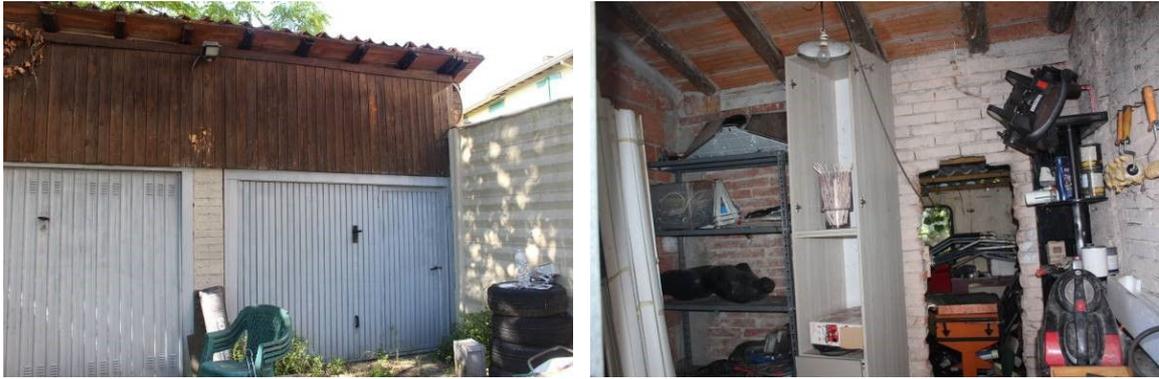
SERVIZI BASSO SERVIZIO

Il basso servizio cortilivo, identificato al mappale 206, è una modesta struttura in parte in muratura e in parte in legno, in cattivo stato di conservazione, privo di finiture ed impianti, che ospita un ripostiglio con portone carrabile sul lato a est (porzione oggetto d'esecuzione), e un garage sul lato a ovest (non oggetto d'esecuzione), su lato sud d'accesso carrabile è presente una minima area scoperta e sul retro lato nord è presente una seconda piccola area scoperta impropriamente chiusa e coperta con tettoia. Si precisa che i due ripostigli a piano seminterrato indicati nella scheda catastale attualmente non sono accessibili e non rinvenibili in loco (esclusi dalla stima), in passato accessibili dal lato nord percorrendo un'area al mappale 598 non oggetto di compravendita e di pignoramento.

- ✓ basso servizio, nei disegni approssimativi non sono indicate misure e altezze pertanto non si hanno precise certezze geometriche, nel ripostiglio risulta aperto un vano nella parete a nord di collegamento alla piccola area esterna che è stata coperta e perimetrata con lamiera e muratura, è stato montato un portone metallico sul vano d'accesso.

Si prevedono opere di ripristino relative alle difformità edilizie individuate al capitolo precedente che sommariamente si indicano nella stima complessiva di euro 5.000,00 (euro cinquemila).
