TRIBUNALE ORDINARIO - MONZA

507/2023

CONSULENZA ESTIMATIVA GIUDIZIARIA

appartamento a BOVISIO-MASCIAGO, via Guglielmo Marconi n°80, della superficie commerciale di **45 mq** per la quota di 1000/1000 della piena proprietà (*** DATO OSCURATO ***)

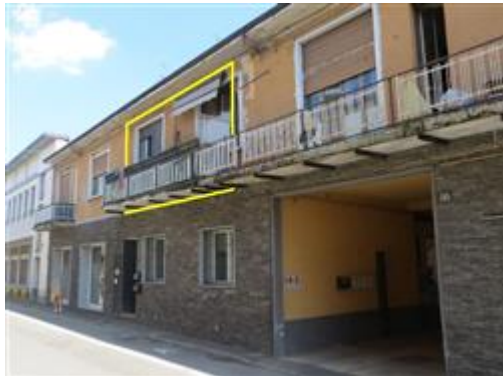
L'unità in oggetto vista da via Marconi
