TRIBUNALE DI AVELLINO

Fallimento [REDACTED]

Curatore: Avv. Raffaele Capasso Relazione

tecnica di stima

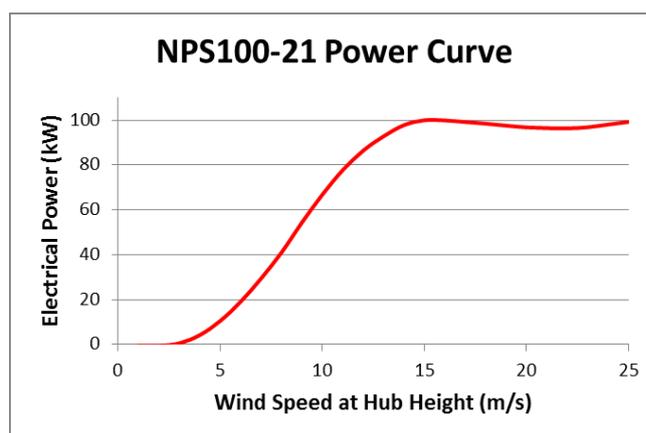
Turbina da 100kWp – sito 3.

Marca : “Northern Power Systems”

Modello: NPS 100 -21

Rotore (diametro): 21,7 m – 3 pale

Potenza alle condizioni standard: 100 kW

Velocità vento minima di avvio: 3,0 m/s

Velocità vento massima (cut off): 25,0 m/s

Velocità di produzione standard (nominale): 15,0 m/s

Altezza torre: 35,7 m

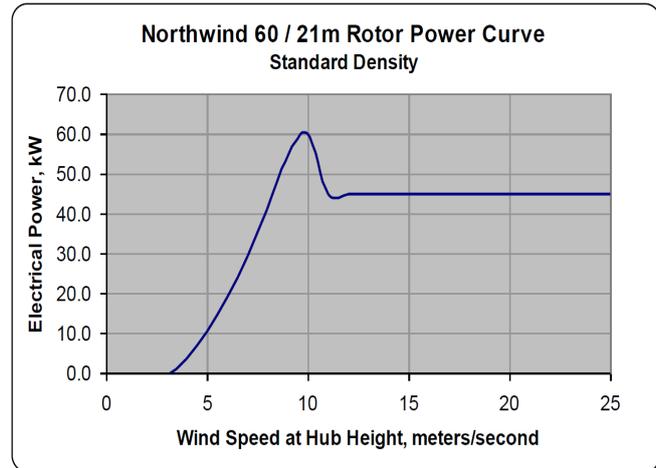
Turbina da 60 kWp – Sito 4.

Marca : “Northern Power Systems”

Modello: NPS 60 – 21

Rotore (diametro): 21 m – 3 pale

Potenza alle condizioni standard (10 m/s): 60 kW

Velocità minima vento per l’avvio: 3,5 m/s

Velocità di produzione standard nominale: 10 m/s

Velocità max vento (over cut off): 25 m/s

Altezza torre: 35 m

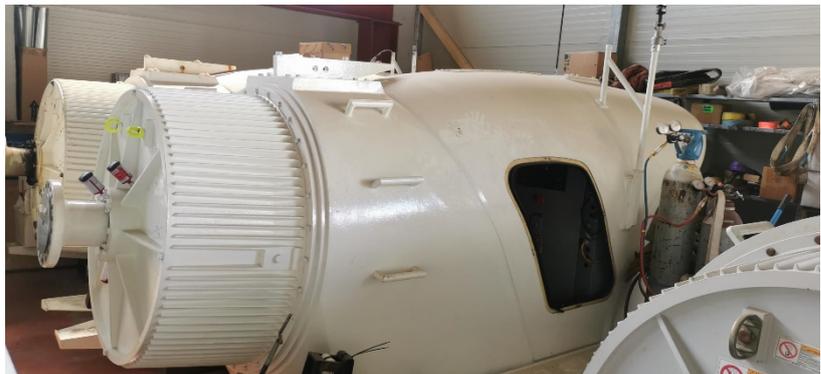
Dalle ispezioni effettuate, le condizioni generali di entrambe le turbine, dal punto di vista meccanico sono molto buone. All’interno delle navicelle non sono state individuate infiltrazioni e/o danni da ruggine degli di nota. Essendo rimasta inattiva per quasi 10 anni, ovvero ferma senza movimento sia del rotore che della navicella sulla sua torre per il giusto orientamento al vento, è certo che, per il suo ripristino, sarà necessario effettuare i seguenti interventi di manutenzione straordinaria:

1. Smontaggio del rotore e pale per verifica esistenza danni strutturali (es. da fulmini o eventi atmosferici eccezionalmente violenti)
2. Smontaggio della navicella e suo trasporto in officina attrezzata
3. Sostituzione dei cuscinetti del rotore (se non grippati, certamente rovinati negli elementi rotanti e suscettibili di repentina rottura in funzionamento)
4. Verifica del corretto funzionamento del generatore
5. Sostituzione dei componenti elettrici sensibili (condensatori, schede trasmissione dati, quadri, etc.)
6. Collaudo del rotore e del generatore in officina al banco di prova
7. Verifica del rendimento e produzione ai giri

8. Rimontaggio dei componenti in officina e, successivamente, in sito.

Per gli interventi sopra descritti, le informazioni raccolte portano ad un costo minimo di manutenzione di circa 25.000 euro, che possono arrivare a più di 50.000 euro in caso di sostituzione del generatore (se, durante la revisione, dovessero essere rilevate infiltrazioni interne che hanno rovinato gli avvolgimenti).

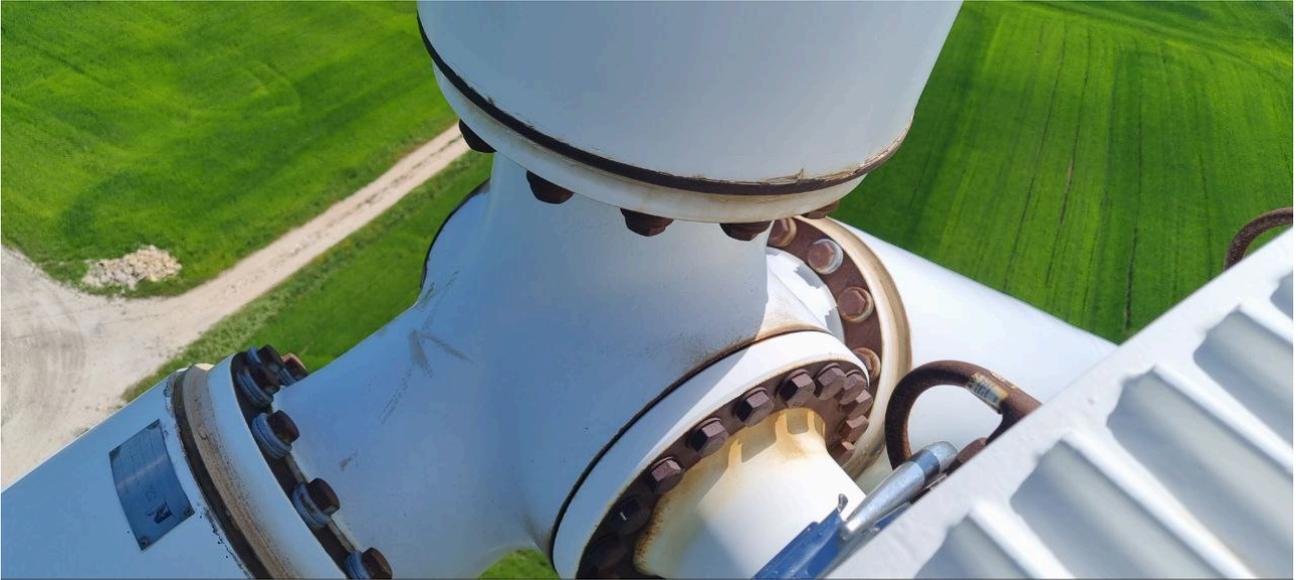
Turbina da 60 kW:

Le considerazioni tecniche ed economiche sono pressoché sovrapponibili, per questa seconda turbina, a quelle descritte per quella da 100 kW, anche perché, in sostanza, si tratta della stessa identica turbina alla quale, per motivi di convenienza di rendimento e facilità burocratica di immissione in rete ed autorizzativa, è stato installato un generatore interno da soli 60 kW.

Anche le condizioni di uso e manutenzione della pala sono identiche, ovvero molto buone, ma anche questa deve necessariamente essere sottoposta a revisione in officina per motivi di sicurezza ed evitare danni da rotture per cause non visibili.

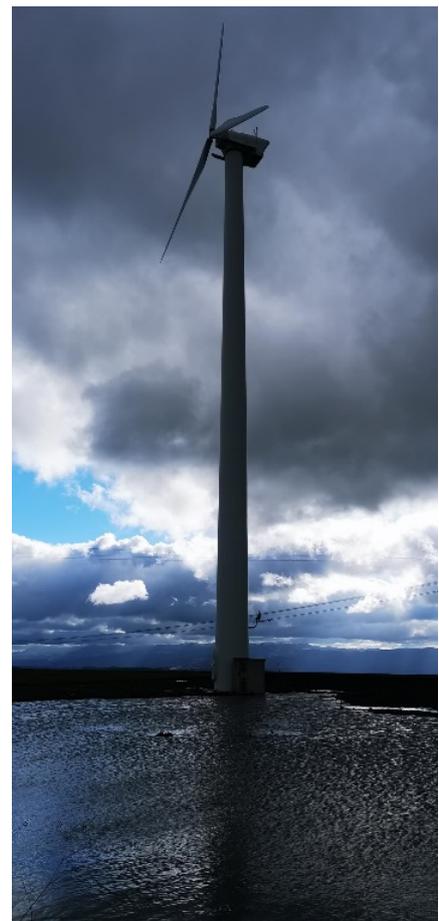
prima turbina, inoltre, questa da 60 kW è stata in funzione per pochissimo tempo, con un ulteriore migliore impatto sulla vita utile residua dell'impianto.

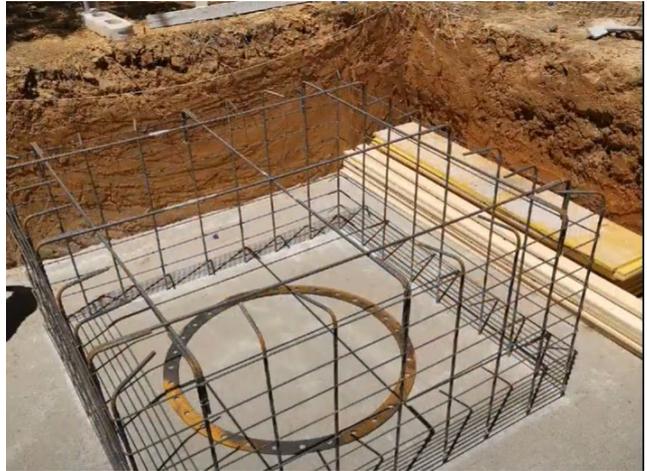
Figura 1: immagine a titolo descrittivo e non appartenente al sito oggetto di relazione

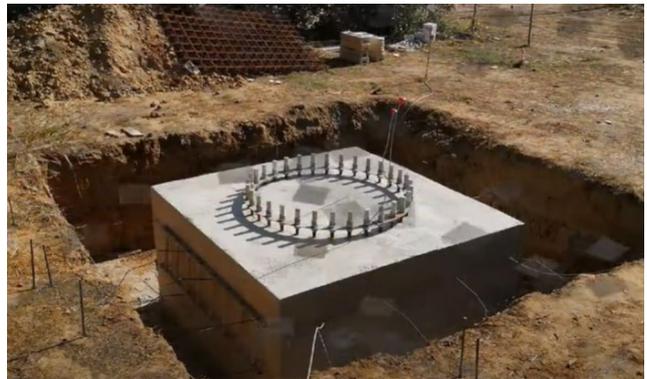
Figura 2: immagine a titolo descrittivo e non relativa al sito oggetto di relazione
