**TRIBUNALE ORDINARIO DI PALERMO**  
Sezione II Civile

**CONSULENZA TECNICA DI UFFICIO NELLA CAUSA n.R.G. 18763/2017 PROMOSSA DA**  
**“Curatela Fallimento [REDACTED]**  
**[REDACTED] CONTRO [REDACTED]**

**RELAZIONE**

**Il Consulente Tecnico d'Ufficio**  
*Arch. Luigia Alcamo*

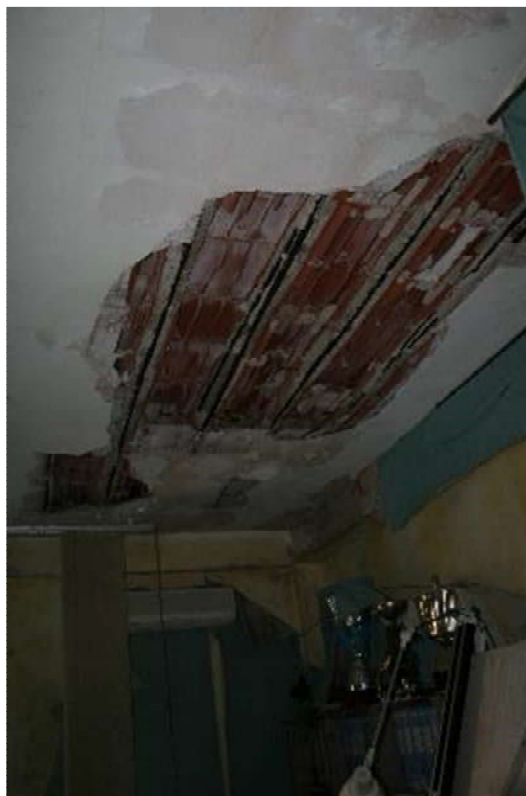
Foto n. 73: ammaloramento solaio

Tutti gli ambienti sono in un pessimo stato di conservazione; sono presenti evidenti tracce di umidità e degradi nelle murature e nei soffitti a causa di umidità sia da risalita che da infiltrazioni d'acqua provenienti dalla copertura dell'edificio.

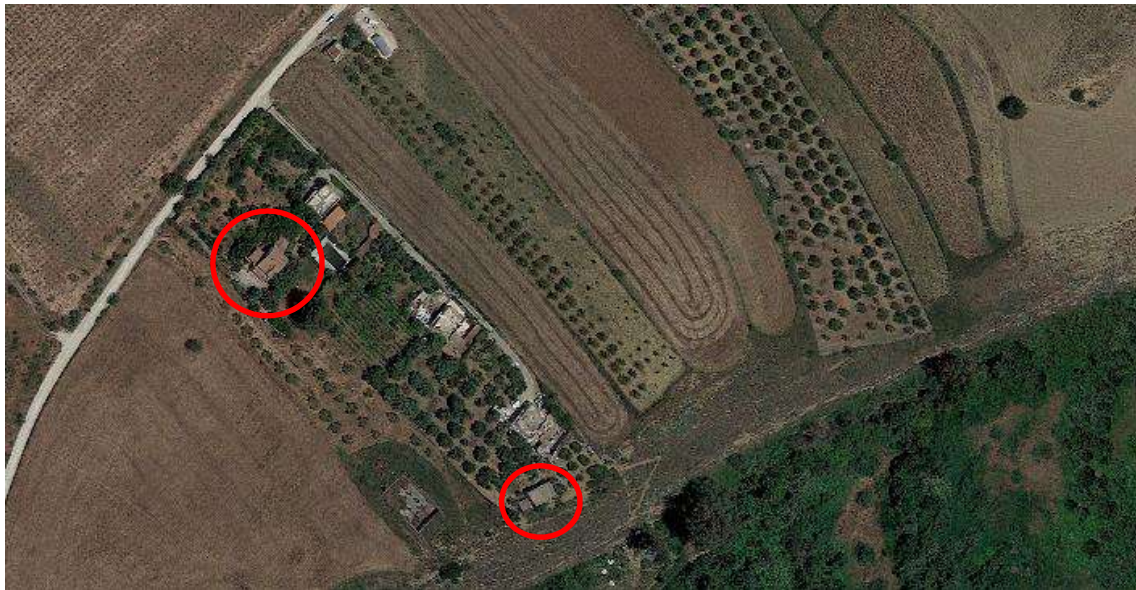
Inoltre, nella part.lla 124 è stato realizzato un piccolo fabbricato ad una elevazione fuori terra per ricovero di animali (pollaio) e un fabbricato nella particella 145, non dichiarati ai fini della regolarità edilizia ed urbanistica.

**Foto aerea:** individuazione dei beni oggetto di causa e dell'abuso edilizio

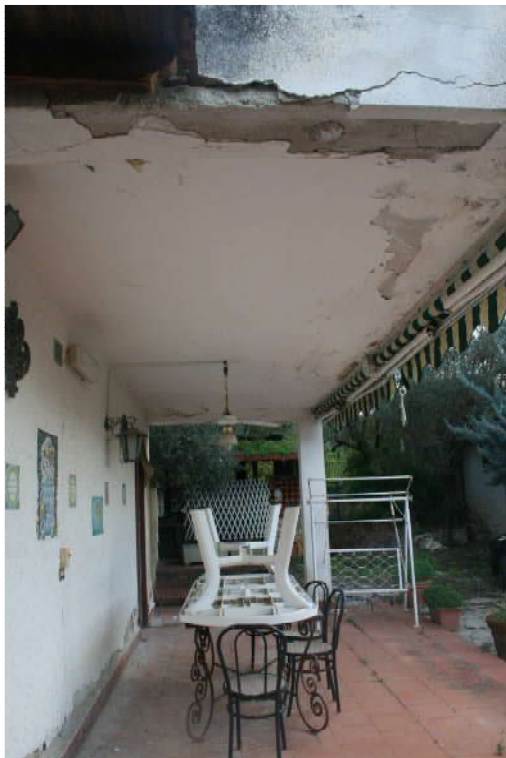
**Stato di manutenzione e conservazione** – al momento del sopralluogo l'immobile risulta in uno stato di manutenzione e conservazione mediocre, sono presenti tracce di umidità da risalita nelle pareti al piano terra oltre degradi nei soffitti a causa di infiltrazioni pregresse nei bagni con presenza di sali e piccoli distacchi di intonaco; inoltre il portico sul prospetto principale ha dei distacchi negli intonaci del soffitto e nelle pareti.

Foto n. 107: degradi presenti nel portico

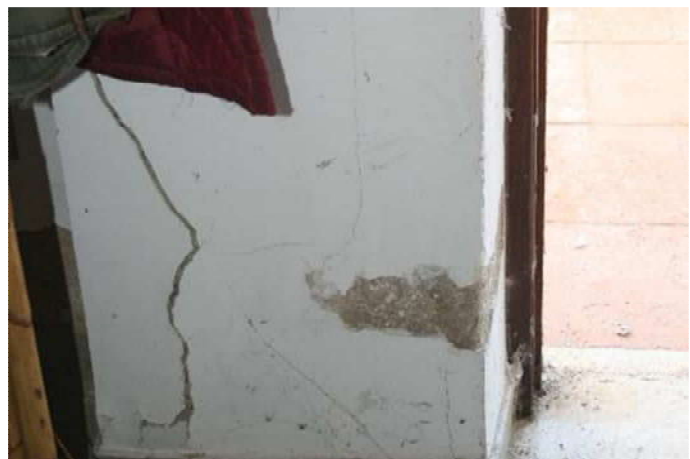
Foto n. 108: degradi presenti all'ingresso del salone

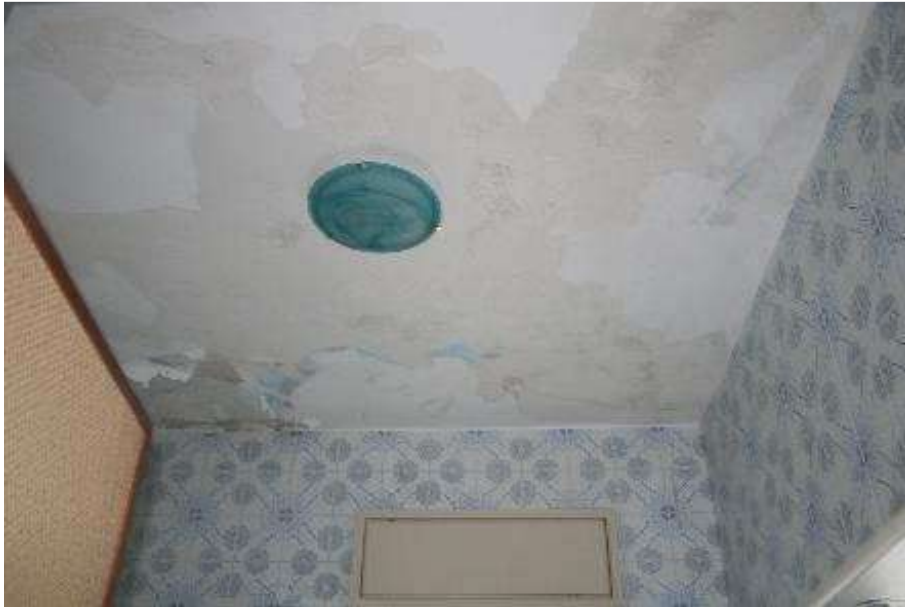
Foto n. 109: degradi presenti nel soffitto del wcb

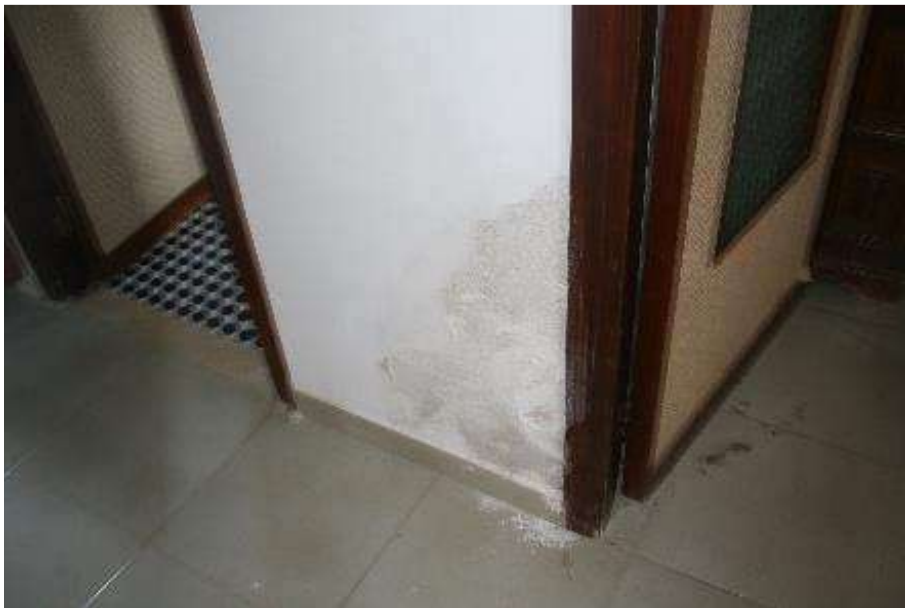
Foto n. 110: degradi presenti nel corridoio p.t.

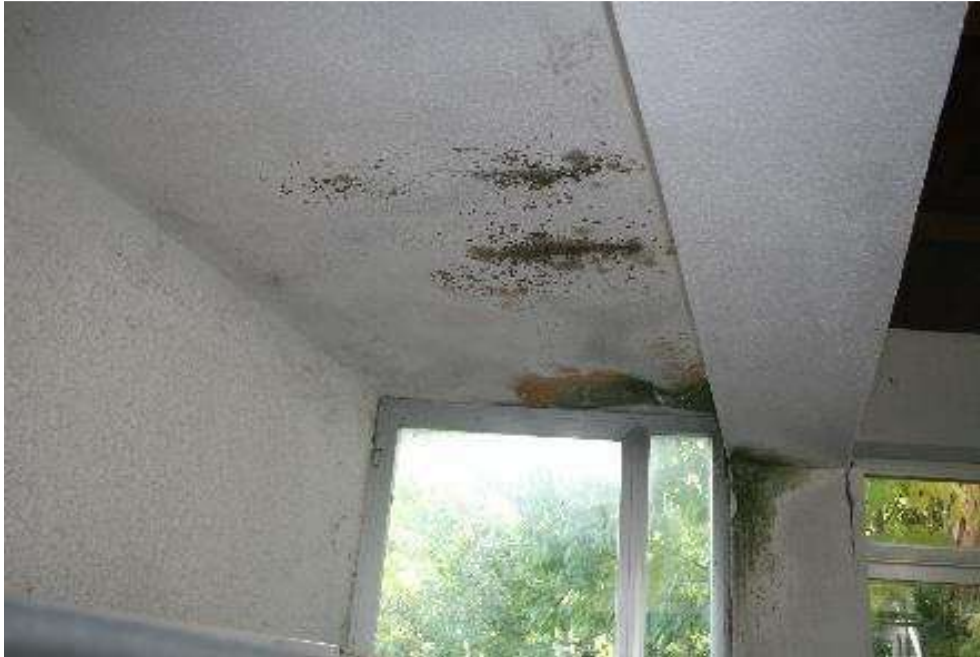
- la veranda presenta muffe, lesioni e distacchi degli intonaci in corrispondenza del soffitto, nei muri perimetrali, nei pilastri e nei punti di giunzione tra muratura ed infissi;
- il magazzino presenta dei degradi a causa della presenza di umidità da risalita.

**Foto n. 133:** veranda - degradi presenti nel soffitto e in corrispondenza di travi/pilastri

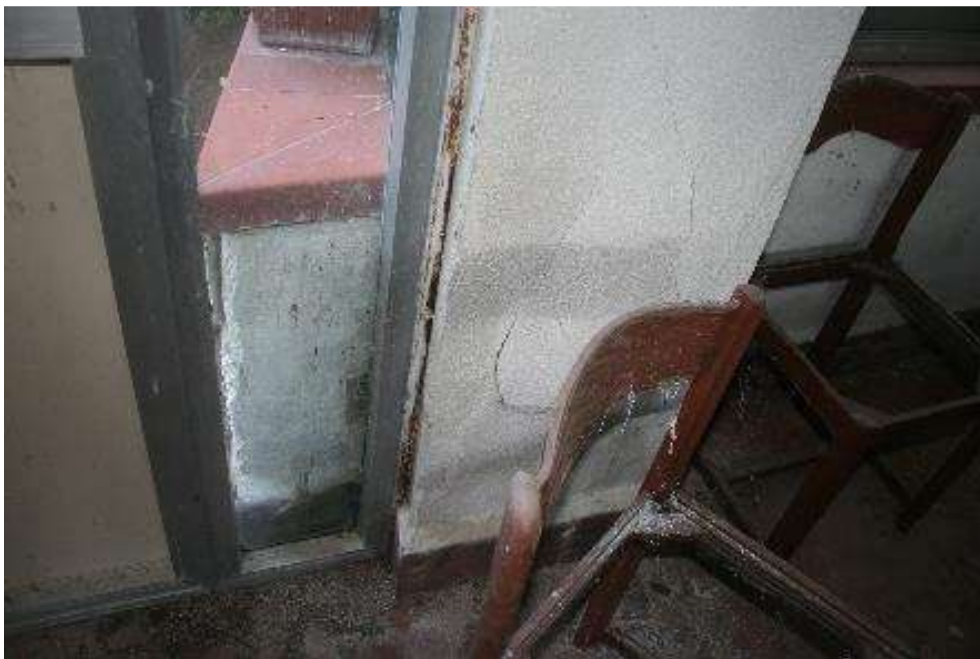
**Foto n. 134:** veranda – degradi presenti nelle murature per umidità da risalita

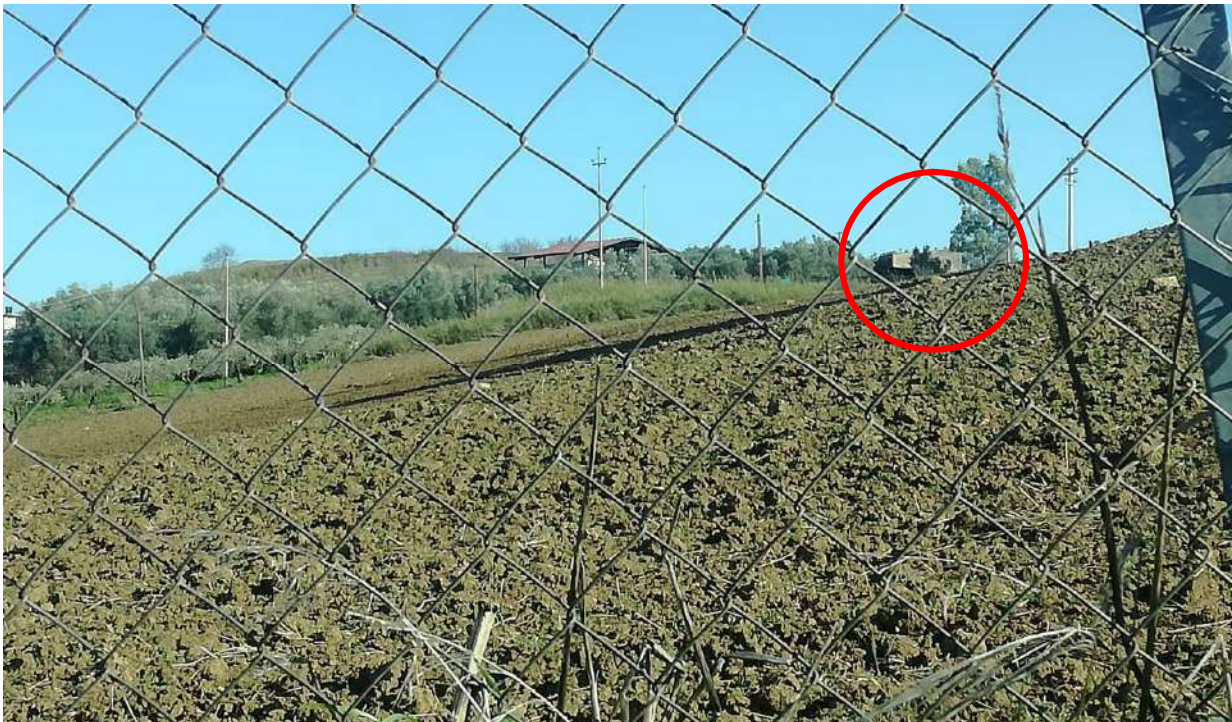
Foto n. 144: individuazione del fabbricato abusivo – part.Illa 145
