TRIBUNALE DI POTENZA SEZIONE CIVILE

CONSULENZA TECNICA D'UFFICIO

Relazione Tecnica d'Ufficio

OGGETTO: Tribunale di Potenza - Esecuzione Immobiliare n. 42/2021 R.G.E promossa Banca di Credito

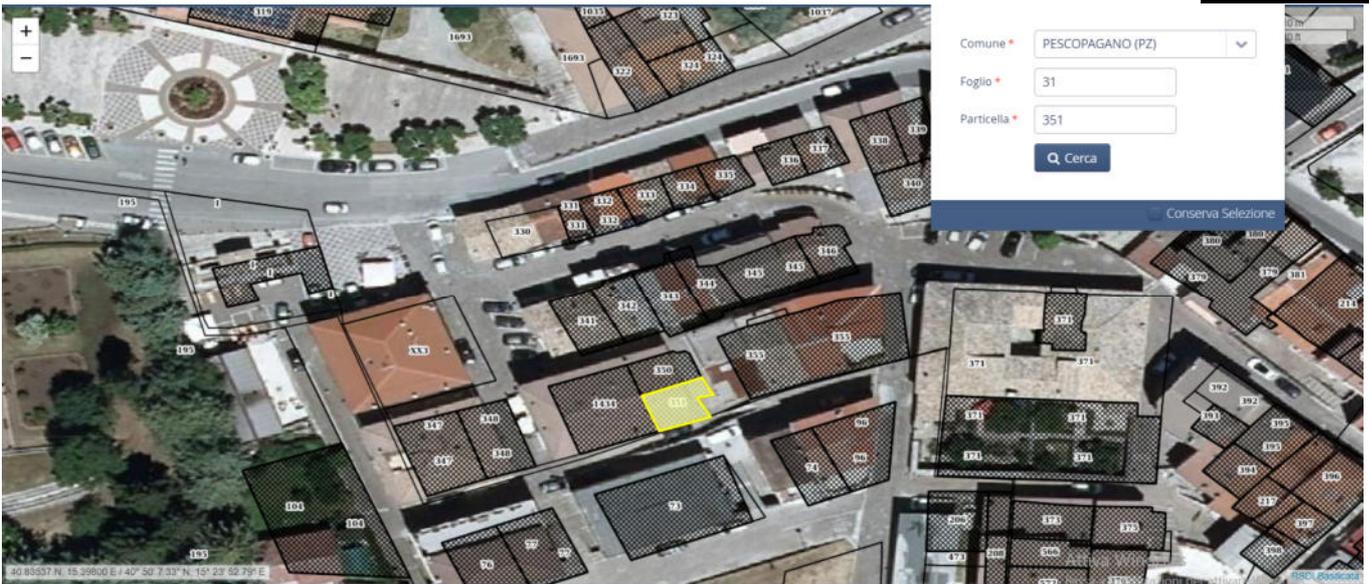
f) All'uopo si riporta l'esatta individuazione della **sovrapposizione delle orto-foto** con la mappa catastale elaborata dalla SOGEL del bene oggetto di pignorato **in Pescopagano (PZ)** per **la piena proprietà per la quota di 1000/1000 (1/1) foglio 31 particella 351 sub 4 e particella 351 sub 3** di proprietà

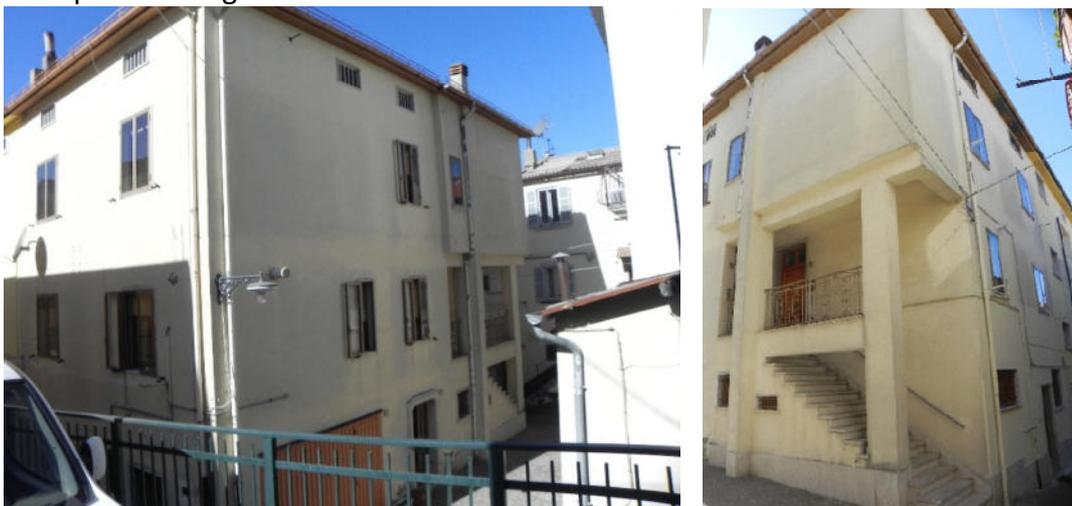
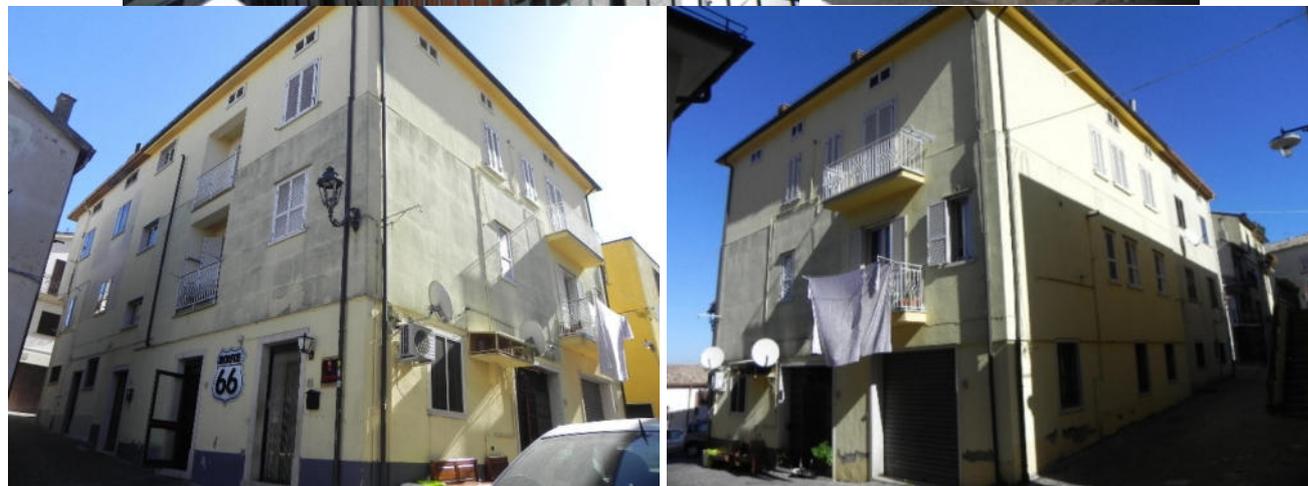
L'appartamento e il locale oggetto di perizia fanno parte di un fabbricato distribuito su n.5 livelli, accessibili da via San Giacomo n. 4, n. 8 e n. 6.

L'alloggio T-1-2-3 piano è raggiungibile da una scala esterna in comune con un altro alloggio e da una scala interna a servizio esclusivo della stessa unità immobiliare, ma che attualmente non è fruibile poiché ostruita da una parete in legno.

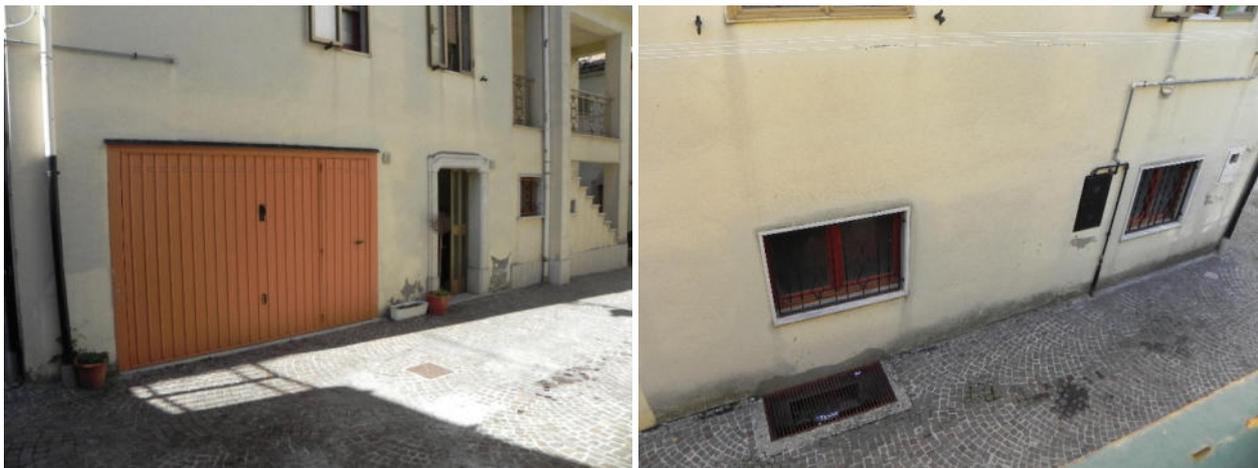
Il locale foglio 31 part.351 sub 3 si sviluppa su due livelli, il piano terra e il piano interrato.

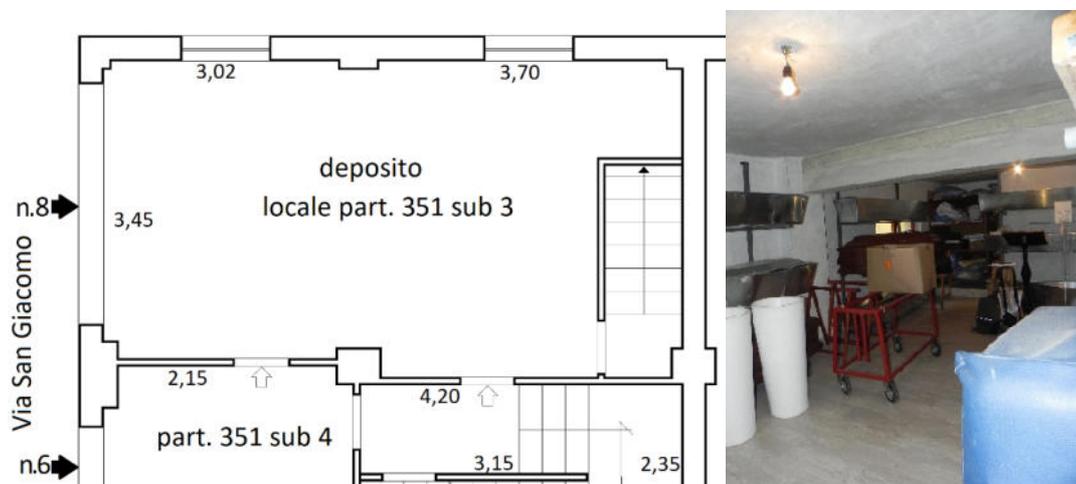
Il piano terra del locale foglio 31 part.351 sub 3, accessibile da Via San Giacomo civico 8, è composto da unico ambiente che permette di appressarsi al vano scala che conduce al piano interrato e due porte interne a destra della porta d'accesso che immettono direttamente all'unità immobiliare pignorata contigua e comunicante riportata foglio 31 part.351 sub 4.

Il piano terra è completo di tutte le rifiniture interne in **buono stato di conservazione e manutenzione**, dotato dell'impianto elettrico collegato all'unità immobiliare pignorata foglio 31 part.351 sub 4.

La pavimentazione del locale al piano terra è rivestita con marmo tipo travertino, le pareti interne sono tutte intonacate e imbiancate, le porte interne sono in legno, gli infissi esterni sono in legno con grate inferro, mentre la porta di accesso è in alluminio tipo basculante.

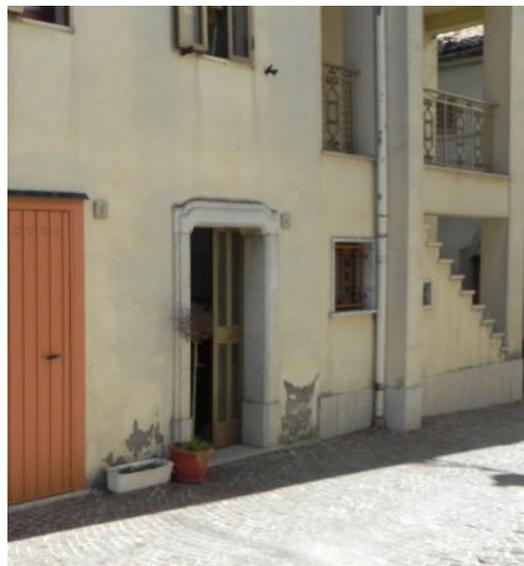
Accesso Via San Giacomo n. 6

L'alloggio al piano terra foglio 31 part.351 sub 4 è composto da un ingresso accessibile dalla strada pubblica che permette di entrare al vano con scala interna che conduce al piano superiore, attualmente non fruibile poiché ostruita da una parete in legno e utilizzato come deposito a servizio del locale contiguo.

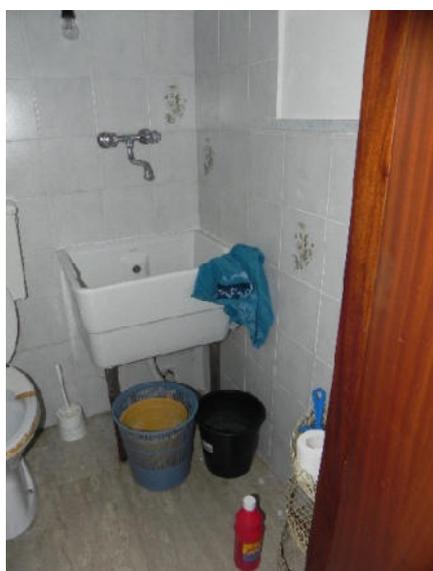
Bagno sottoscala

Due porte poste a sinistra dell'ingresso dell' piano terra, permettono di appressarsi al locale contiguo e comunicante riportato foglio 31 part.351 sub 3, mentre il sottoscala viene utilizzato come bagno di servizio al piano terra.

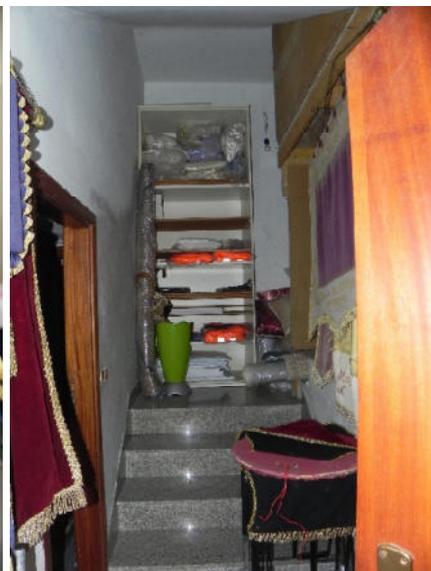
Vano scala

Il piano terra è completo di tutte le rifiniture interne in **buono stato di conservazione e manutenzione**, dotato dell'impianto idrico, elettrico e fognario collegati alla rete pubblica.

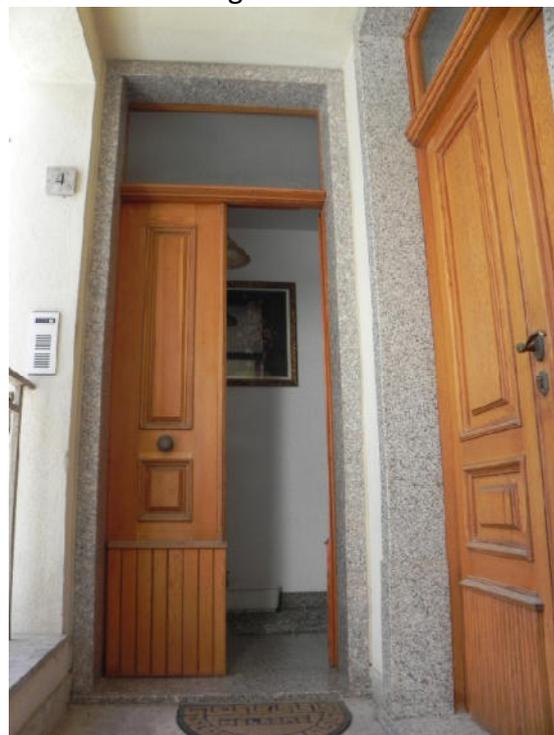
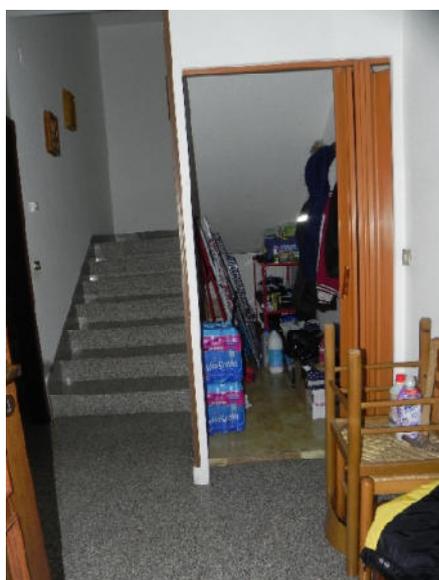
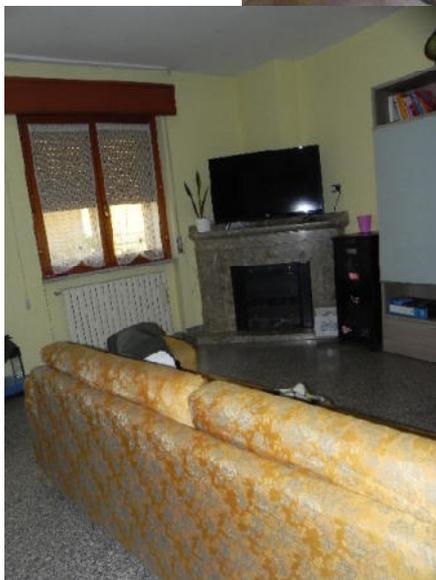
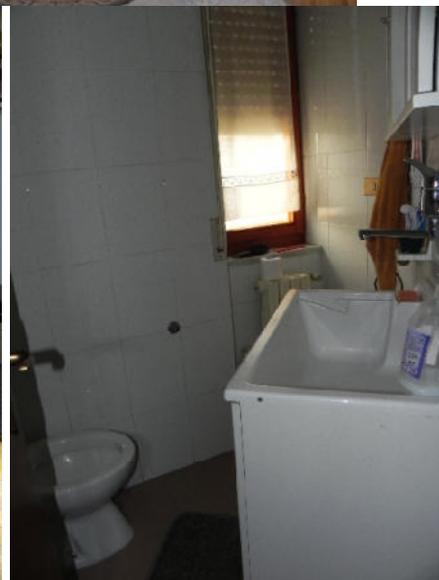
L'alloggio al piano primo foglio 31 part.351 sub 4 è accessibile da una scala esterna ad uso condominiale. Esso è composto da n.1 ingresso che permette di appressarsi alla cucina soggiorno, un bagno, il vano scala che conduce al piano inferiore, ma utilizzato come ripostiglio e la scala interna che conduce al piano superiore rivestita in marmo tipo granito.

Esso è completo di tutte le rifiniture interne ed esterne in **buono stato di conservazione e manutenzione**, dotato dell'impianto idrico, elettrico, gas e fognario collegati alla stessa rete pubblica del piano inferiore, mentre il riscaldamento viene assicurata da caldaia a gas.

La pavimentazione dell'alloggio al piano primo è rivestita con marmo tipo granito, le pareti sono tutte intonacate e imbiancate, mentre le pareti del bagno e dell'angolo cucina sono rivestite con piastrelle di ceramica, le porte interne sono in legno, mentre gli infissi esterni sono in legno con tapparelle in legno, e anche doppio infisso in alluminio.

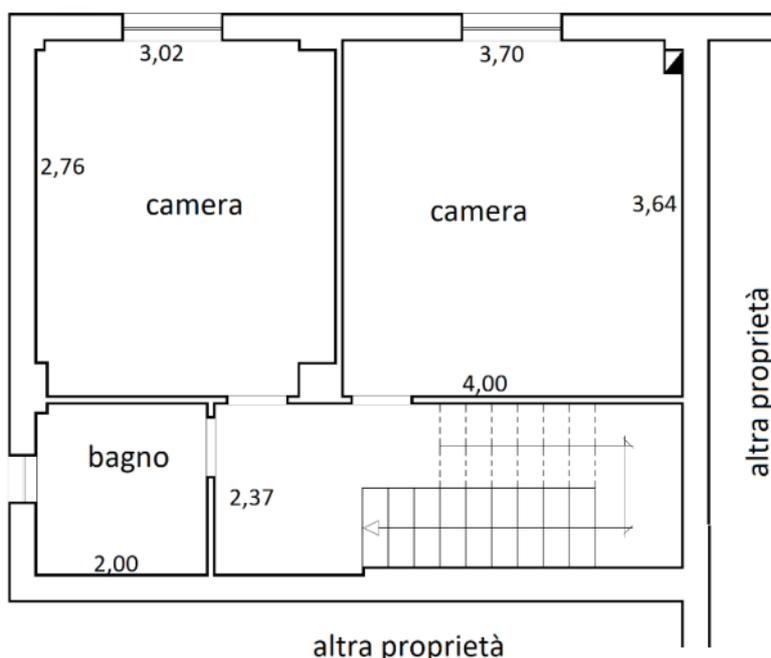
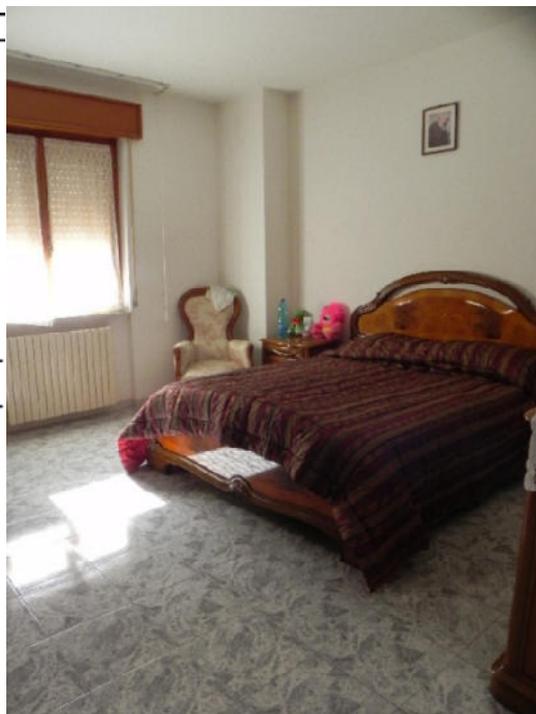
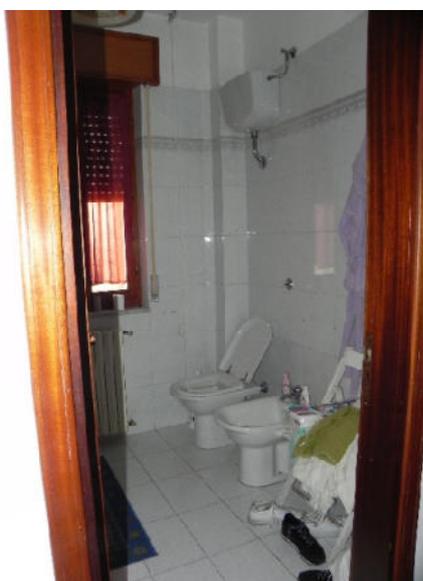
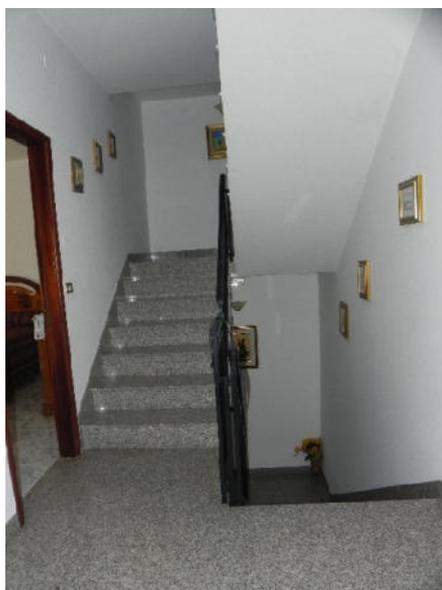
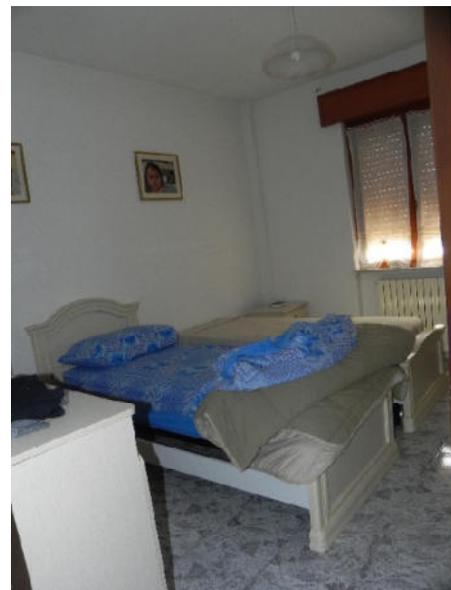
Esso è composto da n.1 ingresso che permette di appressarsi a due camere, un bagno e la scala interna che conduce al piano superiore e inferiore.

Esso è completo di tutte le rifiniture interne ed esterne in **buono stato di conservazione e manutenzione**, dotato dell'impianto idrico, elettrico, gas e fognario, mentre il riscaldamento viene assicurata da caldaia a gas, tutti collegati alla stessa rete del piano inferiore.

La pavimentazione dell'alloggio al piano secondo è rivestita con piastrelle di monocottura, le pareti sono tutte intonacate e imbiancate, mentre le pareti del bagno sono rivestite con piastrelle di ceramica, le porte interne sono in legno, mentre gli infissi esterni sono in legno con tapparelle in legno, e anche doppio infisso in alluminio.

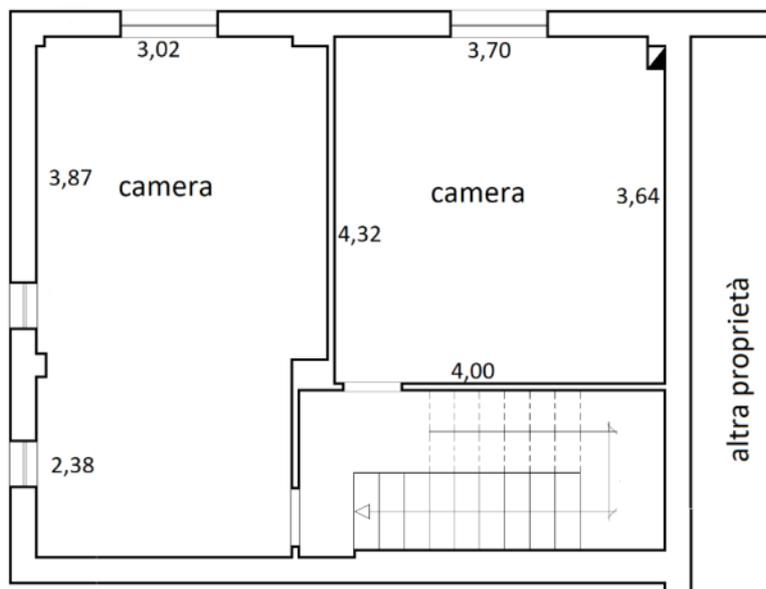
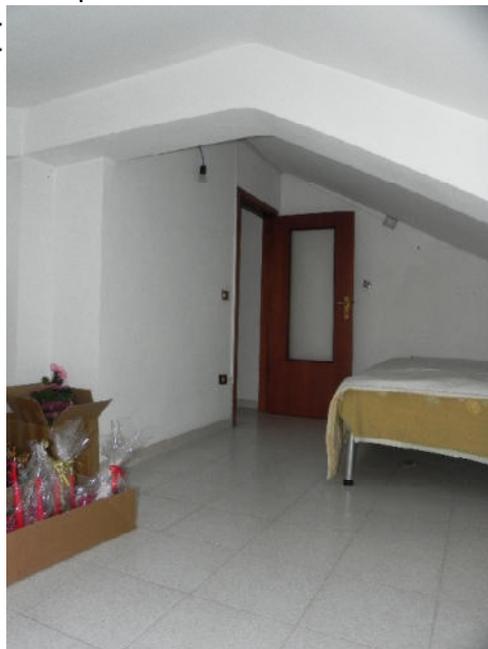
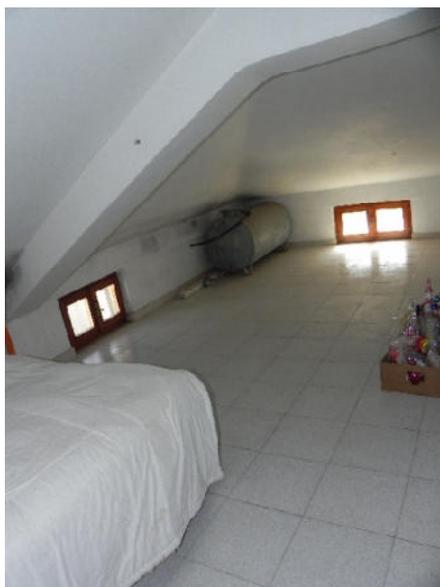
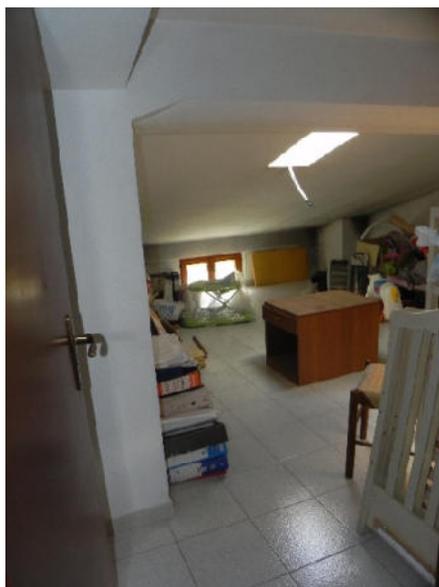
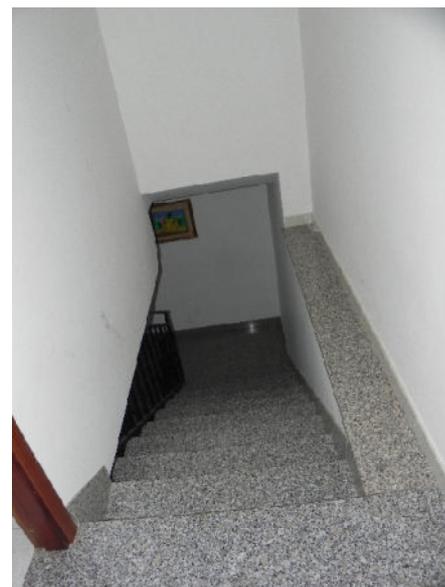
Esso è composto da due camere e la scala interna che conduce al piano inferiore.

L'alloggio al piano terzo sottotetto_è completo di tutte le rifiniture interne ed esterne in **buono stato di conservazione e manutenzione**, dotato dell'impianto idrico, elettrico, gas e fognario, mentre il riscaldamento viene assicurata da caldaia a gas, tutti collegati alla stessa rete del piano inferiore.

La pavimentazione dell'alloggio al piano secondo è rivestita con piastrelle di monocottura, le pareti sono tutte intonacate e imbiancate, mentre le pareti del bagno sono rivestite con piastrelle di ceramica, le porte interne sono in legno, mentre gli infissi esterni sono in legno con tapparelle in legno, e anche doppio infisso in alluminio.

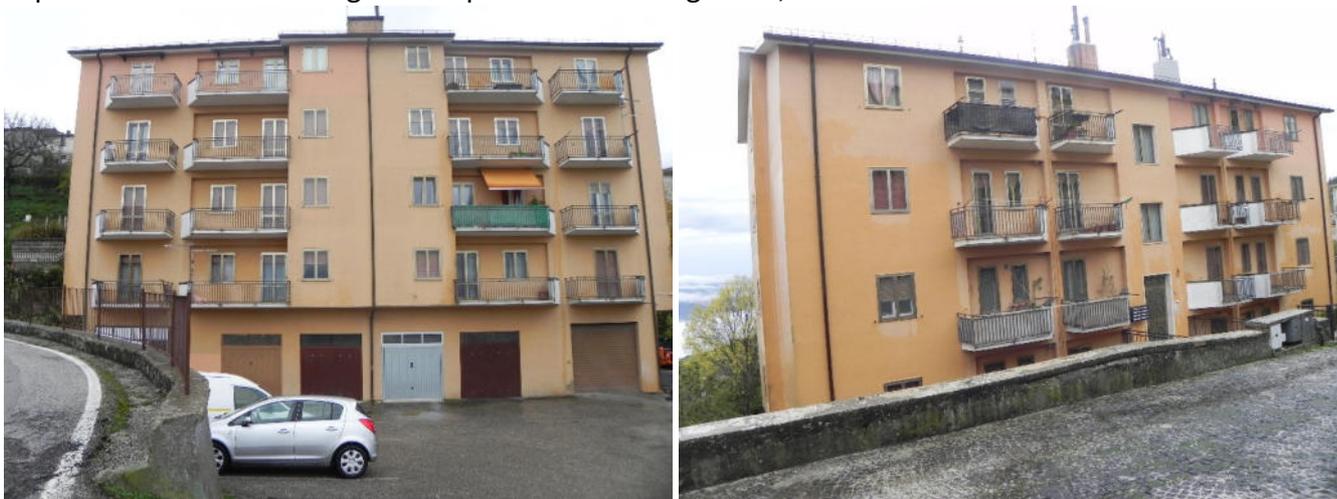
La struttura portante del fabbricato è del tipo in cemento armato con solai in latero-cementizi e copertura con manto di tegole completa di canali di gronda, discendenti e scossaline.

Il fabbricato è distribuito su n.5 livelli ad uso residenziale con balconi aggettanti, gli appartamenti sono accessibili dalla Via Santissima Incoronata a mezzo di una rampa con scala esterna che immette nella scala interna, mentre i locali ad uso deposito e box auto sono accessibili dal piazzale antistante che immette in via San Lorenzo.

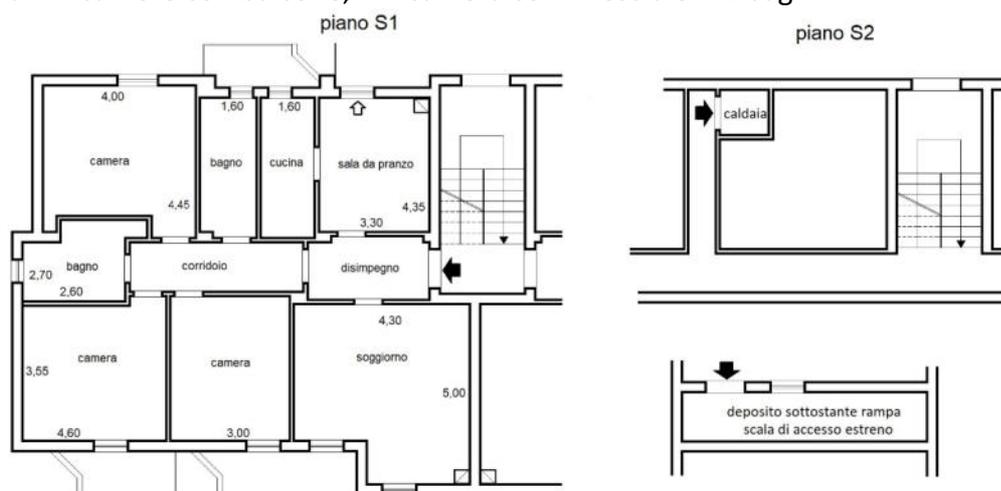
L'alloggio è composto da n.1 corridoio che accede a n. 1 soggiorno con camino e balcone, n. 1 sala pranzo con camino e porta-balcone che accede alla corte comune e al deposito di pertinenza, n.1 n. 1 cucina con finestra, da n.2 camere con balcone, n.1 camera con finestra e n.2 bagni.

Esso è completo di tutte le rifiniture interne ed esterne in **buono stato di conservazione e manutenzione**, la pavimentazione è con piastrelle di ceramica, le pareti sono tutte intonacate e imbiancate, mentre le pareti dei bagni e della cucina sono rivestite con piastrelle di ceramicate, le porte interne sono in legno, mentre gli infissi esterni sono in legno con tapparella e doppio infisso in alluminio. Le finiture dell'appartamento realizzati agli inizi degli anni '80 si presentano vetuste e consunte.

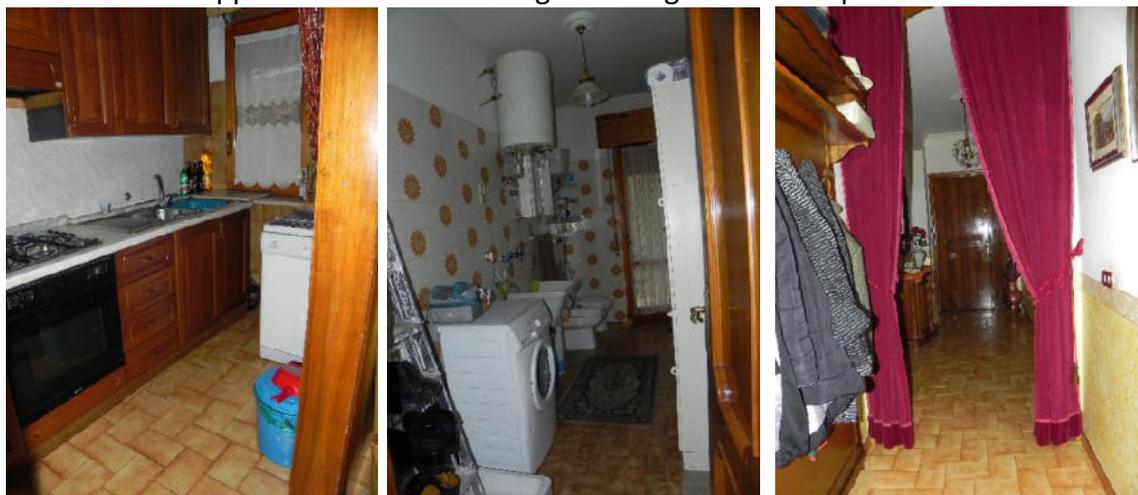
L'appartamento è dotato dell'impianto idrico, elettrico e fognario collegati alla rete pubblica, mentre l'impianto di riscaldamento con caldaia a gas collegabile alla rete pubblica è stato dismesso; non era dotato dell'APE, ma è stato prodotto secondo le modalità previste e acquisito dai competenti uffici regionali in data 25/04/2023 prot. 20230425-076058-03714.

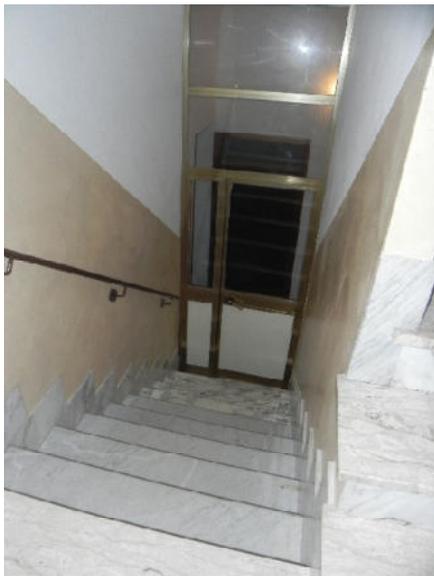
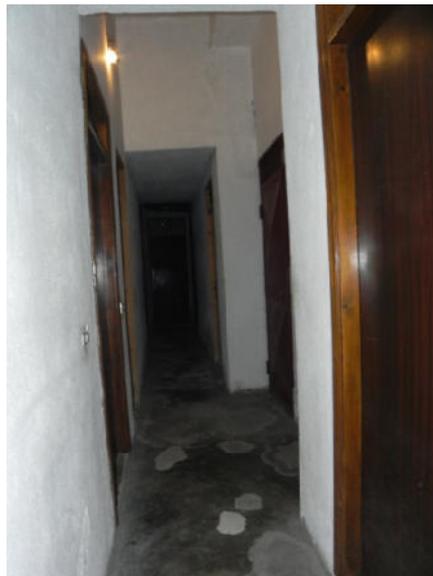
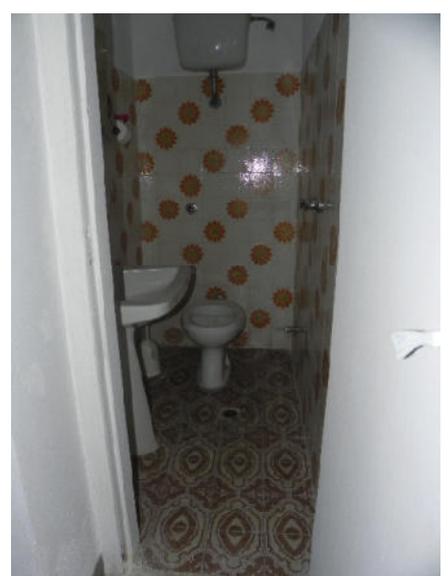
Esso è composto da un unico ambiente con un piccolo bagno soppalco sovrastate ai locali caldaia e al bagno, accessibile da scala interna in ferro.

Il locale è completo delle rifiniture ed esterne in buono stato di conservazione e manutenzione, la pavimentazione è con piastrelle con scaglie di marmo, le pareti sono tutte intonacate e imbiancate, mentre le pareti del bagno è rivestito con piastrelle di ceramicate, le porte interne sono in legno, mentre gli infissi esterni sono in ferro con grate esterne.

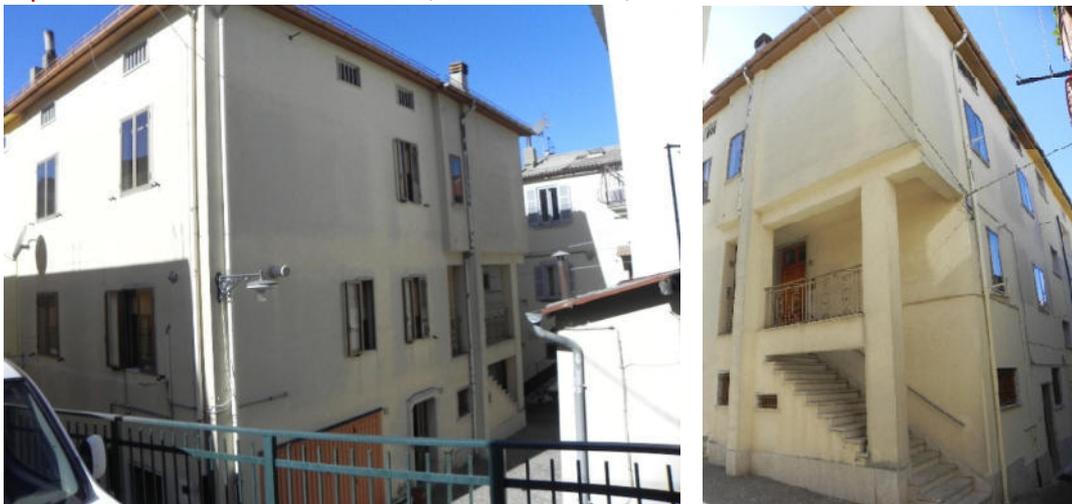
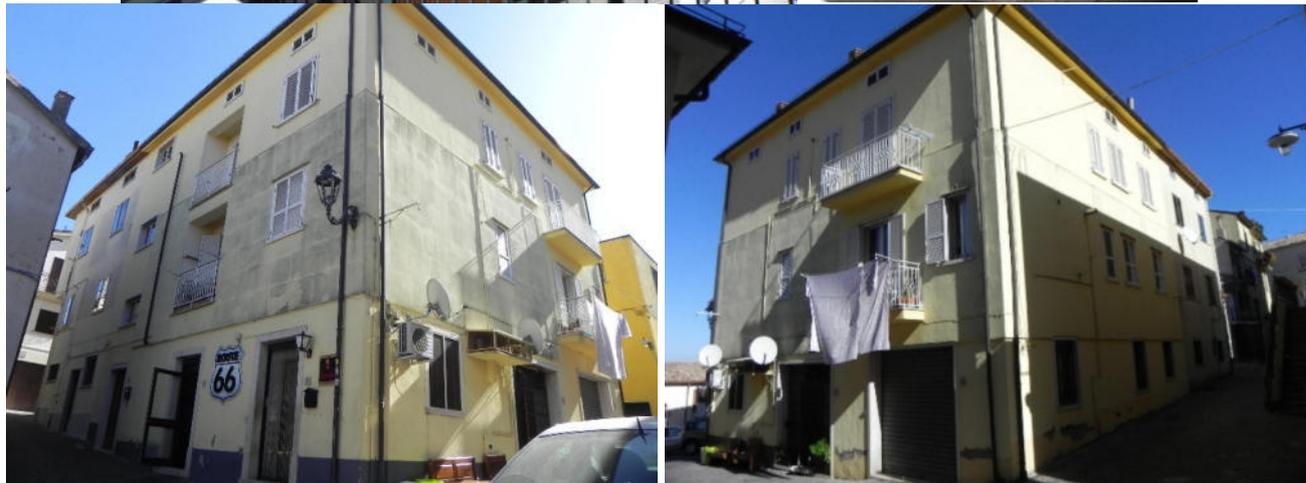
- a) La piena proprietà per la quota di **1000/1000 (1/1)** dell'abitazione in **Pescopagano (PZ)** Via San Giacomo n. 4-6 Piano T-1 -2-3, riportato al **NCEU foglio 31 particella 351 sub 4**, Categoria **A/3**, Classe 5, Consistenza 6 vani, Superficie Catastale Totale 140 m², Rendita € 325,37;
- b) La piena proprietà della quota di **1000/1000 (1/1)** del deposito in **Pescopagano (PZ)** Via San Giacomo n. 8 Piano S1-T, riportato al **NCEU foglio 31 particella 351 sub 3**, Categoria **C/6**, Classe 7, Consistenza 68 m², Superficie Catastale Totale 63 m², Rendita € 133,45.

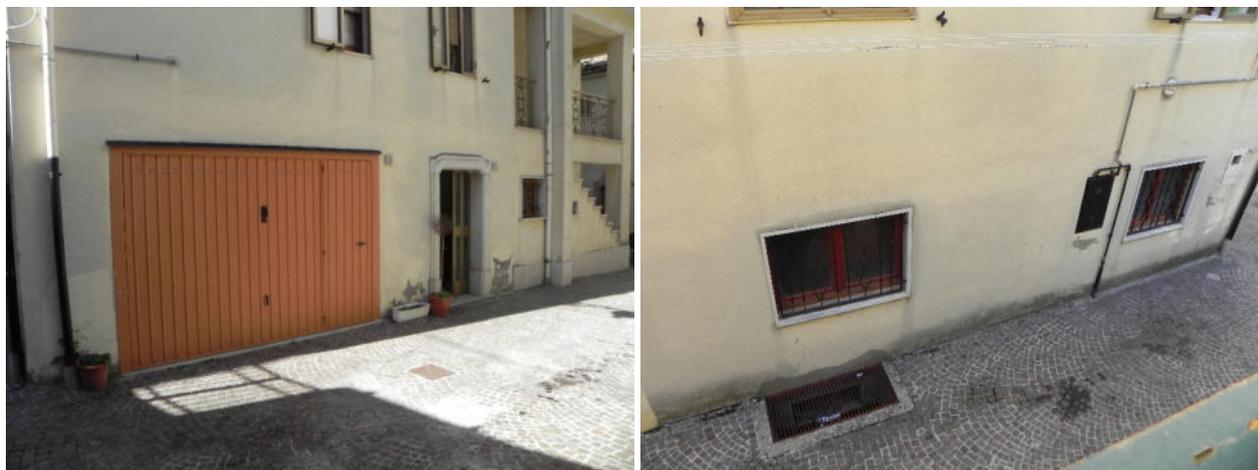
Il locale foglio 31 part.351 sub 3 si sviluppa su due livelli, il piano terra e il piano interrato.

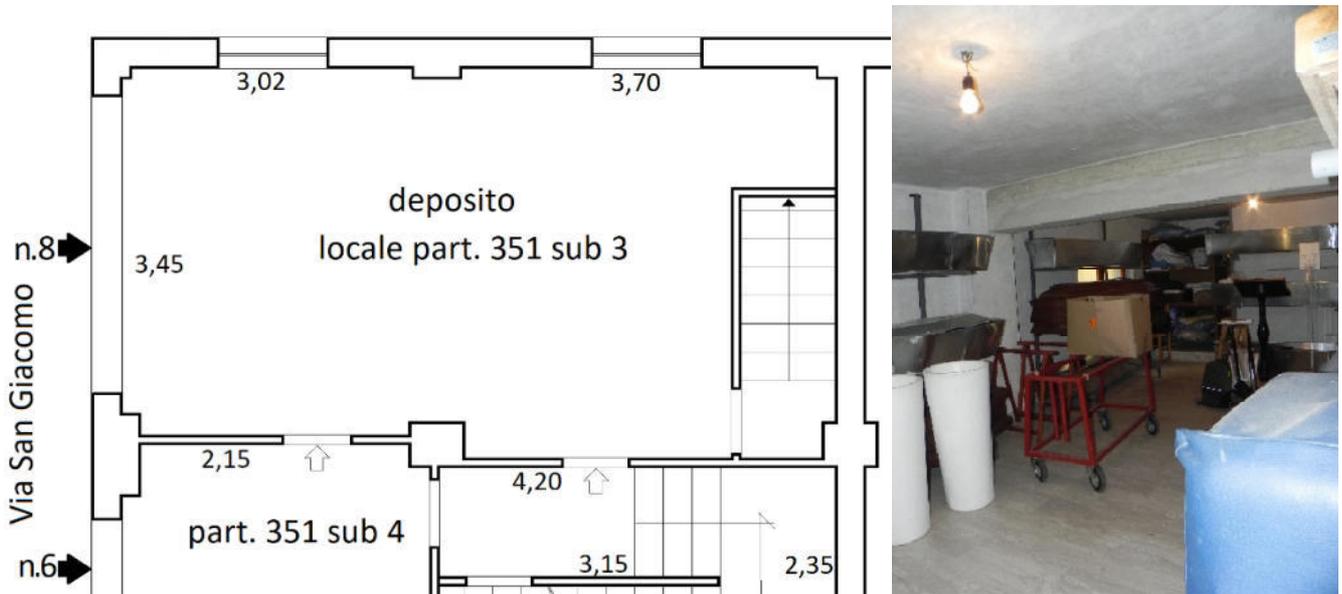
Il piano terra del locale foglio 31 part.351 sub 3

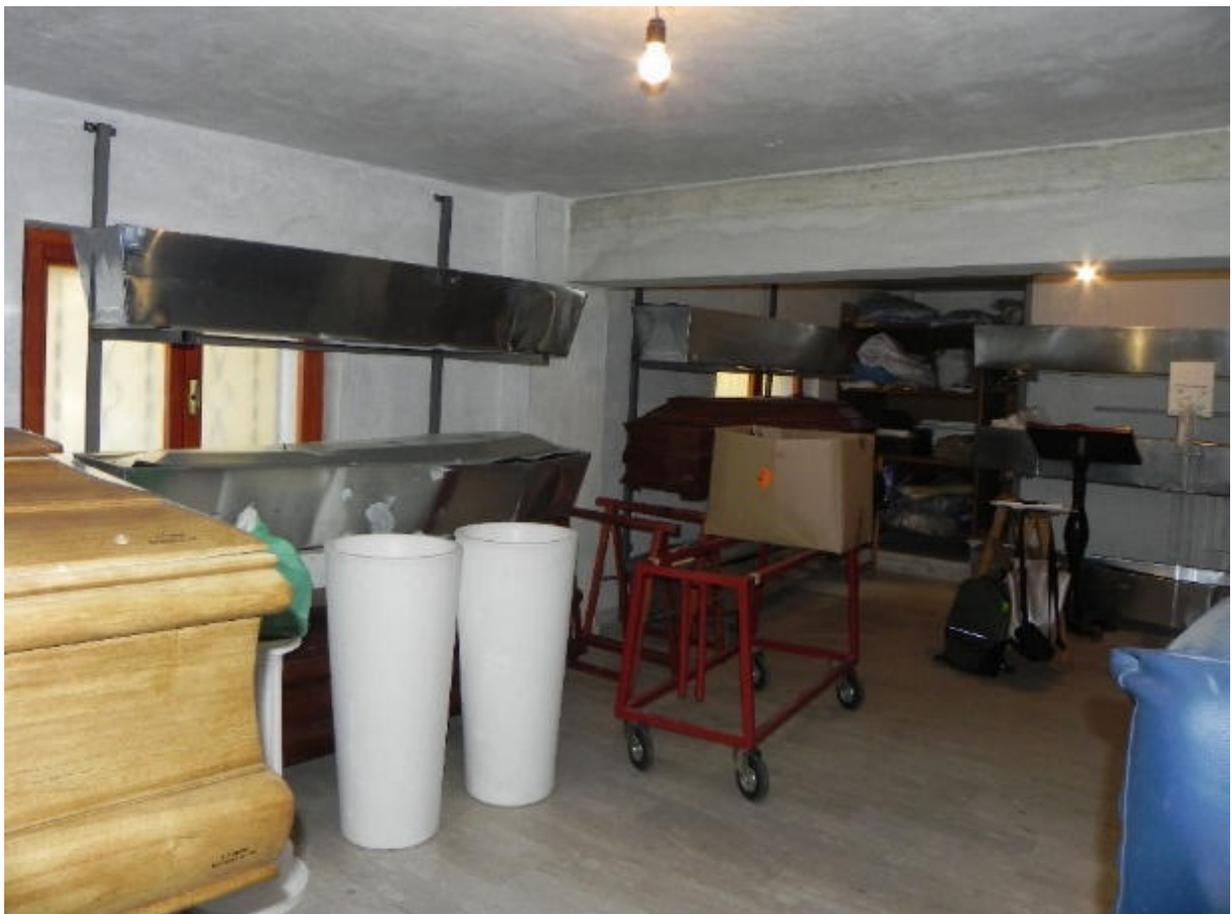
Il piano terra del locale foglio 31 part.351 sub 3

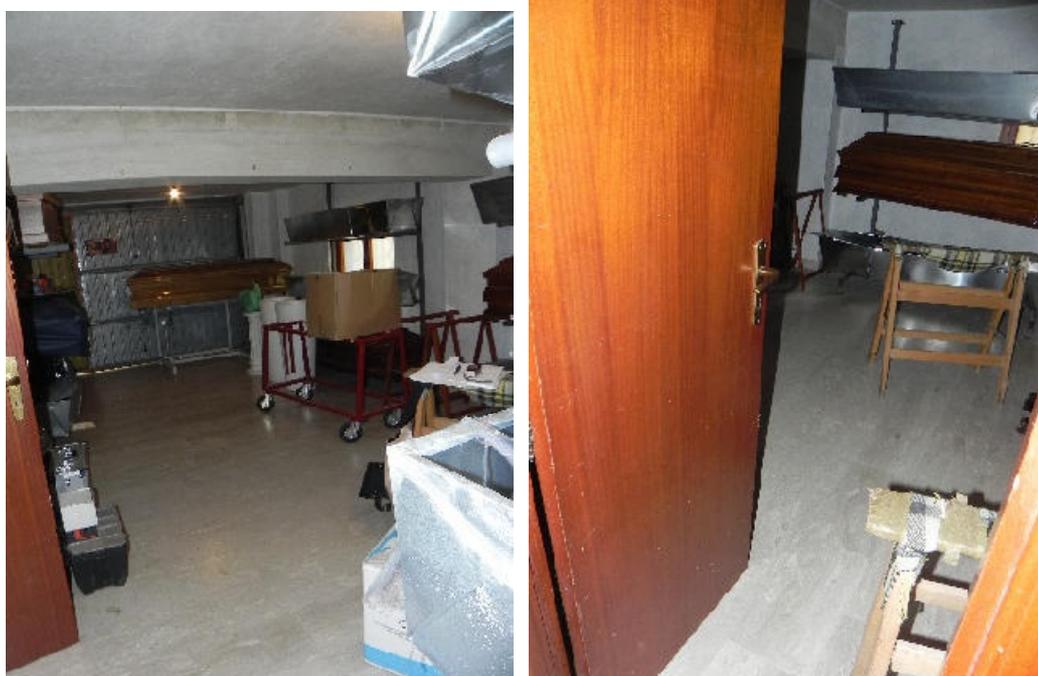
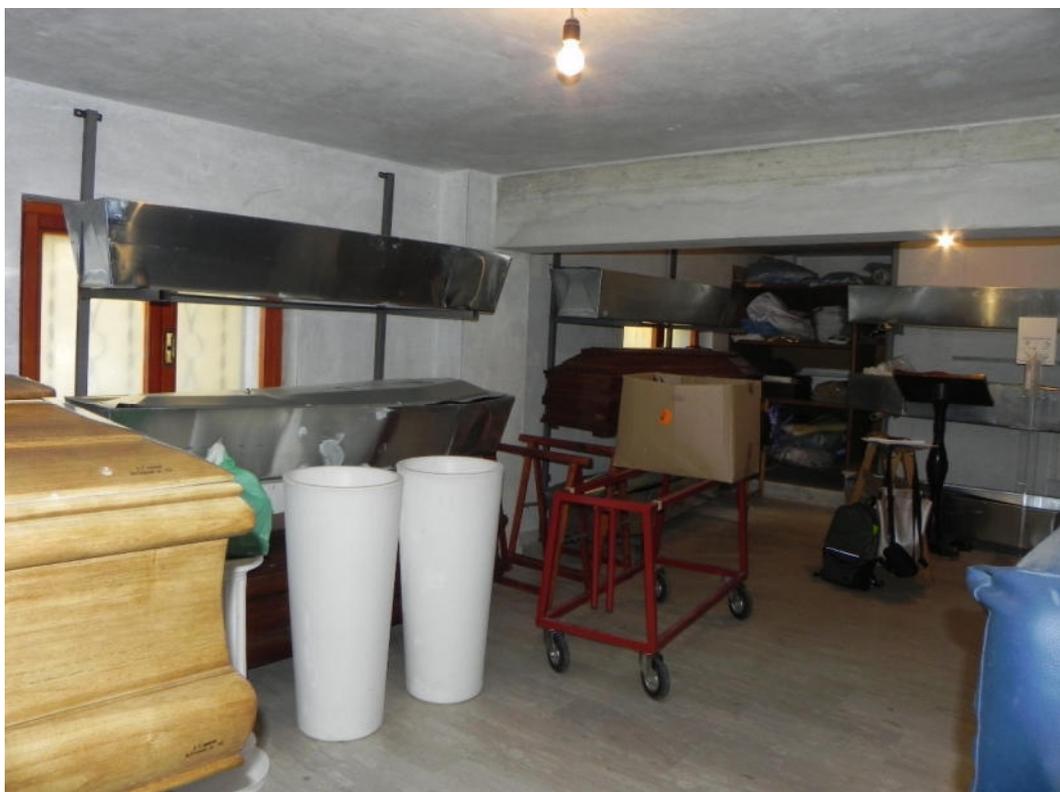
Il piano terra del locale foglio 31 part.351 sub 3

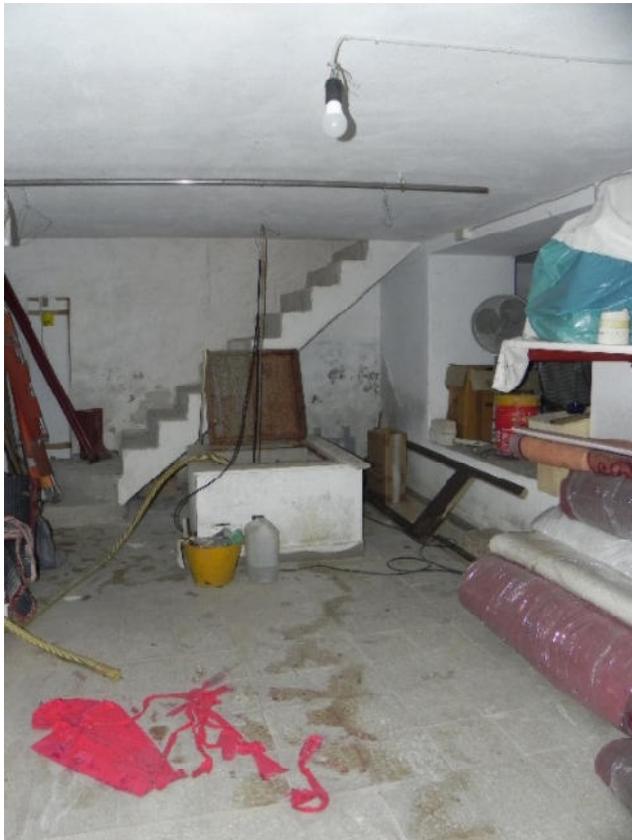
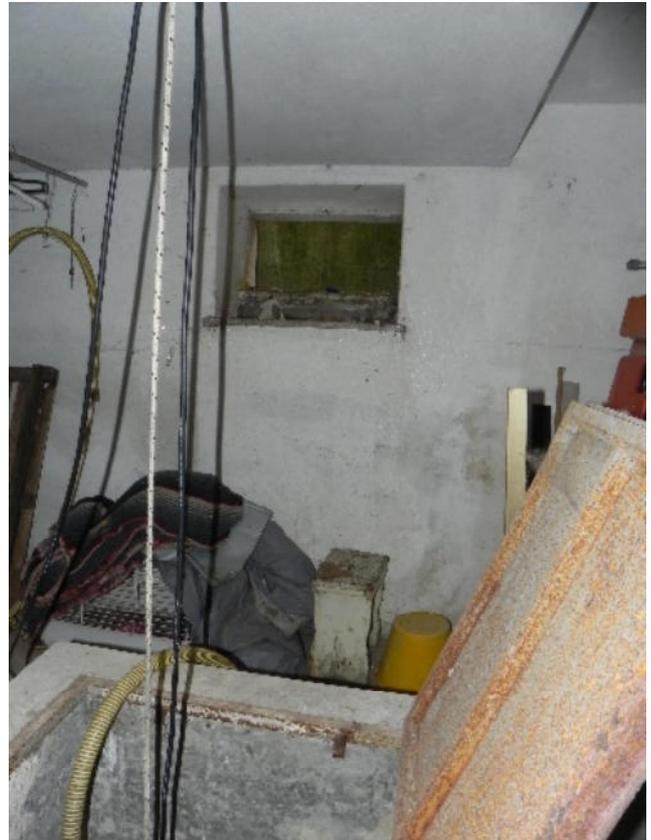
Il piano interrato del locale foglio 31 part.351 sub 3,

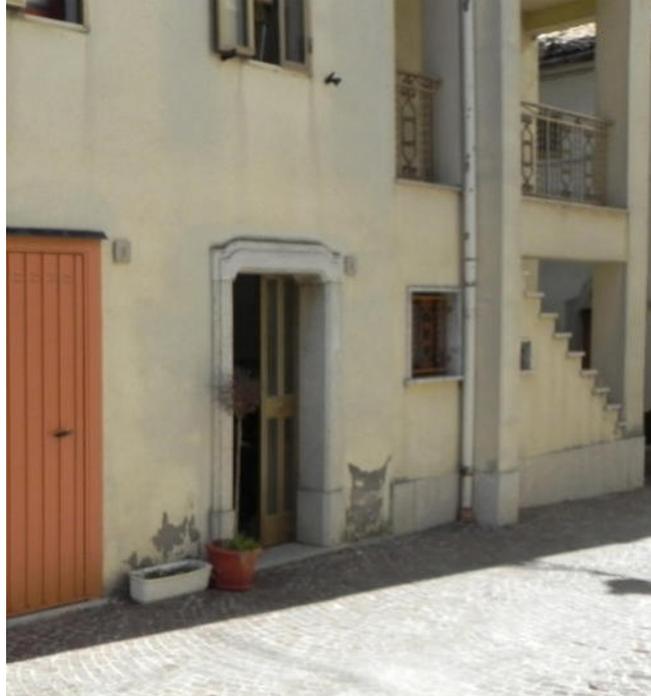
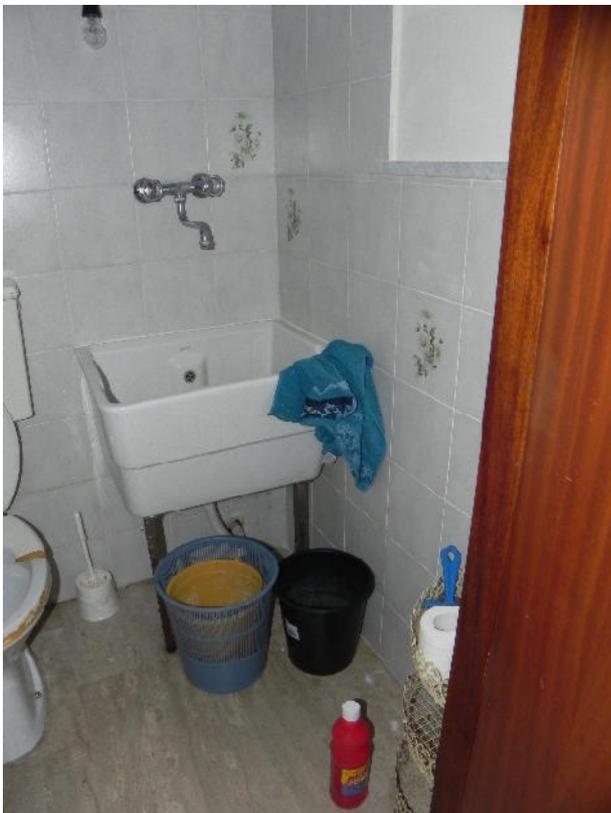
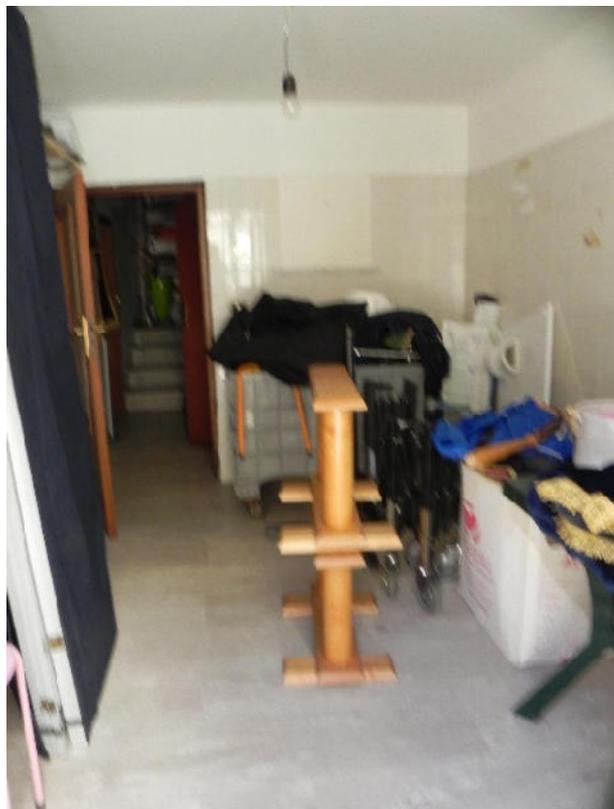
L'alloggio al piano terra foglio 31 part.351 sub 4

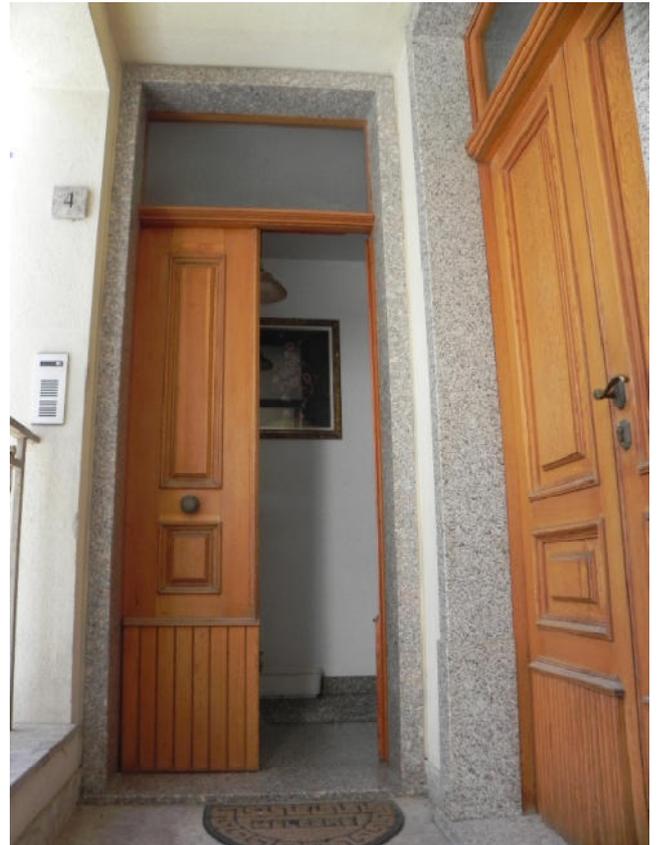
L'alloggio al piano primo foglio 31 part.351 sub 4

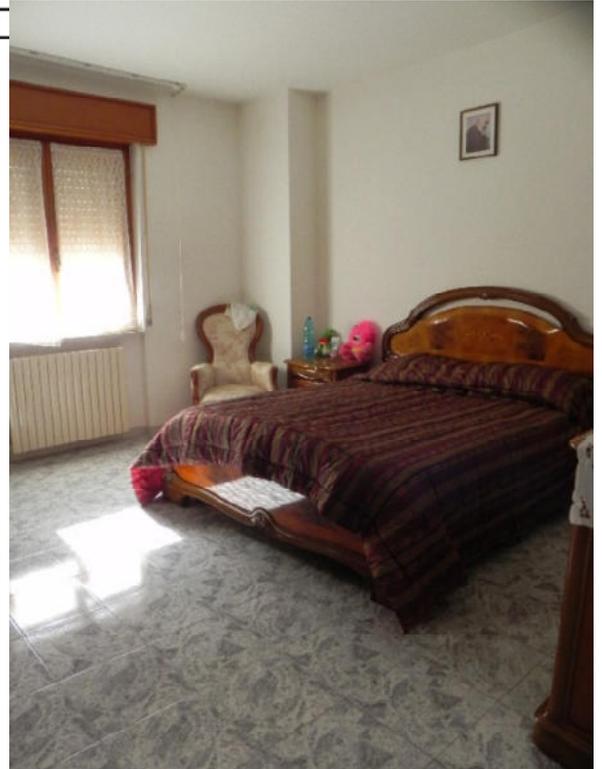
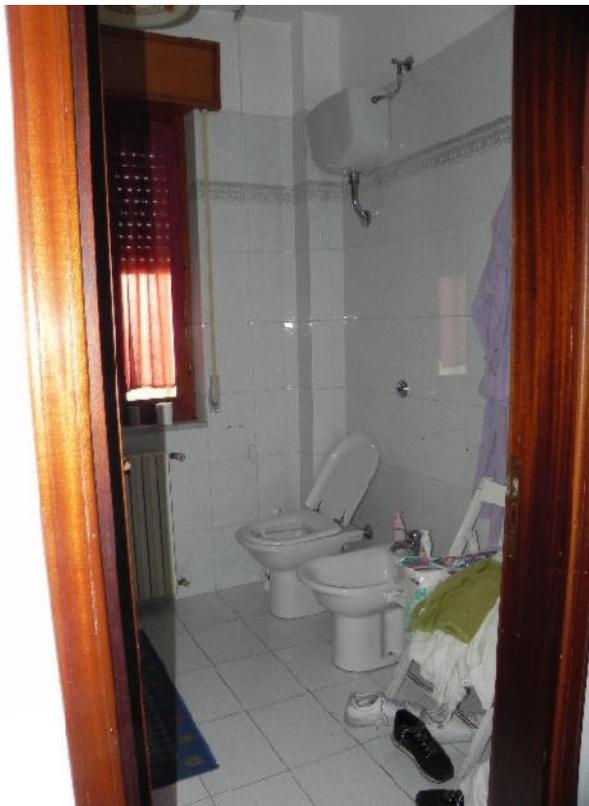
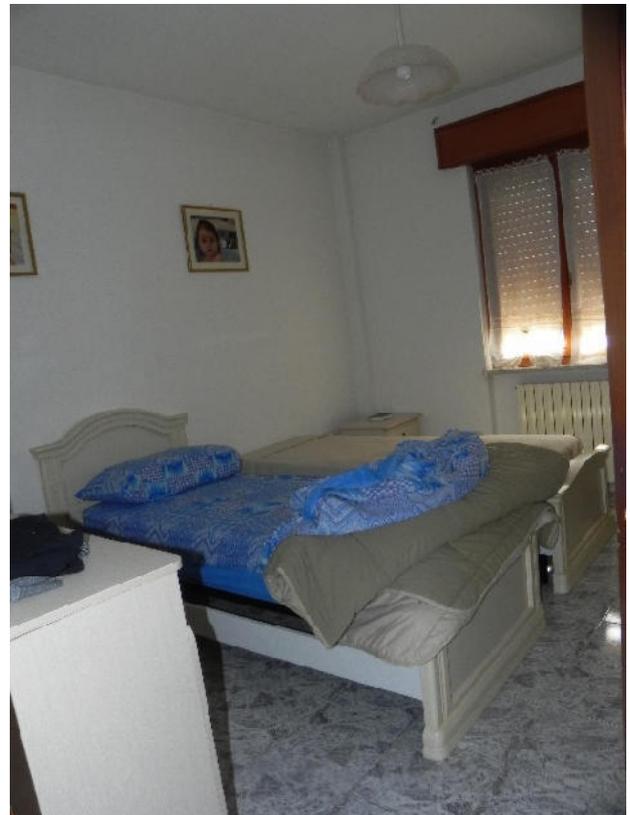
L'alloggio al piano secondo foglio 31 part.351 sub 4
