TRIBUNALE DI POTENZA SEZIONE CIVILE

CONSULENZA TECNICA D'UFFICIO

Relazione Tecnica d'Ufficio

OGGETTO: Tribunale di Potenza - Esecuzione Immobiliare n. 42/2021 R.G.E promossa Banca di Credito

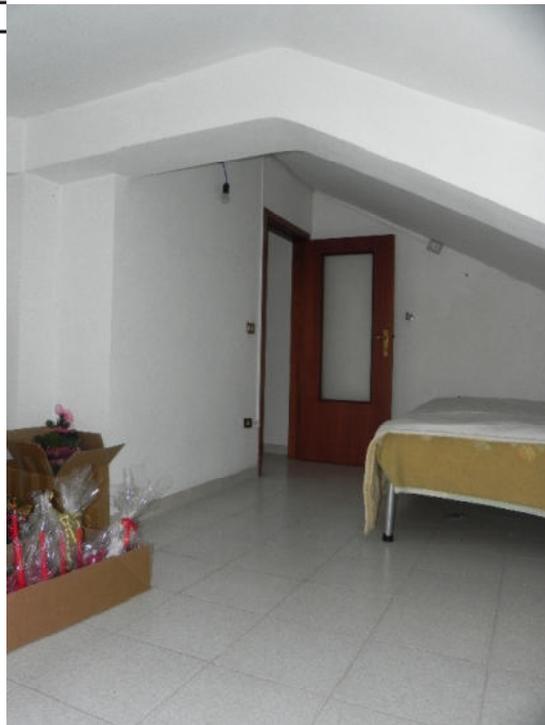
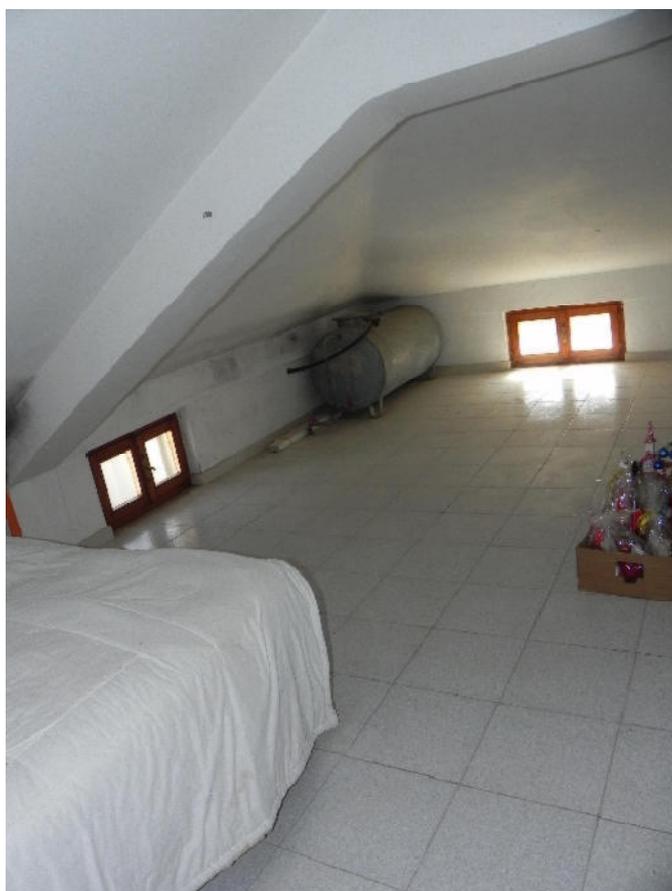
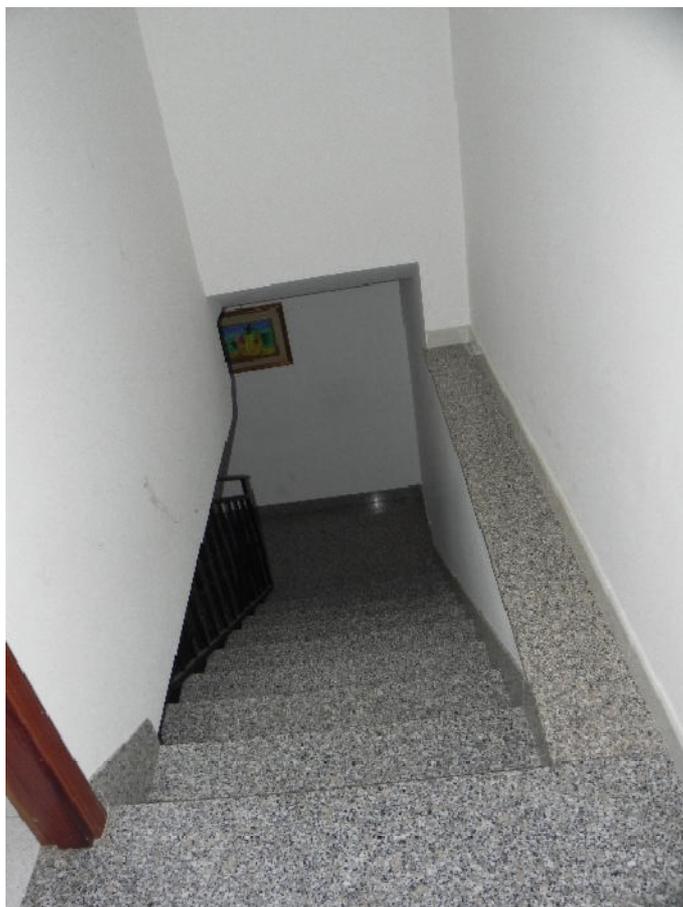
L'alloggio al piano terzo sottotetto foglio 31 part.351 sub 4

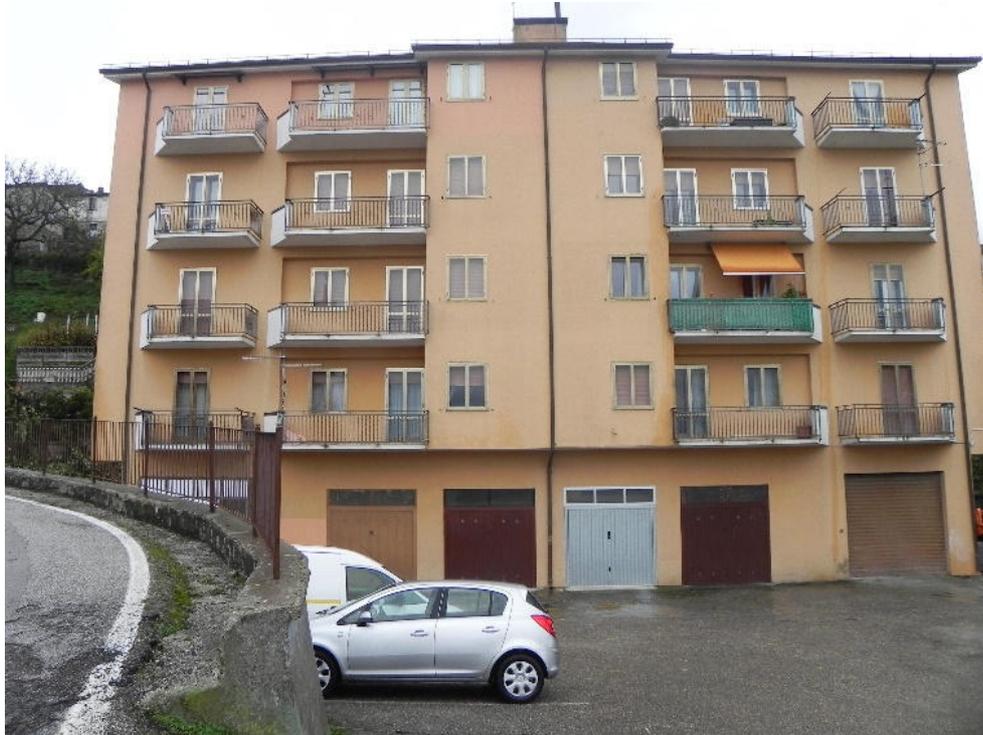
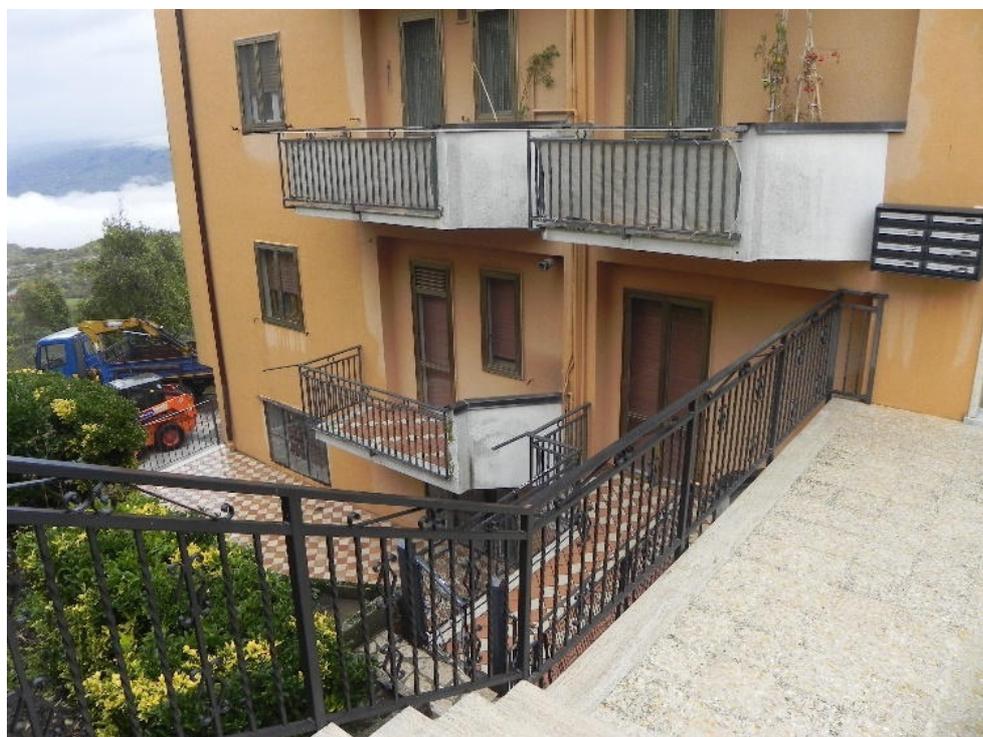
c) La piena proprietà della quota di **500/1000 (1/2)** dell'abitazione in **Pescopagano (PZ)** Via Santissima Incoronata Interno 7 Piano S1 - S2, riportato al **NCEU foglio 30 particella 304 sub 16**, Categoria **A/2**, Classe 4, Consistenza 8 vani, Superficie Catastale Totale 148 m², Rendita € 537,12.

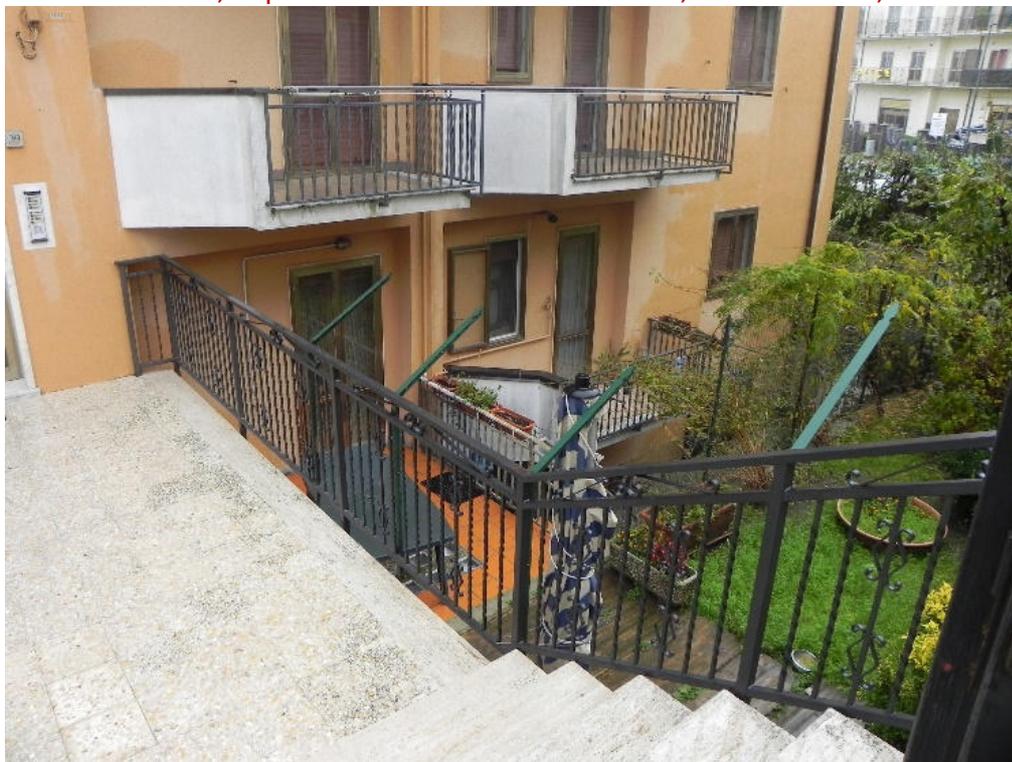
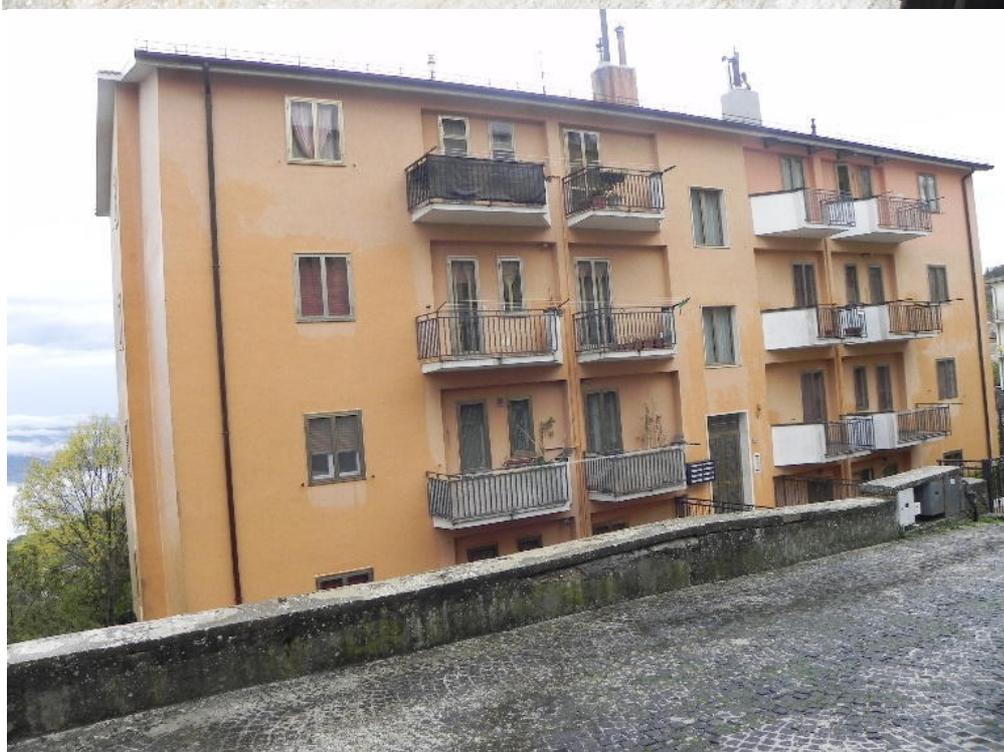
d) La piena proprietà della quota di **500/1000 (1/2)** dell'abitazione in **Pescopagano (PZ)** Via Santissima Incoronata Interno 8 Piano S1 - S2, riportato al **NCEU foglio 30 particella 304 sub 17**, Categoria **A/2**, Classe 3, Consistenza 8 vani, Superficie Catastale Totale 147 m², Rendita € 454,48.

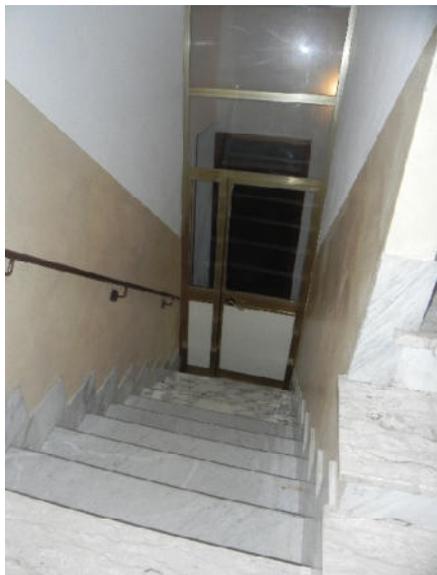
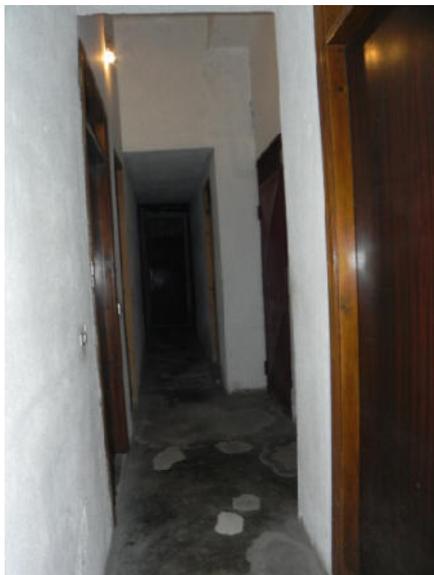
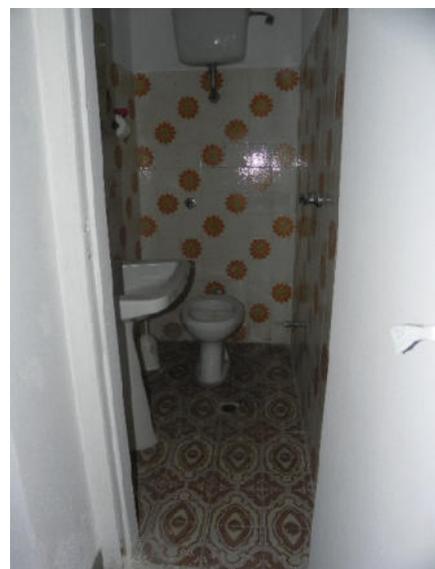
e) La piena proprietà della quota di **500/1000 (1/1)** del deposito in **Pescopagano (PZ)** Via Santissima Incoronata Piano S2, riportato al **NCEU foglio 30 particella 304 sub 18**, Categoria **C/6**, Classe 3, Consistenza 112 m², Superficie Catastale Totale 112 m², Rendita € 109,903.

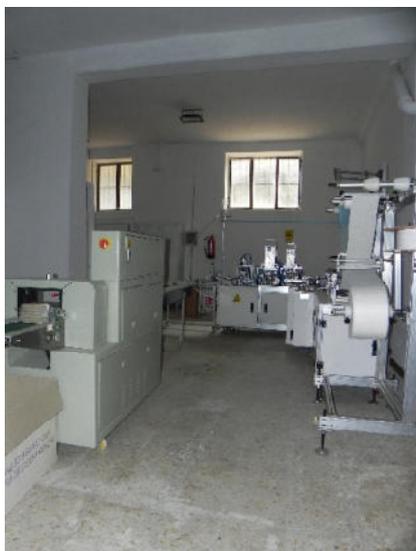
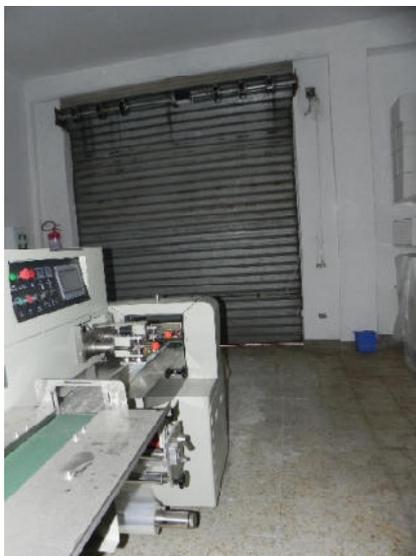
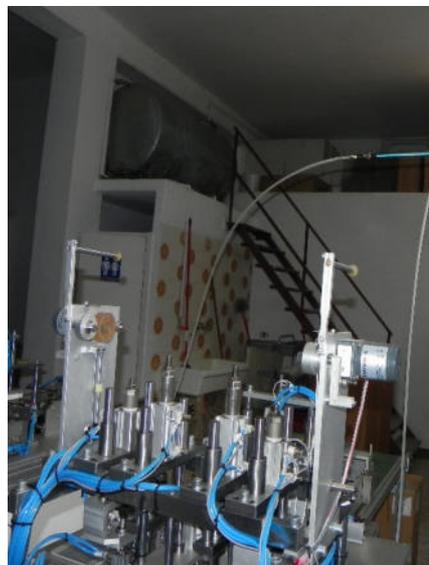
- f) La piena proprietà della quota di **500/1000 (1/1)** del deposito in **Pescopagano (PZ)** Via Santissima Incoronata Piano S2, riportato al **NCEU foglio 30 particella 304 sub 23**, Categoria **C/6**, Classe 3, Consistenza 118 m², Superficie Catastale Totale 118 m², Rendita € 115,79.
