TRIBUNALE ORDINARIO - CHIETI

107/2022

CONSULENZA ESTIMATIVA GIUDIZIARIA

A albergo a ARIELLI VIA SAN NICOLA 15, della superficie commerciale di **1.129,84** mq per la quota di 1/1 di piena proprietà (*** DATO OSCURATO ***)

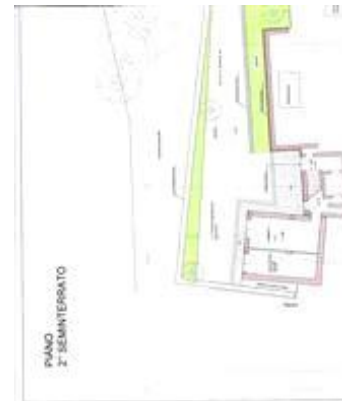
Questa situazione è riferita solamente a Locale tecnico e Locale magazzino al piano S2

L'immobile risulta **conforme**.

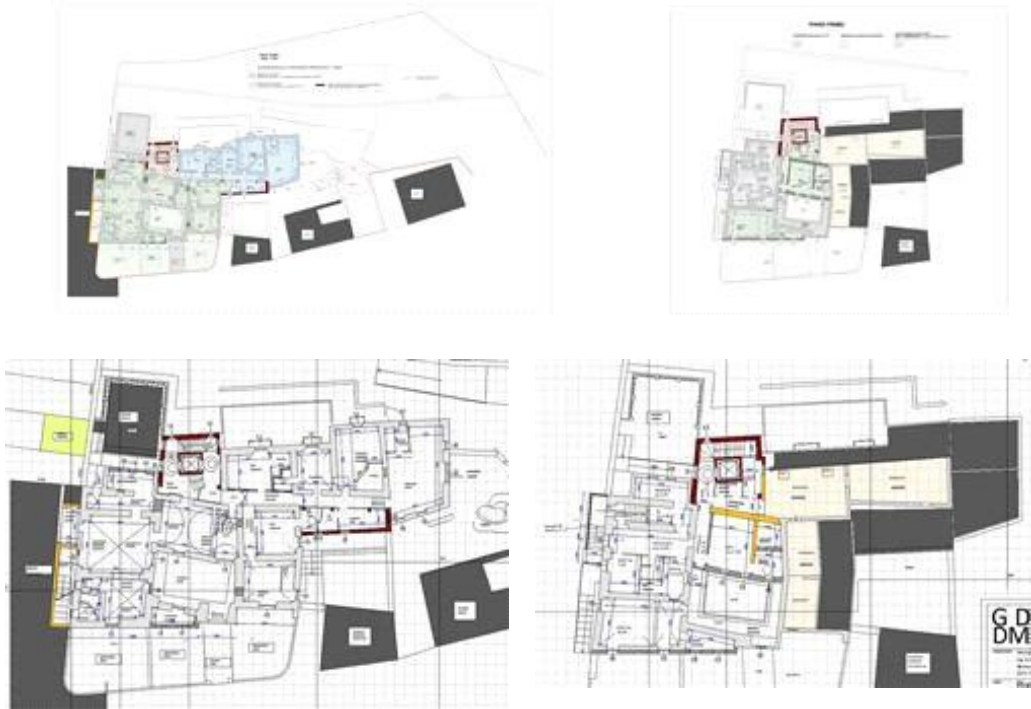
Questa situazione è riferita solamente a Porzione dell'Albergo situata al P.T..

Tale unità immobiliare risulta conforme all'ultimo progetto approvato di cui alla DIA n. 720/2011, ma anche in essa si è riscontrato che nonostante sia stata accatastata e dichiarata agibile con il citato Certificato di Agibilità n. 5/2001 in data 14/07/2011, essa presenta una porzione al piano terra non ultimata e ancora allo stato rustico. Anche in questo caso, pertanto, il predetto Certificato di Agibilità deve ritenersi inefficace - quanto meno dal punto di vista igienico – sanitario – per la suddetta porzione non ultimata, individuabile nel progetto approvato con le camere e la suite con

bagno aventi accesso dal disimpegno di mq 18,65 e affaccio esterno sul lato opposto alla Via San Nicola, come da planimetria esplicativa.

Le difformità sono regolarizzabili mediante: SCIA per ultimazione lavori e invio nuova SCAGI per l'Albergo di cui al Fg 4 p.lla 297 sub 16

- Oneri amministrativi presunti per SCIA ultimazione lavori albergo: €100,00
- Oneri tecnici presunti per SCIA ultimazione lavori albergo: €1.000,00
- Oneri amministrativi presunti per SCAGI Albergo: €150,00
- Oneri tecnici presunti per SCAGI Albergo: €1.000,00

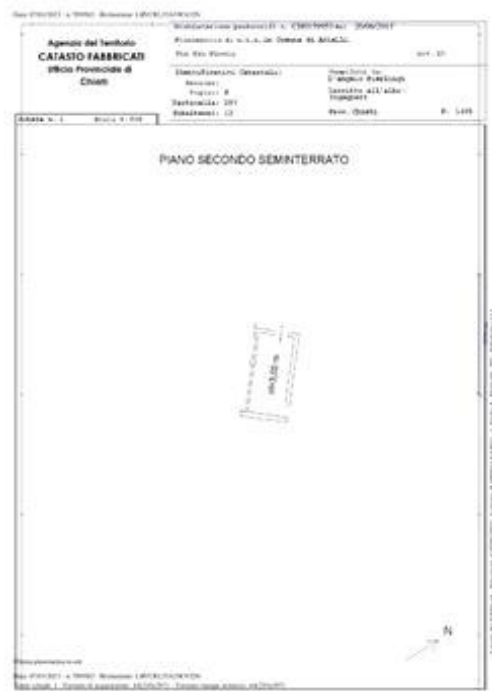
Questa situazione è riferita solamente a Locale tecnico e Locale magazzino di cui al foglio 4 p.lla 297 sub 12 e 13

L'immobile risulta **conforme**.

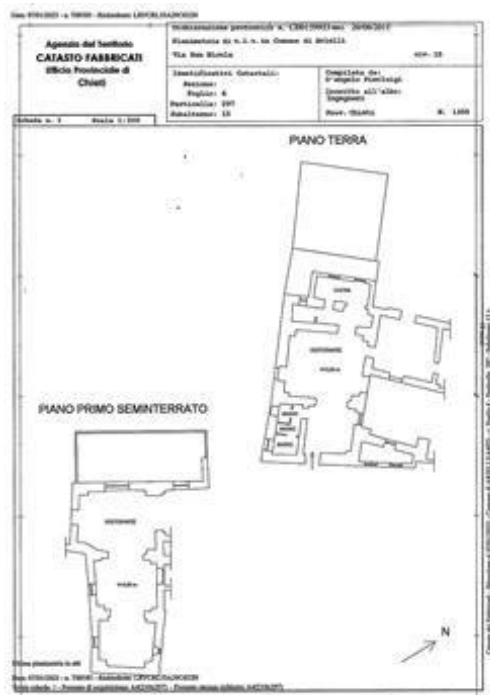
Questa situazione è riferita solamente a Ristorante di cui al fg 4 p.lla 297 sub 15

CRITICITÀ: BASSA

Sono state rilevate le seguenti difformità: Il Ristorante di cui al foglio 4 p.lla 297 sub 15 è accatastato ma la relativa planimetria presenta circoscritte differenze rispetto allo stato reale, oltre al già citato accorpamento, nella porzione ricadente al P.T., di un vano che in catasto appartiene al Centro Benessere di cui alla p.lla 297 sub 14

Le difformità sono regolarizzabili mediante: Variazione catastale per aggiornamento allo stato e alla consistenza reali, includendovi il vano accorpato al Ristorante che attualmente è compreso nella planimetria catastale dell'attiguo Centro Benessere di cui al fg 4 p.lla 297 sub 14.

- Oneri amministrativi presunti per Variazione catastale: €50,00
- Oneri tecnici presunti per Variazione catastale: €1.000,00
