TRIBUNALE DI PALERMO

Perizia dell'Esperto ex art. 568 c.p.c. Arch. Ciacci Gualtiero, nell'Esecuzione Immobiliare 215/2018 del R.G.E.

- **Bene N° 1** - Appartamento sito in Altofonte (PA) in Corso dei Mille n. 69 ubicato ai piani 4° 5° (Coord. Geografiche: 38° 2'35.84"N 13°17'50.10"E)

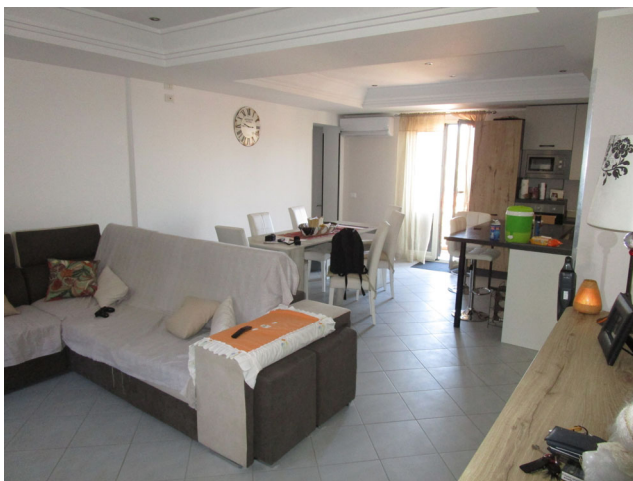
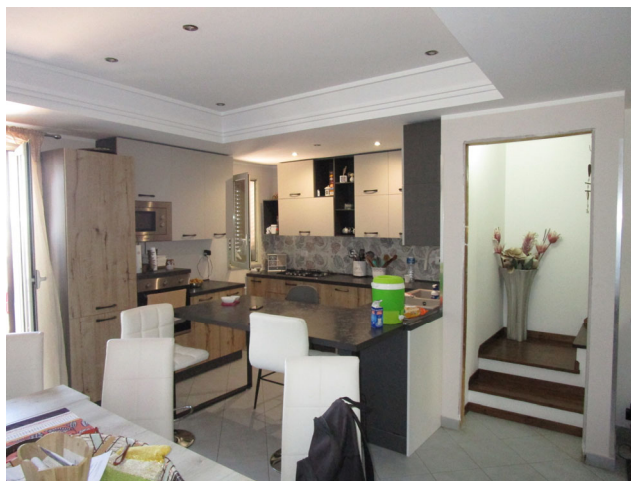
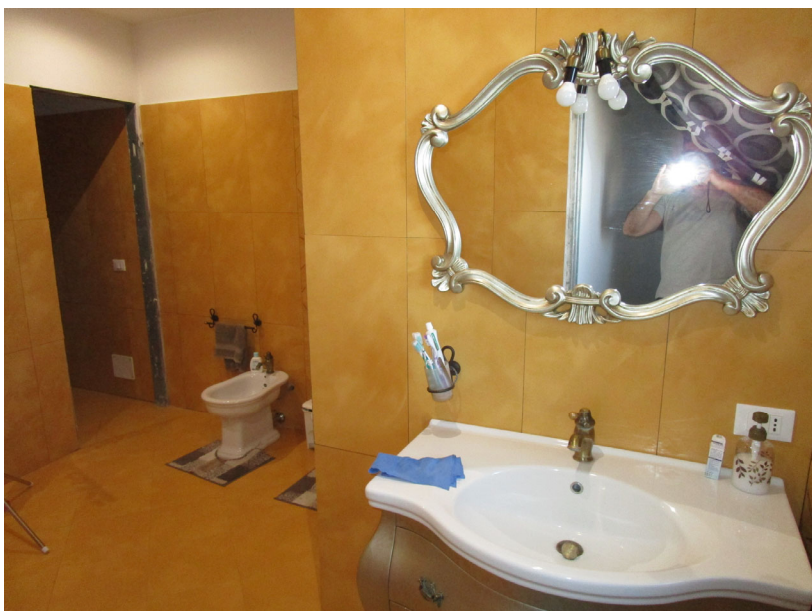
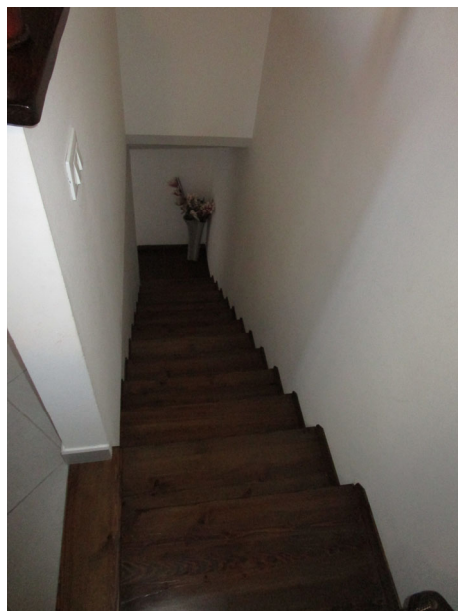
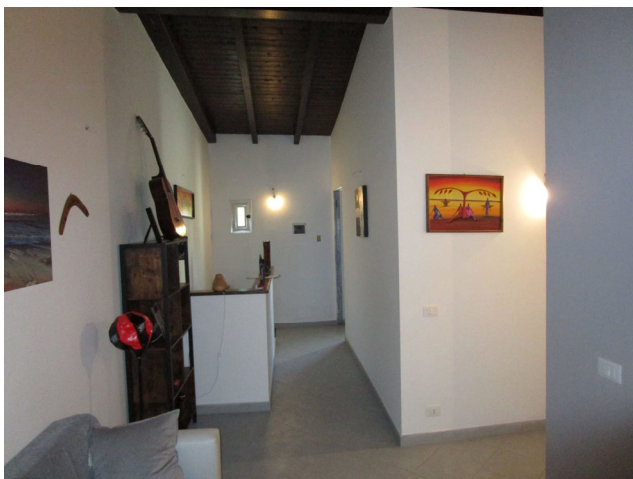
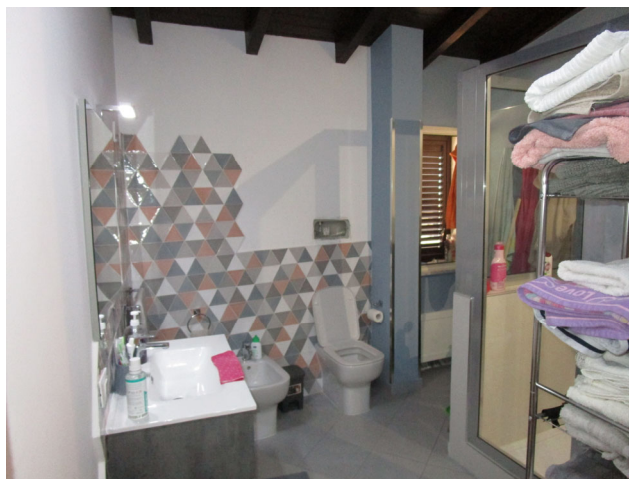
Lo stato conservativo dell'appartamento è buono.

Di seguito si riportano alcune foto significative del bene; si rimanda all'allegato 8 che riporta il rilievo fotografico completo del bene eseguito in occasione del sopralluogo.
