TRIBUNALE DI SASSARI

Procedimento: 31/2021

RELAZIONE DI CONSULENZA TECNICA

Immobile residenziale sito in Sassari, via Florinas num, 2 (ora 2b), insistente su Sezione Urbana in Catasto al foglio 72, Part. 631, Sub 12, Cat. A/4, Classe 2, Vani 6, Piano 1, Sup. Cat. 154 mq, Rendita 340,86 Euro.

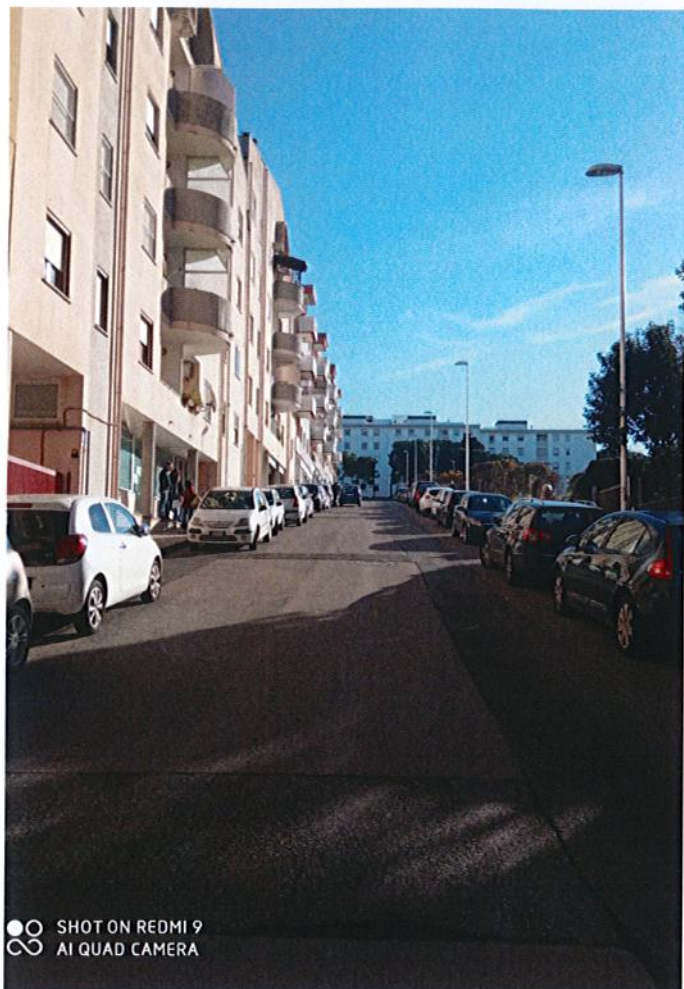
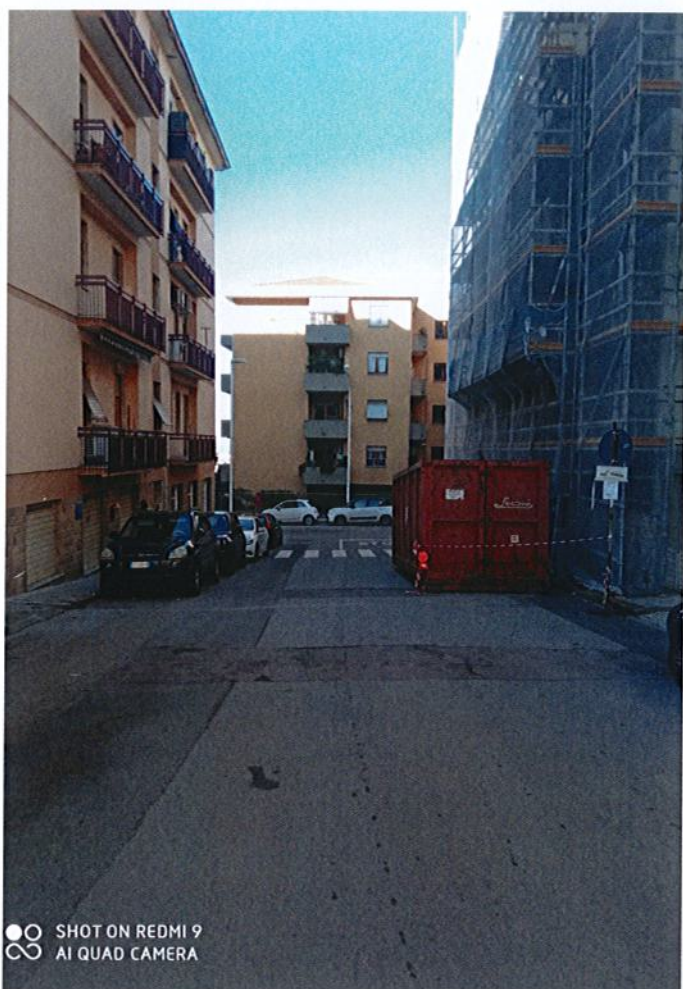
L'unità immobiliare si trova in v. [REDACTED] All. Fot. Imm. 1-2), al primo piano, con ingresso dal portoncino a destra per chi salendo le scale giunge sul pianerottolo (Ved. All. Fot. Pag. 1, Imm. 10). Venduto agli attuali proprietari dal sig. Spano Franco, nato a Sassari il 26/03/1950 in forza di successione in morte del sig. Spano Nicolò (04/01/1945 con dichiarazione di successione registrata a Sassari l'11/03/1995 al num. 60/1088, trascritta a Sassari il 16/11/2002 ai num. 17486/12712) con atto a rogito Notaio Vincenzo Lojacono in data 05/11/2009 rep. num. 140276/48966 e trascritto a Sassari il 06/11/2009 ai num. 18098/12788, fa parte di uno stabile risalente quasi sicuramente alla seconda metà del '900 che avrebbe bisogno di un urgente intervento sulle facciate (Ved. All. Fot. Pag. 1, Imm. 3-4-5).

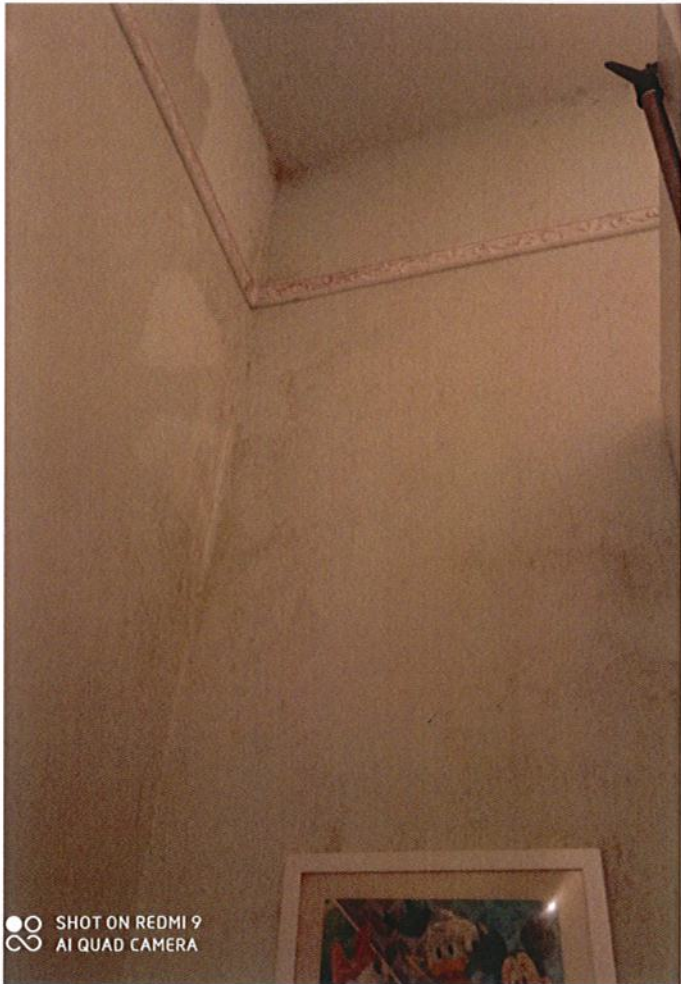
21

andrebbero assolutamente valorizzati. I serramenti interni sono in legno, in gran parte originali e con cornice in legno a spessore murario. Il bagno, la cucina e l'antibagno-lavanderia, gli ambienti più "recenti", hanno pareti bianche, rifiniture moderne e apparecchi igienici non obsoleti. Gli impianti di acqua calda e fredda servono bagno, cucina e servizi. Il complesso della finitura, come detto pocanzi costituito da materiali non sicuramente di prima scelta ma rilevando l'intenzione della proprietaria di offrire ambienti razionali e di buon gusto, al giorno d'oggi potrebbero apparire datati e da ammodernare. L'immobile non è servito da ascensore ed è munito di citofono. Da quanto potuto constatare in fase di accertamento tecnico, l'unità abitativa versa in discreto stato di manutenzione sia dal punto di vista strutturale che di funzionalità degli ambienti. Presente l'impianto elettrico così come gli impianti idrici, tutti realizzati coi lavori del 2009 e tutti sottotraccia ad esclusione di quello del riscaldamento che nello sgabuzzino risulta fuori muro e posto in essere in maniera provvisoria (Ved. All. Fot. Imm. 27), e che all'esterno corre lungo la parete ovest (Ved. All. Fot. Imm. 46-58) snodandosi in basso sul balcone (Ved. All. Fot. Imm. 43) e rientrando in parete sui radiatori. Questo, che oltre alla stufa a pellet è garantito tramite impianto a gas centralizzato con caldaia dedicata montata esternamente sul terrazzo (Ved. All. Fot. Imm. 53), serve, tramite terminali in ghisa installati coi recenti lavori di "ammodernamento", la zona notte per quanto riguarda il riscaldamento, e l'acqua calda nella cucina, bagno e lavanderia. Non sono presenti impianti di condizionamento. Inoltre, l'unità immobiliare a tutt'oggi risulta finita nelle sue parti con caratteristiche di modesta fattura, a parte i pavimenti e i serramenti non presenta finiture di particolare pregio o valore architettonico e risulta ben sopra i limiti della idoneità igienico sanitaria per l'utilizzo cui è stata destinata come meglio si potrà evincere dalle fotografie scattate in sito. Si evidenzia inoltre che in riferimento alle attuali norme in materia di risparmio energetico, la citata unità immobiliare presenta le caratteristiche costruttive e le dotazioni necessarie al fine di una coerente classificazione energetica, pertanto risponde ai requisiti di cui alle vigenti disposizioni. Abbiamo notato, purtroppo, in sede di sopralluogo macchie sul soffitto e sulle pareti sia in corrispondenza delle aperture verso l'esterno che negli ambienti interni, in particolar modo nella stanza da letto dei bambini (Ved. All. Fot. Imm. 21), nella

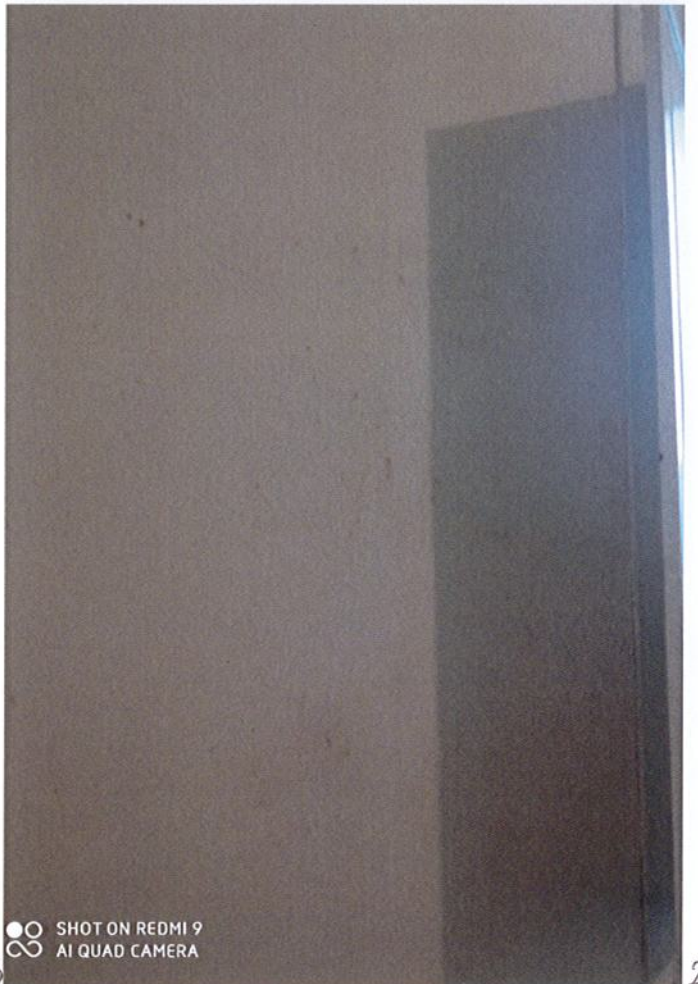
24

camera ospiti-sgombero (Ved. All. Fot. Imm. 24), nell'antibagno-lavanderia (Ved. All. Fot. Imm. 34-35) e nel bagno (Ved. All. Fot. Imm. 39-40-41) dovute ad infiltrazioni d'acqua di vario genere, risalita capillare ed umidità. Nel complesso quindi, l'immobile non è in cattivo stato di conservazione, aspetto che attribuisce all'immobile qualità, ma avrebbe bisogno di lavori urgenti di straordinaria manutenzione con alcuni necessari interventi sulle murature. In conclusione, nonostante parte degli ambienti si affaccino sia frontalmente che sul retro, su strutture di rilevante altezza, la distanza da questi pare non comprometta un buon ricircolo d'aria, considerando le aperture a sud-est e a nord/nord-est importante questo per una compensazione delle mancanze e il completamento delle caratteristiche dell'immobile.
