Tribunale di Milano

R.G.E. n. **1375/2021**

RLAZIONE DI STIMA
Lotto Unico
Via Sapri n. 14/6, Milano (MI)

Bene in **Milano (MI)**
Via Sapri n. 14/6
LOTTO UNICO

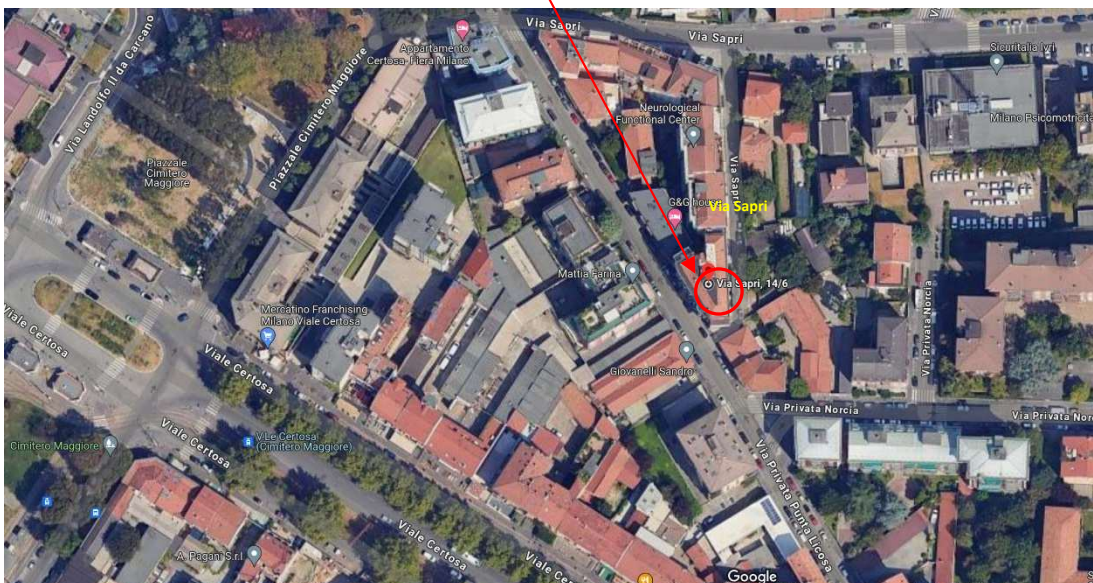
Foto satellitari

Appartamento per civile abitazione al piano primo con annesso solai al piano sesto (sottotetto), sito in Milano (MI), zona Certosa, alla Via Sappri n. 14/6 ed identificato al Catasto Fabbricati al fg. n. 90, mapp. n. 99 sub. n. 7

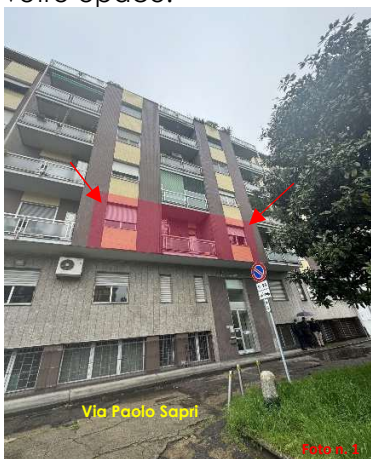
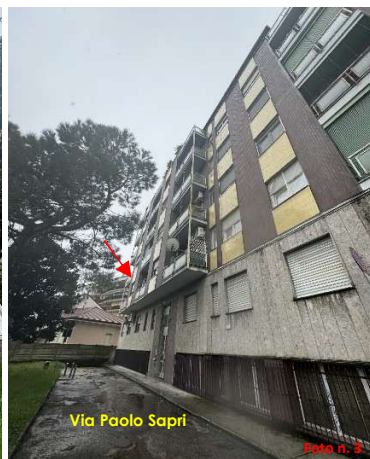
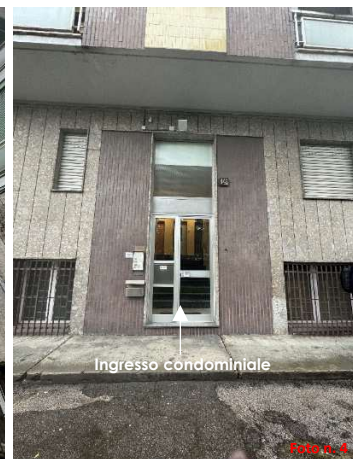
Il portone di ingresso condominiale è in alluminio e vetro. Il prospetto esterno della palazzina condominiale, si presenta in buone condizioni di manutenzione e conservazione, con facciata rifinita con mattoni di cemento al piano terra e in mattoncini ai piani superiori. I balconi sono chiusi da ringhiere in ferro e pannelli di vetro opaco.

Stato generale di manutenzione del fabbricato condominiale: in generale, le condizioni di manutenzione e conservazioni delle parti comuni sono buone. All'esterno, la facciata si presenta in buone condizioni.

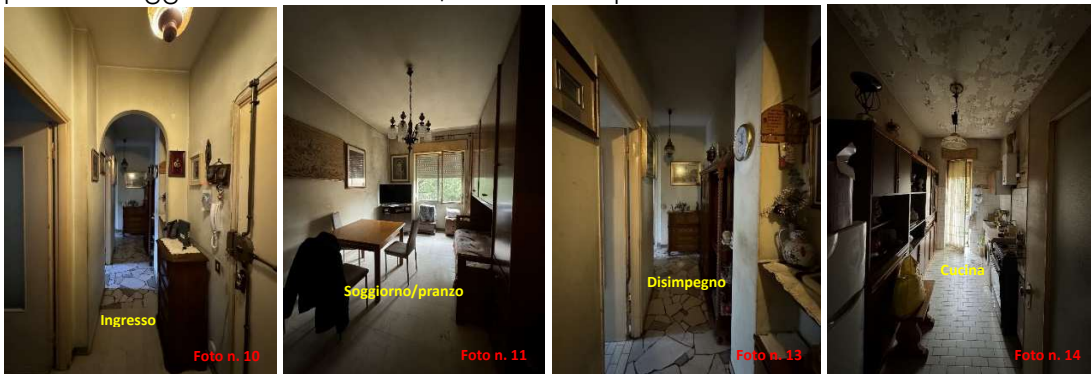
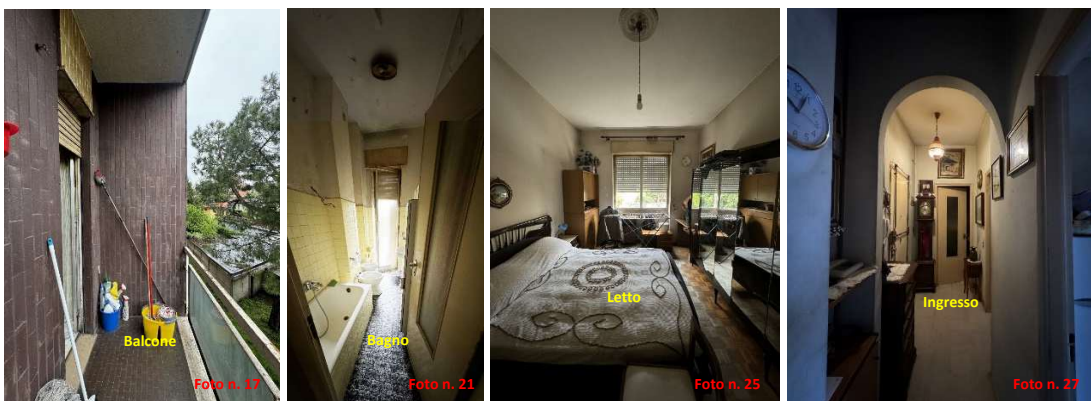
L'abitazione è pavimentata in marmo nel vano ingresso e nel soggiorno/pranzo, lastre di marmo tipo "palladiana" nel disimpegno e nel ripostiglio, gres nella cucina e nel bagno e parquet nella camera da letto. Le pareti dell'unità immobiliare, sono rifinite ad intonaco civile liscio e tinteggiati con idropittura di colore beige; il solaio è tinteggiato di colore bianco. Il vano cucina presenta pareti in parte rivestite da piastrelle di ceramica. Il bagno, dotato di tutti i sanitari e della vasca da bagno, presenta pareti in parte rivestite da piastrelle di ceramica. Il balcone è pavimentato in mattoncini. Le porte interne dell'abitazione sono in legno. Gli infissi sono in alluminio e vetro e tapparelle in pvc. La porta di ingresso dell'abitazione è del tipo blindato. Si evidenziano fenomeni di distacco dell'intonaco nella cucina e nel bagno. L'impianto elettrico è del tipo sottotraccia (certificazioni non fornite). L'impianto di riscaldamento (centralizzato) a pavimento e impianto acqua calda sanitaria autonomo con caldaia posta in cucina (certificazioni non fornite). Presenti impianto idrico sottotraccia, impianto a gas ed impianto citofonico. Altezza interna netta dei locali è di 2.90 m. Il solaio al piano quarto (sottotetto) presenta pavimentazione in battuto di cemento e pareti tinteggiati di colore bianco; è chiusa da porta in ferro.

Stato generale di manutenzione dell'unità immobiliare: sufficiente.
