TRIBUNALE DI BRINDISI
UFFICIO ESECUZIONI IMMOBILIARI

Procedura Esecutiva n°49 R.G. Es. 2024

RELAZIONE TECNICA DI PERIZIA
GIUDIZIALE

LOTTO UNICO

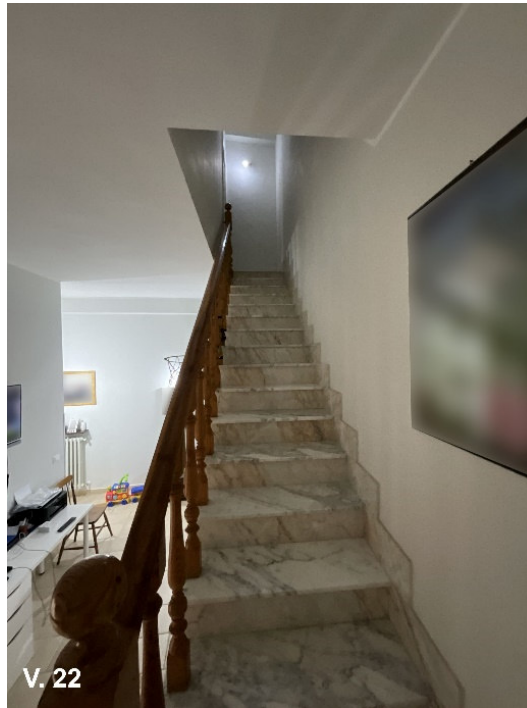
La scala a doppia rampa è completamente rivestita in lastre di marmo venato e a protezione da eventuali cadute accidentali è stato installato un passamano in legno. Anche il vano scala è caratterizzato da pareti e soffitto intonacati e tinteggiati di colore bianco. L'illuminazione e l'areazione naturale avviene per via indiretta dalla porta finestra dell'area *relax* mentre l'illuminazione artificiale è garantita da una lampadina a libera installazione posta nei pressi del pianerottolo di arrivo al piano primo.

(vista vano scala)

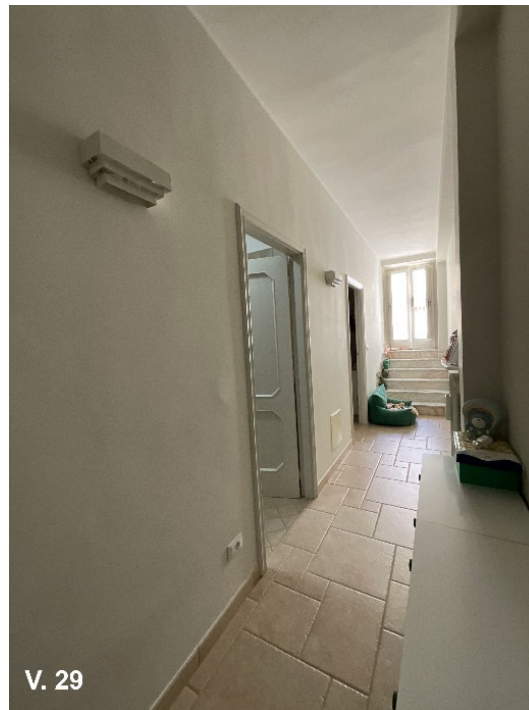
Tale ambiente si sviluppa per una superficie utile pari a circa mq 10,16 ed un'altezza interna pari a circa ml 3,00 con un solaio del tipo piano. Esso rappresenta uno spazio di distribuzione tra le due camere da letto, il bagno e l'accesso alla terrazza.

Anche questa porzione di abitazione si caratterizza per avere una pavimentazione del tipo pietra leccese, il battiscopa del medesimo materiale e le pareti verticali e l'intradosso del solaio intonacate e tinteggiate di colore bianco.

(vista corridoio)

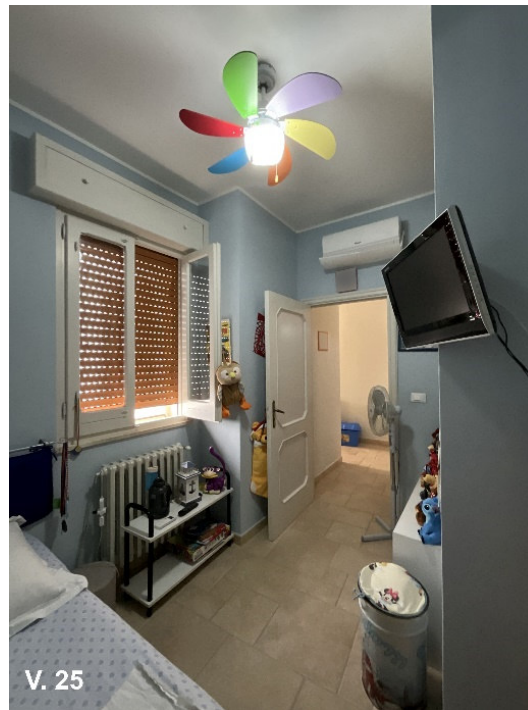
La prima stanza che si incontra sul lato sinistro accedendo dal vano scale è la camera da letto singola. Essa ha una superficie utile pari a circa mq 8,28 ed un'altezza pari a circa ml 3,00.

(vista camera singola)

La pavimentazione è la medesima del resto dell'abitazione ma le pareti seppur intonacate sono state tinteggiate di colore azzurro ad eccezione dell'intradosso del solaio che è di colore bianco. L'illuminazione e l'aerazione naturale provengono da una finestra a doppia anta che ha affaccio diretto sul pozzo luce, caratterizzata da una struttura in legno laccato di colore bianco e vetro singolo. Essa è dotata inoltre di avvolgibile in materiale plastico e relativo cassonetto. L'illuminazione artificiale invece è garantita da un sistema che integra la ventilazione dall'alto con una lampada a soffitto. Si rileva inoltre la presenza di termosifone del tipo in ghisa ad elementi verticali di colore bianco per il riscaldamento nei mesi invernali e di condizionatore per il raffrescamento nei mesi estivi. Il primo posto sotto la finestra mentre il secondo in corrispondenza della porta d'ingresso alla camera da letto.

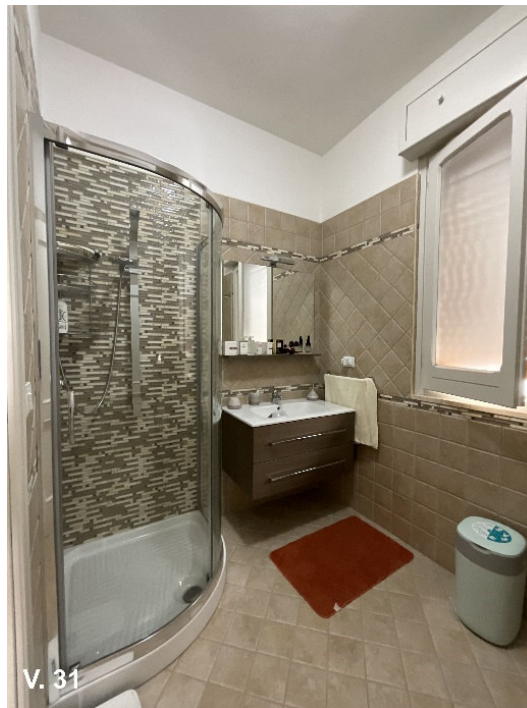
Il bagno si estende per una superficie utile pari a circa mq 5,04 ed un'altezza interna pari a circa ml 3,00 con un solaio anch'esso piano. L'accesso è consentito da una porta in legno laccato di colore bianco impreziosita da sottili cornici a simulare l'effetto bugnato. La pavimentazione è del tipo pietra leccese con mattonelle di forma regolare che proseguono a rivestire anche le pareti verticali sino ad un'altezza pari a circa ml 2,20, il tutto impreziosito da due fasce decorative del tipo mosaico che corrono lungo tutto il perimetro del vano bagno. La porzione di piastrelle poste

in corrispondenza del box doccia sono del tipo mosaico. La restante parte di muratura incluso l'intradosso del solaio è intonacata e tinteggiata di colore bianco. L'illuminazione e l'areazione naturale avvengono per il tramite di una finestra in legno laccato di colore bianco a doppia anta battente e vetro singolo, mentre l'illuminazione artificiale è garantita da una *applique*. La finestra è inoltre dotata di avvolgibile in materiale plastico e relativo cassetto e gode di affaccio diretto sul pozzo luce.

(vista WC)

Il bagno è dotato di box doccia con piatto in ceramica bianca del tipo angolare, di un lavandino ad incasso ricavato all'interno di un mobile in legno sospeso anch'esso in ceramica di colore bianco, di un vaso con cassetta interna e un bidet, anche quest'ultimi in ceramica di colore bianco del tipo sospeso.

Tutti i sanitari sono dotati di rubinetteria con finitura cromata. Si rileva inoltre, la presenza, in corrispondenza del bidet, di uno scaldasalviette in acciaio con tubi radianti orizzontali verniciati di colore bianco.

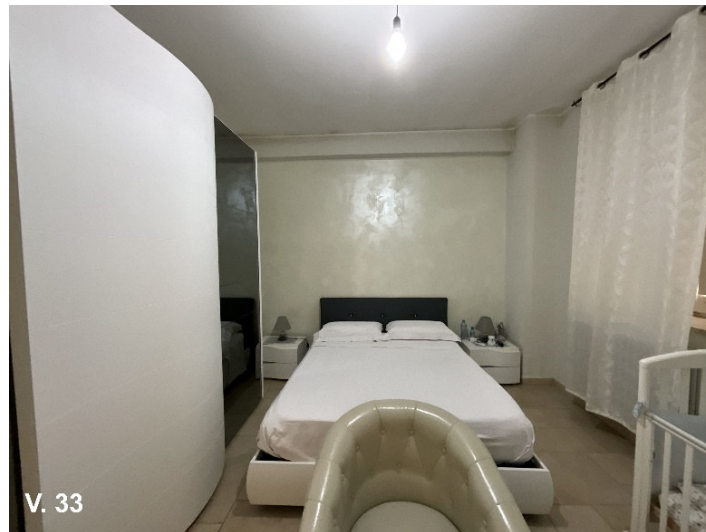
La seconda camera da letto è del tipo matrimoniale con una superficie utile pari a circa mq 16,96 ed un'altezza interna pari a circa ml 3,00 con solaio piano.

(vista camera da letto matrimoniale)

La pavimentazione, in coerenza stilistica con il resto dell'abitazione, è la medesima e le pareti sono intonacate e tinteggiate di colore bianco incluso l'intradosso del solaio. L'illuminazione e l'areazione naturale provengono da una finestra a doppia anta che ha affaccio diretto sulla terrazza esterna, caratterizzata da una struttura in legno laccato di colore bianco e vetro singolo. Ogni anta è dotata di scuretti interni in legno laccato di colore bianco. L'illuminazione artificiale invece è garantita da una lampadina a libera installazione posta al centro del soffitto. Si rileva inoltre la presenza di termosifone del tipo in ghisa ad elementi verticali di colore bianco per il riscaldamento nei mesi invernali e di condizionatore per il raffrescamento nei mesi estivi. Il primo posto sotto la finestra mentre il secondo installato sul lato destro della stessa.

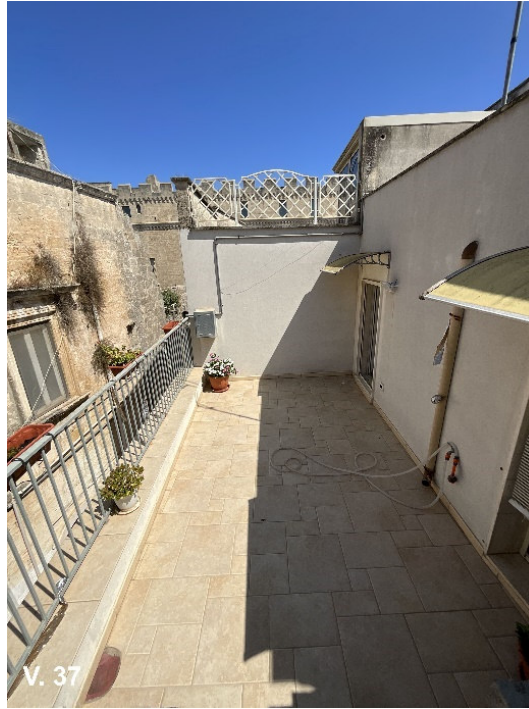
Dal corridoio, superando alcuni gradini in marmo, è possibile raggiungere la terrazza esterna, un'area fruibile la cui superficie utile è pari a circa mq 15,32. La pavimentazione è la medesima del resto dell'abitazione ed è presente un parapetto del tipo misto; una parte in muratura, molto probabilmente la vecchia linea di carico sulla quale è stato installato un parapetto vero e proprio in ferro del tipo ad elementi verticali. Inoltre, sulla facciata principale in corrispondenza della finestra della camera matrimoniale e della porta d'ingresso, di recente installazione sono le due pensiline in policarbonato a protezione delle stesse dalle intemperie.

(vista terrazza)

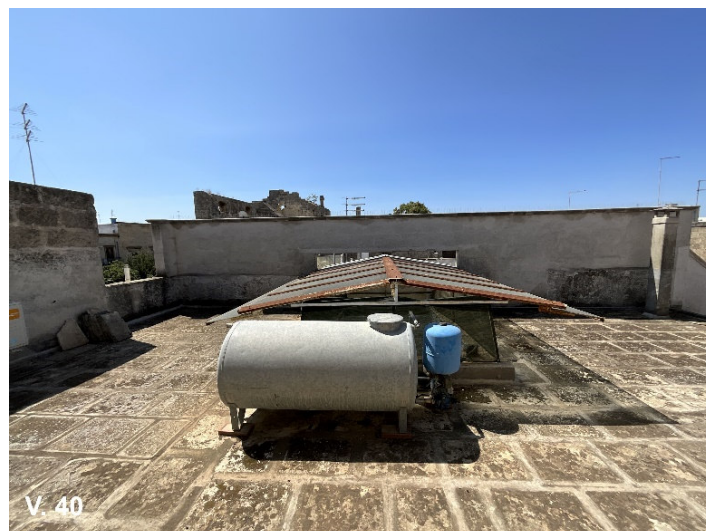
Ultimo livello dell'abitazione oggetto di valutazione è il lastrico solare caratterizzato da un rivestimento in basole di Cursi invecchiate dal tempo. Oltre alla copertura del pozzo luce ampiamente descritta in precedenza è possibile rilevare la presenza di 2 unità esterne collegate ai rispettivi condizionatori delle camere da letto ed una riserva idrica contenuta in un serbatoio zincato dotata di sistema di autoclave per l'erogazione dell'acqua alla giusta pressione anche ai piani superiori dell'abitazione.

(vista terrazza)

Lo stato di conservazione dell'immobile è ottimo, NON sono presenti fenomeni di umidità o infiltrazioni d'acqua ad eccezione di lievi aloni presenti sul soffitto della camera matrimoniale localizzati puntualmente lungo il muro perimetrale. Tale fenomeno è attribuibile ad una mancata pulizia ed impermeabilizzazione periodica delle chianche che ricoprono il solaio di copertura.
