TRIBUNALE ORDINARIO - LARINO

ESPROPRIAZIONI IMMOBILIARI

31/2023

CONSULENZA ESTIMATIVA GIUDIZIARIA

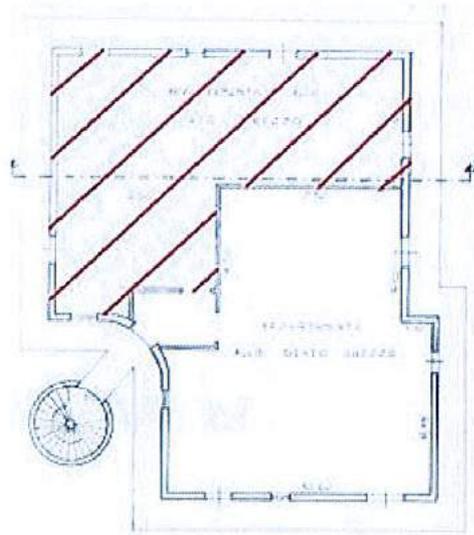
Sono state rilevate le seguenti difformità: Con riferimento al progetto approvato mediante pratica edilizia di condono (Legge 47/1985) l'unità immobiliare in oggetto viene rappresentata allo stato grezzo, ossia priva di alcuna partizione degli spazi interni e di alcuna dotazione impiantistica. Allo stato detta unità si presenta ultimata sia dal punto di vista planimetrico, sia per la completa dotazione impiantistica. Tuttavia non è stato possibile reperire presso gli uffici tecnici preposti alcuna documentazione o pratica edilizia attestanti lo stato dei luoghi riscontrato. L'unità immobiliare risulta censita in catasto urbano e dotata di rendita catastale. La planimetria catastale in atti risulta difforme in quanto l'unità immobiliare ha subito ulteriori modifiche interne a seguito di un frazionamento. Un vano è stato scorporato e annesso all'unità immobiliare attigua censita in Catasto al Foglio 2 Part. 80 Sub.7 senza alcun titolo edilizio. (normativa di riferimento: D.P.R. 380/2001 e successivi)

Le difformità sono regolarizzabili mediante: S.C.I.A in sanatoria

- Onorario professionale per richiesta titolo edilizio in sanatoria, spese e oneri costo di costruzione.: €3.000,00
- Oblazione da versare al Comune di Montenero di Bisaccia per sanatoria: €1.000,00

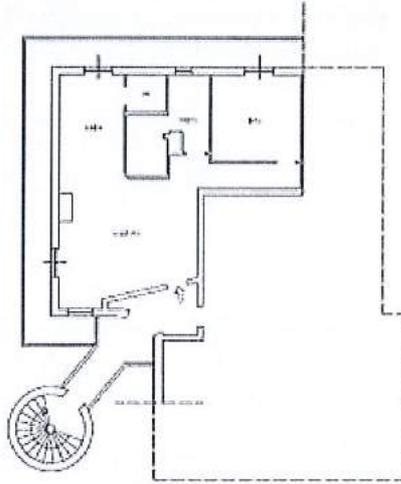
descrizione	consistenza		indice		commerciale
Appartamento	92,30	x	100 %	=	92,30
Balconi (superficie fino a 25 mq.)	25,00	x	30 %	=	7,50
Balconi (superficie eccedente i 25 mq.)	9,40	x	10 %	=	0,94
Totale:	126,70				100,74

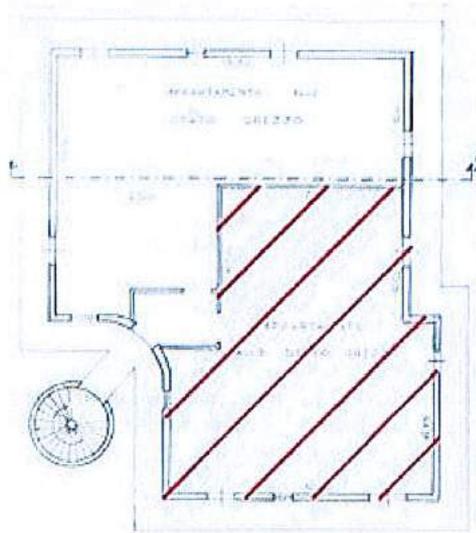
Sono state rilevate le seguenti difformità: Con riferimento al progetto approvato mediante pratica edilizia di condono (Legge 47/1985) l'unità immobiliare in oggetto viene rappresentata allo stato grezzo, ossia priva di alcuna partizione degli spazi interni e di alcuna dotazione impiantistica. Allo stato detta unità si presenta ultimata sia dal punto di vista planimetrico, sia per la completa dotazione impiantistica. Tuttavia non è stato possibile reperire presso gli uffici tecnici preposti alcuna documentazione o pratica edilizia attestanti lo stato dei luoghi riscontrato. L'unità immobiliare risulta censita in catasto urbano e dotata di rendita catastale. La planimetria catastale in atti risulta difforme in quanto l'unità immobiliare ha subito ulteriori modifiche interne. Un vano facente parte in origine dell'abitazione attigua censita in Catasto al Foglio 2 Part. 80 Sub.6 è stato annesso all'unità immobiliare senza alcun titolo edilizio. (normativa di riferimento: D.P.R. 380/2001 e succ.)

Le difformità sono regolarizzabili mediante: S.C.I.A in sanatoria

- Onorario professionale per richiesta titolo edilizio in sanatoria, spese e oneri costo di costruzione.: €3.000,00
- Oblazione da versare al Comune di Montenero di Bisaccia per sanatoria: €1.000,00

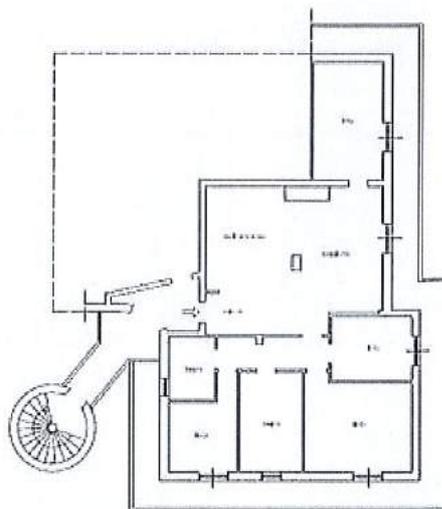
descrizione	consistenza		indice		commerciale
Appartamento	142,00	x	100 %	=	142,00
Balconi (superficie fino a 25 mq.)	25,00	x	25 %	=	6,25
Balconi (superficie eccedente i 25 mq.)	30,40	x	10 %	=	3,04
Totale:	197,40				151,29

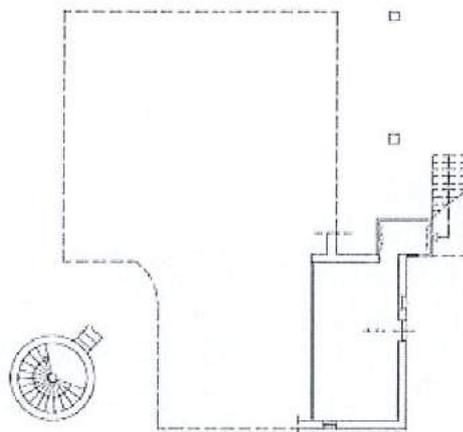
descrizione	consistenza		indice		commerciale
Locale	36,00	x	100 %	=	36,00
Totale:	36,00				36,00
