TRIBUNALE DI SULMONA

N. Gen. Rep. 34/2023

Immobili ubicati in Pacentro (AQ)
Via Guardiola – Zona Centro Storico

RELAZIONE DI CONSULENZA TECNICA

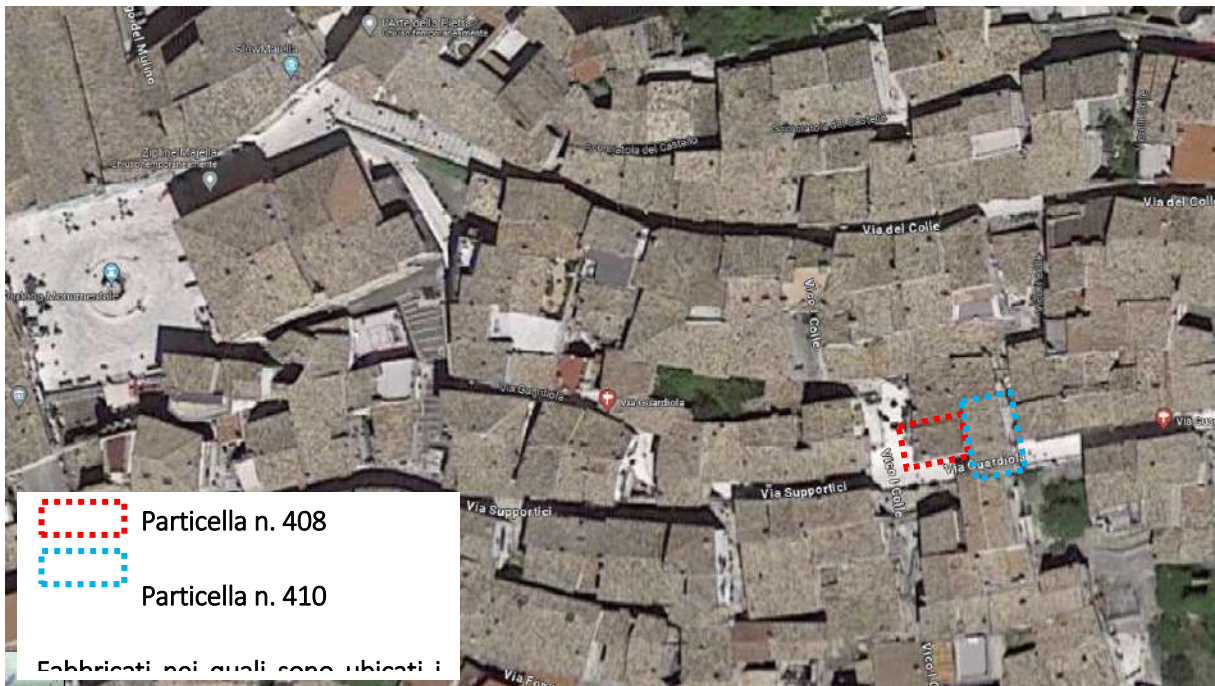
Immagine n.1

E' compreso nella parte del borgo denominata "Supportici - Madonna di Loreto", zona caratterizzata da piccole case in pietra addossate l'una sull'altra, a seguire il profilo roccioso della ripida scarpata.

Il bene oggetto di pignoramento è un'unità immobiliare facente parte di due fabbricati che si articolano in più livelli: un livello strada piano terra, un primo livello in cui è locato il bene in esame, un secondo livello e un livello sottotetto. Parte del bene abitazione non confina con unità immobiliari a piano strada in quanto tale porzione risulta in posizione sopraelevata rispetto alla suddetta strada passante - via Guardiola (vedi Immagini nn. 2-3). La struttura è in muratura portante di pietrame, solai in putrelle/voltine e tavelloni e volte a botte. La copertura a falde è in legno ed è del tipo spingente.

I due fabbricati descritti sono identificati con altrettante particelle, la particella 408 e la 410 e contengono i rispettivi subb., tra loro graffiati.

Il vano porta che collega la zona giorno dalla zona dedicata alle camere è anche il punto di divisione tra le particelle 408 e 410 (vedi Immagini n. 1 e n. 11).

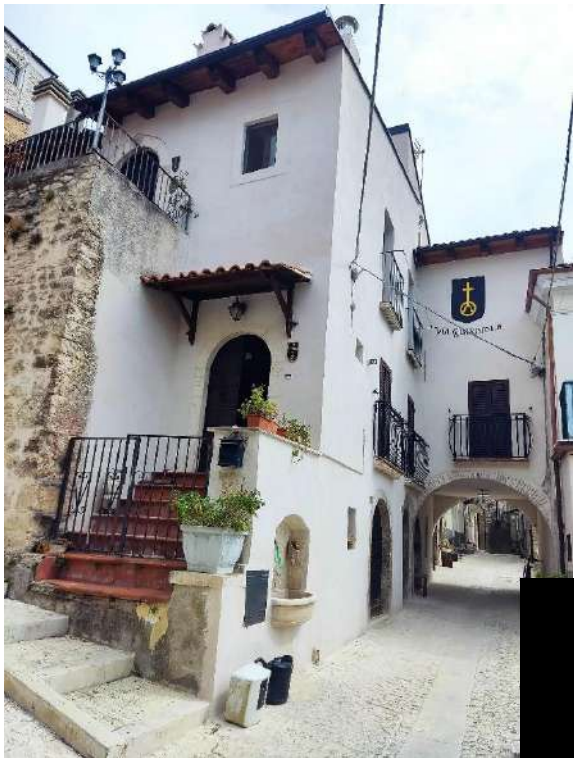
Immagine n.2

Fronte Ovest

La camera difatti, si trova planimetricamente sopra via Guardiola (vedi Immagini nn. 2-3).

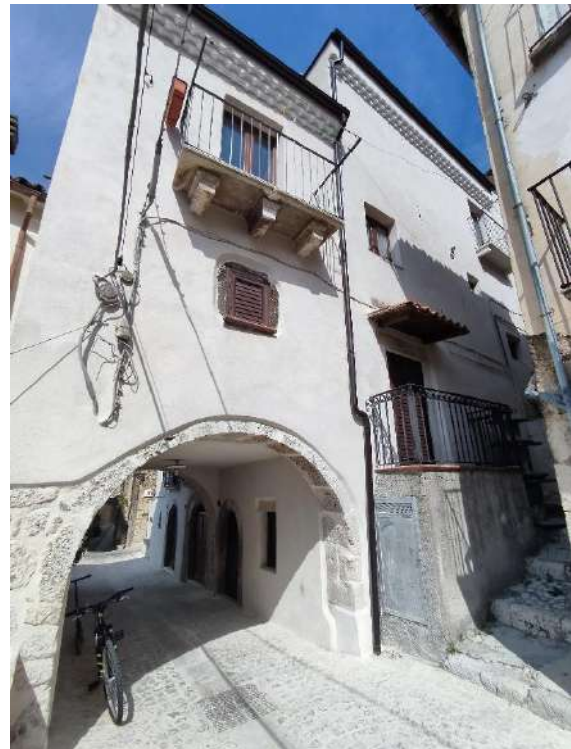
Immagine n.3

Fronte Est

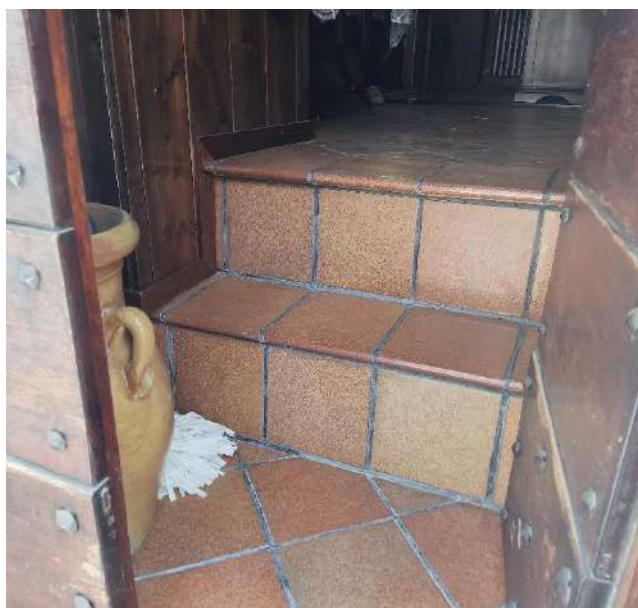
Immagine n.5

Ingresso

Un ingresso di circa mq. 1,00 conduce direttamente nel primo locale adibito a cucina-pranzo di mq. 11,50. Immediatamente sulla sinistra, la parete perimetrale già interessata dalla porta di ingresso, è occupata quasi

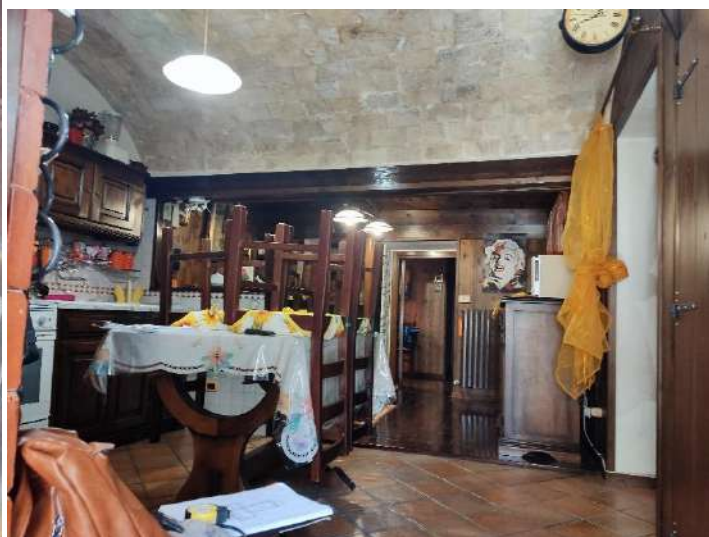
Immagine n.6

Cucina – Pranzo

totalmente dal camino, mentre la parete a nord, a confine con altra proprietà, è attrezzata con gli elementi ed elettrodomestici della cucina ed è protetta da una fascia di rivestimento in piastrelle di piccole dimensioni. Nella parete a sud sul lato opposto, ci sono una finestra e una porta finestra con un piccolo balcone. L'ambiente è coperto con volta a botte in pietra a vista, il pavimento con piastrelle in cotto e la caldaia, a servizio dell'impianto di riscaldamento e di quello idrico-sanitario è alloggiata all'interno di una nicchia, anch'essa sulla parete a sud.

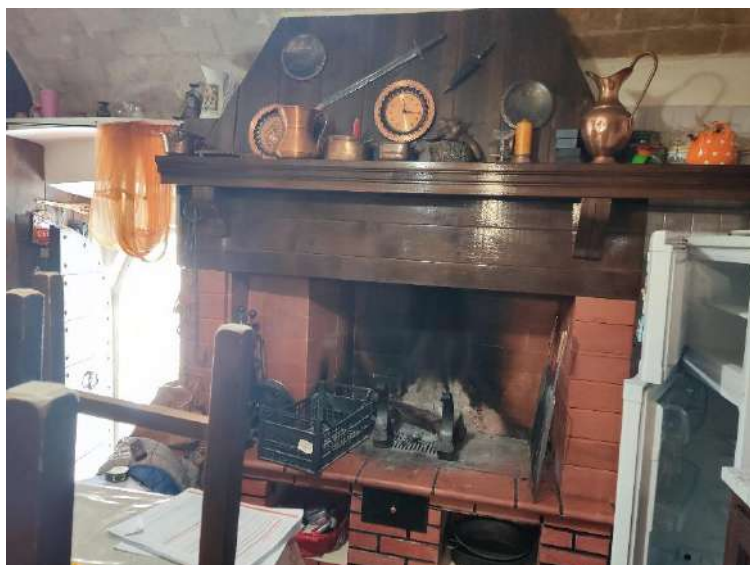
Immagine n.7

Camino – Parete perimetrale a Nord

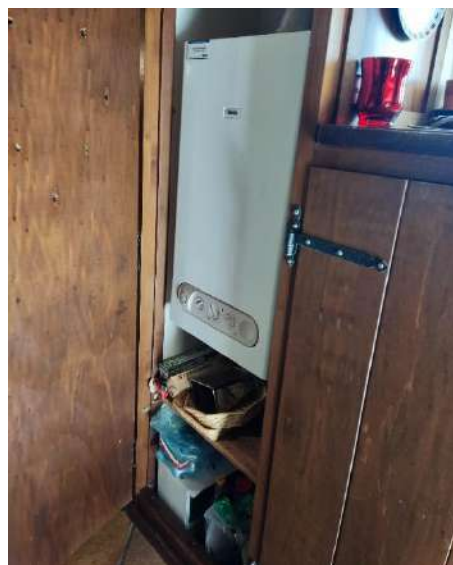
Immagine n.8

Nicchia con caldaia – Parete per. a Sud

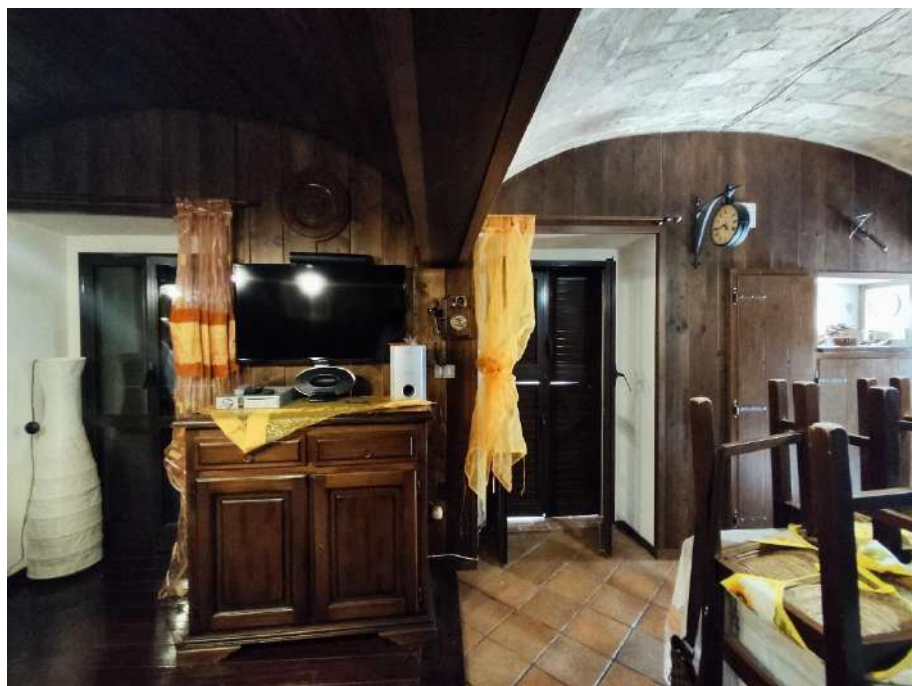
Immagine n.9

In continuità con il locale Cucina-Pranzo, privo di divisione, eccetto per un muretto di circa m. 1,00 di altezza, c'è un locale soggiorno di mq. 9,20, dotato di un vano porta finestra con piccolo balcone, è coperto con volta a botte ma rivestita in legno come le pareti e il pavimento che di conseguenza presenta un dislivello di circa 5 cm rispetto al pavimento del locale cucina-pranzo e il vano porta che collega i restanti locali.

Cucina - Pranzo

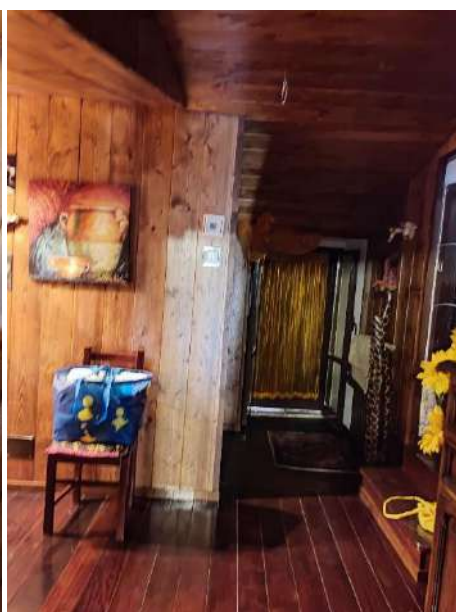
Immagine n. 12

Vano passaggio Zona Giorno – Zona Notte

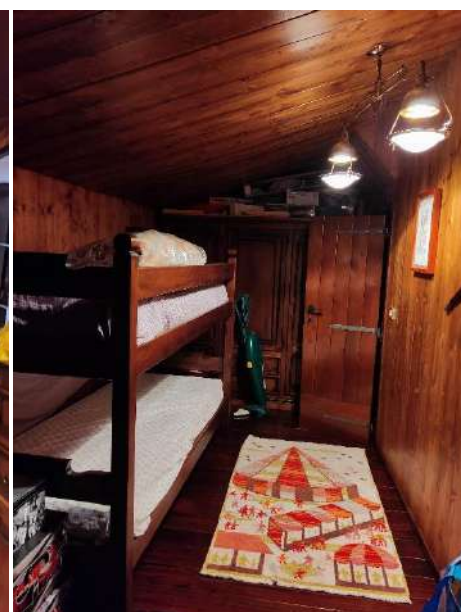
Immagine n. 13

Cameretta

La cameretta è ugualmente rivestita in legno nella sua totalità, come il locale soggiorno, ha copertura con volta a botte ma la controsoffittatura in legno mantiene questa forma solo per una superficie limitata mentre la restante ha un profilo inclinato, con un'altezza interna minima di m. 1,86 e un'altezza massima di m. 2,43. Una porta finestra con balcone garantisce un contributo aeroilluminante all'intero vano.

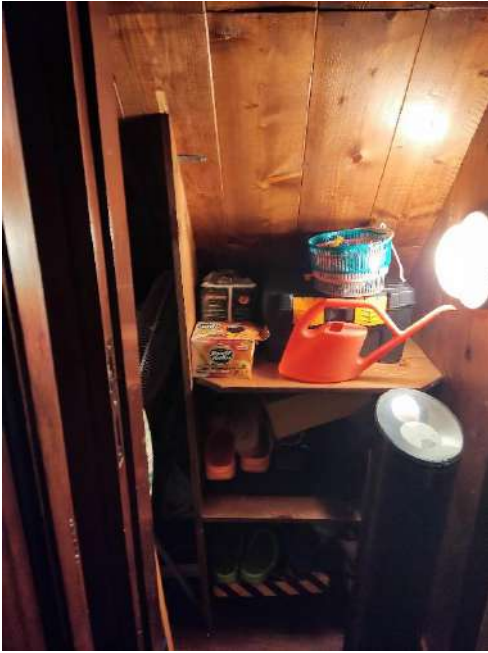
Immagine n. 14

Ripostiglio

Dalla cameretta si accede ai restanti vani dell'unità abitativa: un piccolo ripostiglio cieco ricavato nello spazio sottoscala della sovrastante altra unità abitativa (non oggetto della presente perizia) e anch'esso rivestito interamente in legno.

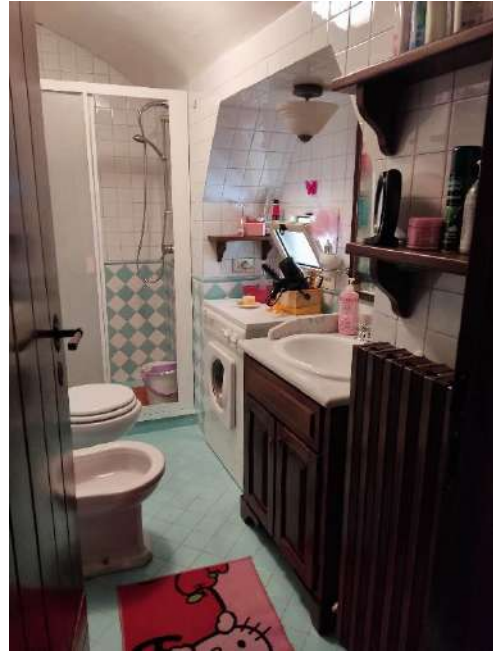
Immagine n. 15

Bagno

Altro ambiente è il bagno, completo di lavabo, w.c., bidet, doccia e finestra.

Le pareti del bagno sono rivestite con piastrelle di piccola dimensione in gres per tutta l'altezza e il soffitto è tinteggiato ed è una porzione della volta a botte che interessa anche la cameretta (come indicato, i vani sono ricavati suddividendo un originale ambiente unico).

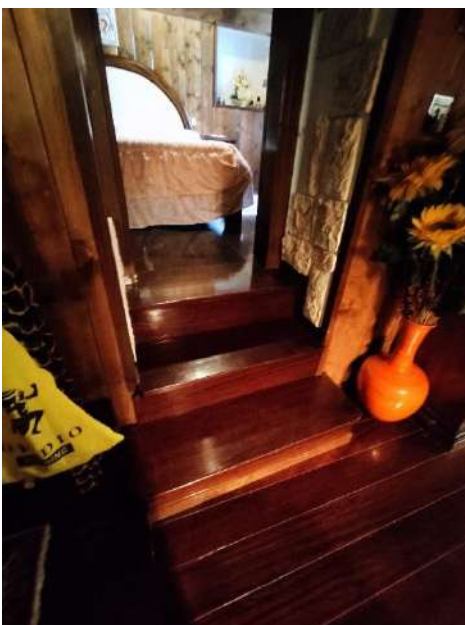
Immagine n. 16

L'ultimo vano da descrivere è anch'esso una camera a cui si accede tramite un vano porta e una rampa di scala con pochi gradini che permettono di collegare un dislivello di cm. 59.

Vano passaggio

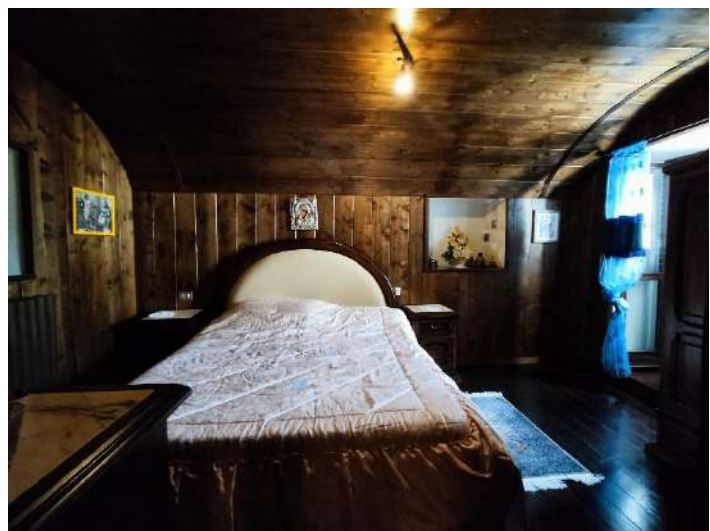
Immagine n. 17

Camera

La camera è un ambiente con pavimento, volta a botte e pareti rivestite in legno.

L'illuminazione naturale e il ricambio d'aria sono garantite da una finestra e una porta finestra con un piccolo balcone.

L'unico spazio non rivestito è rappresentato da una nicchia ricavata nella muratura perimetrale a sud a confine con altra proprietà.

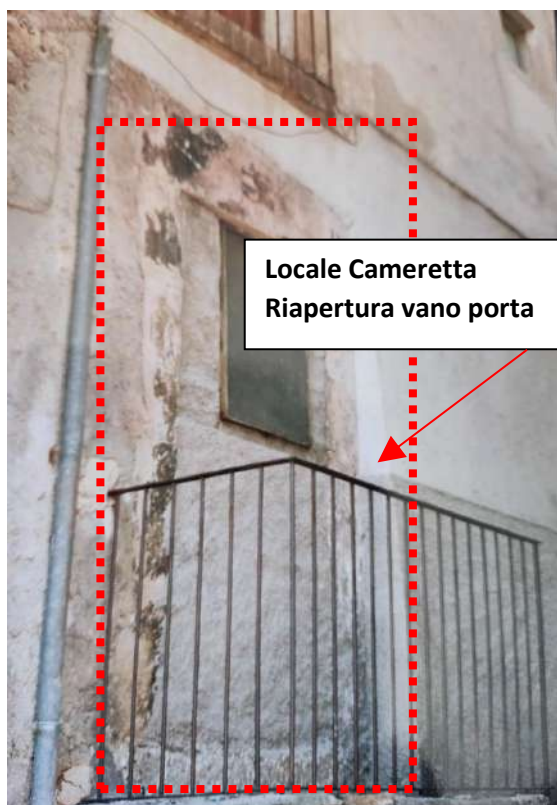
Immagine n. 18

Facciata Est

Foto allegate al Fascicolo Protocollo n. 1968 del 13 Maggio 1991

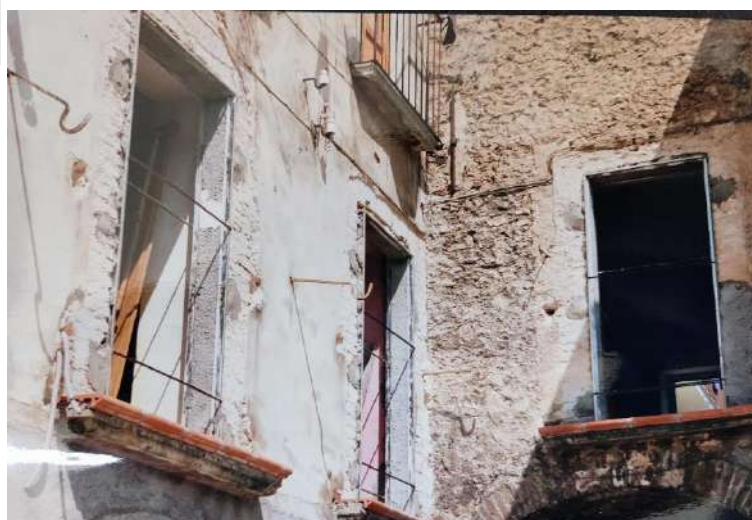
Immagine n. 19

Facciata Sud e Ovest
