TRIBUNALE ORDINARIO - MONZA

256/2023

CONSULENZA ESTIMATIVA GIUDIZIARIA

appartamento a GIUSSANO Via Mazzini 2; (sui documenti in atti, catasto e atto di pignoramento, è erroneamente indicato il civico 6, mentre su atto di provenienza viene indicato correttamente il civico 2), frazione Paina, della superficie commerciale di **83,44** mq per la quota di 1000/1000 di piena proprietà (*** DATO OSCURATO ***)

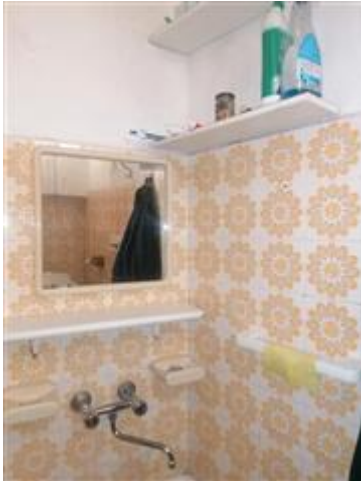
Bagno PT

<i>rivestimento interno</i> : posto in bagno realizzato in piastrelle in ceramica h 180 cm, sia al PT che al P1	scarso	★ ★ ★ ★ ★ ★ ★ ★ ★ ★
<i>protezioni infissi esterni</i> : tapparelle realizzate in plastica. al P1	nella media	★ ★ ★ ★ ★ ★ ★ ★ ★ ★
<i>infissi interni</i> : anta a battente realizzati in legno. al P1 - La porta del bagno è in legno, a soffietto; la porta della cabina armadio è in legno, scorrevole.	nella media	★ ★ ★ ★ ★ ★ ★ ★ ★ ★

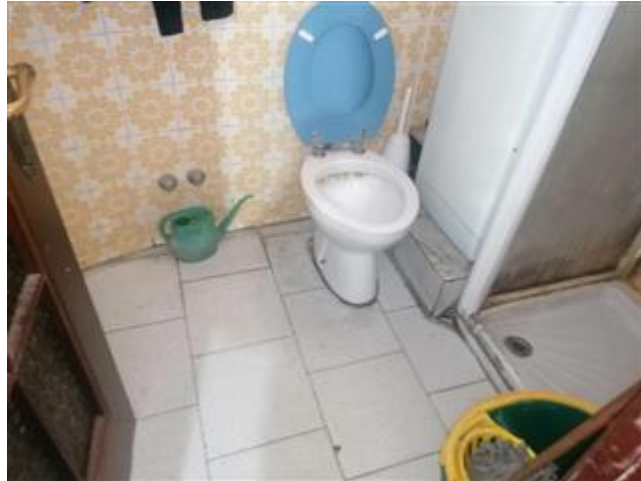
Bagno PT

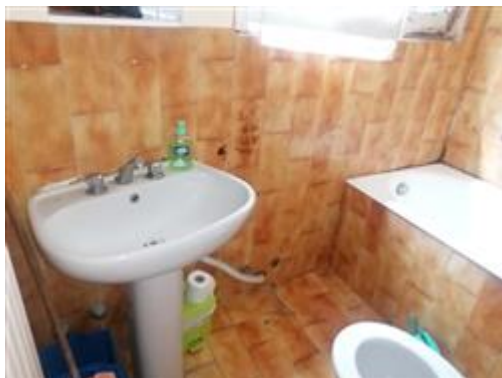
Bagno al P1

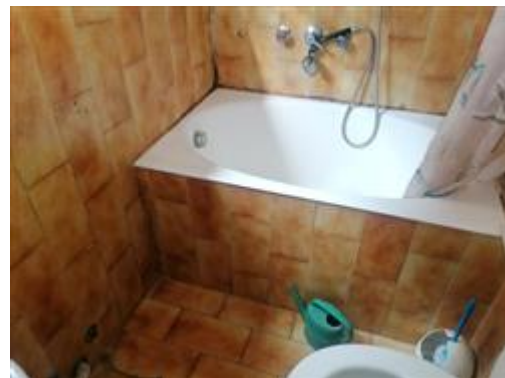
Bagno al P1
