TRIBUNALE ORDINARIO - TORINO

ESPROPRIAZIONI IMMOBILIARI

842/2023

CONSULENZA ESTIMATIVA GIUDIZIARIA

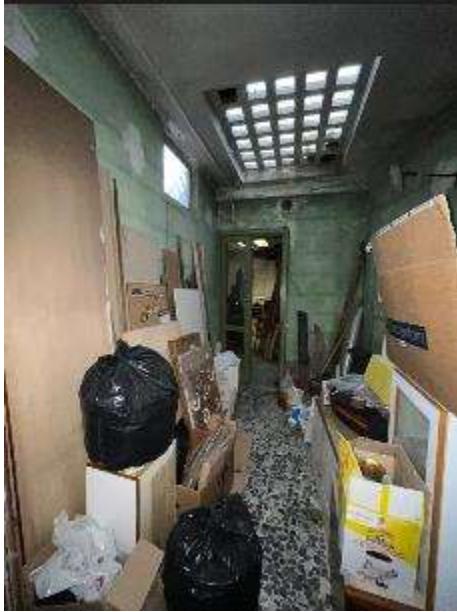
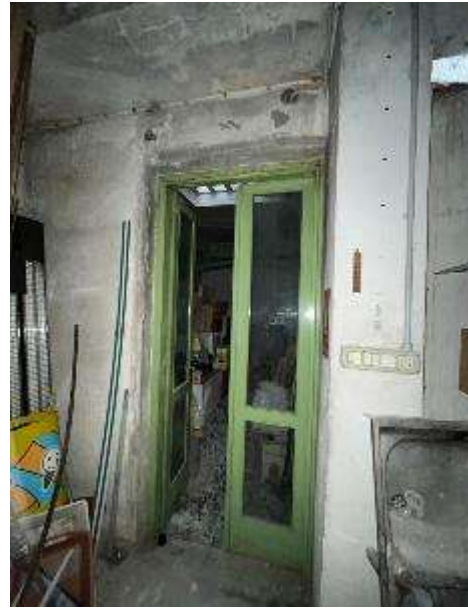
Vedute interne primo locale

rivestimento interno: le pareti sono intonacate al civile e in parte tinteggiate con diffusi scrostamenti, e i soffitti presentano porzioni rettangolari in vetrocemento.

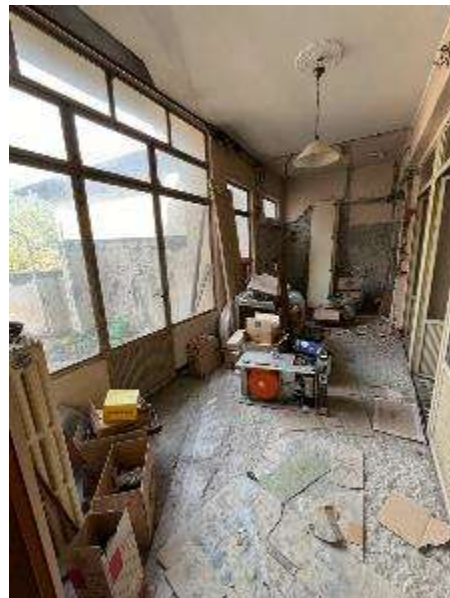
veranda con servizio igienico demolito

Quanto ai costi di regolarizzazione la pratica di Stato Legittimo dell'immobile e la CILA comportano l'esborso dell'onorario del professionista incaricato quantificabile in circa €2.500,00, oltre alle opere edili di realizzazione del servizio igienico e ripostiglio quantificabili in €6.000,00
