Tribunale di Napoli

Fallimento n. 104/2020 della
..... S.R.L. in liquidazione
Curatore Fallimentare: dott.ssa Anna ARABIA

Valutazione degli immobili acquisiti alla massa fallimentare

Relazione di stima

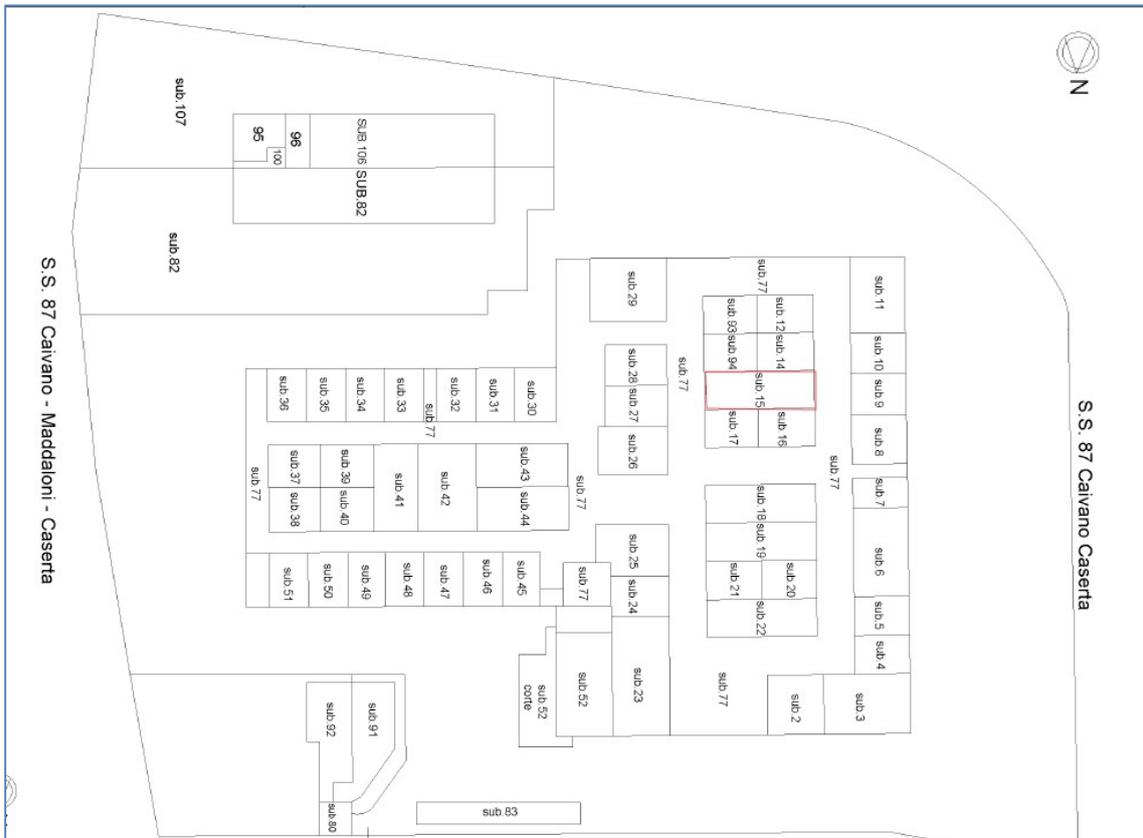
Figura 2. Elaborato planimetrico del compendio commerciale.

- a **nord** con subalterni 16 e 17 di proprietà aliena;
- a **est** con il subalterno 77, bene comune non censibile (area comune);
- a **sud** con subalterni 94 (ex 13) e 14 di proprietà aliena;
- a **ovest** con il subalterno 77, bene comune non censibile (area comune).

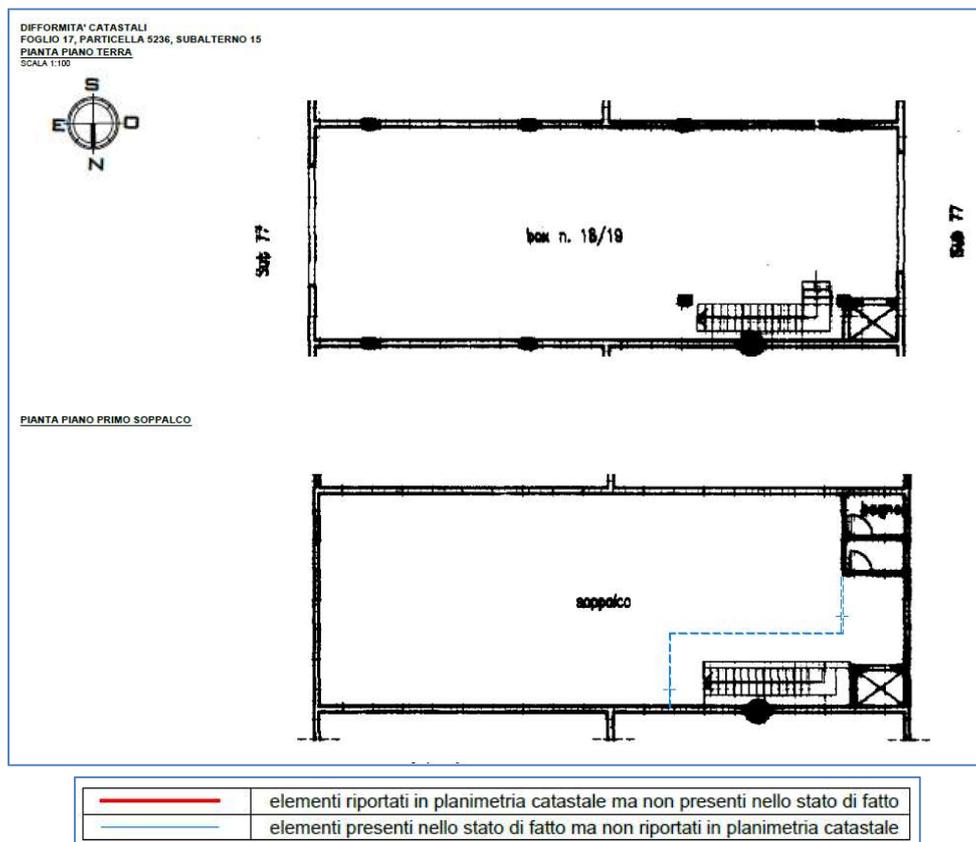
Figura 3. Difformità catastali (estratto della tavola in allegato B-3).

Da tale sovrapposizione non emerge la sussistenza di alcuna difformità significativa incidente sulla consistenza e/o sulla rendita.

A rigore va segnalata soltanto la presenza di una parete in cartongesso, peraltro non rifinita, realizzata al piano soppalco allo scopo di confinare l'ingombro della scala di accesso, non riportata in planimetria catastale. Trattandosi di parete non rifinita ed ancorata ad un telaio metallico molto esiguo, più che prospettare la regolarizzazione catastale e urbanistica, si ritiene opportuno prescrivere la rimozione a cura dell'aggiudicatario (a fronte del costo che verrà individuato nello specifico capitolo 6).

telaio metallico molto esiguo, più che prospettare la sanatoria urbanistica e catastale, si ritiene opportuno prescrivere la rimozione a cura dell'aggiudicatario, ciò a fronte di un costo complessivo (comprensivo di smaltimento dei materiali di risulta) pari a circa 2.000,00 €, importo che verrà opportunamente sottratto dal valore venale dell'immobile risultante dalla stima.

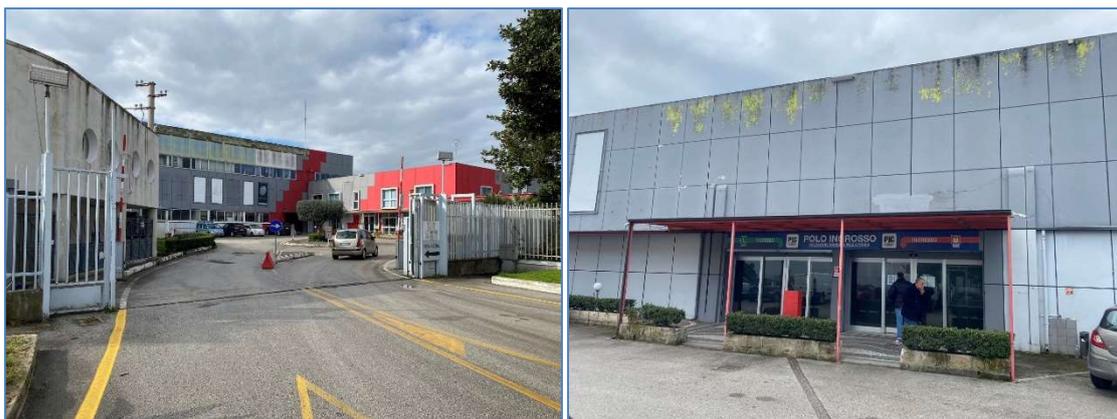
Figura 5. Rilievo fotografico del complesso commerciale (esterno).

Il complesso, edificato agli inizi degli anni '70 a scopo industriale, è stato oggetto, nei primi anni 2000, di una profonda e radicale trasformazione finalizzata a modificarne l'uso in struttura commerciale.

Il capannone centrale di cui è parte l'immobile in esame presenta una struttura in cemento armato prefabbricato e si sviluppa, per la porzione cui afferisce il bene in oggetto, su due piani fuori terra. Le facciate risultano essere realizzate con pannelli prefabbricati in cemento. La copertura è piana con presenza di lucernai.

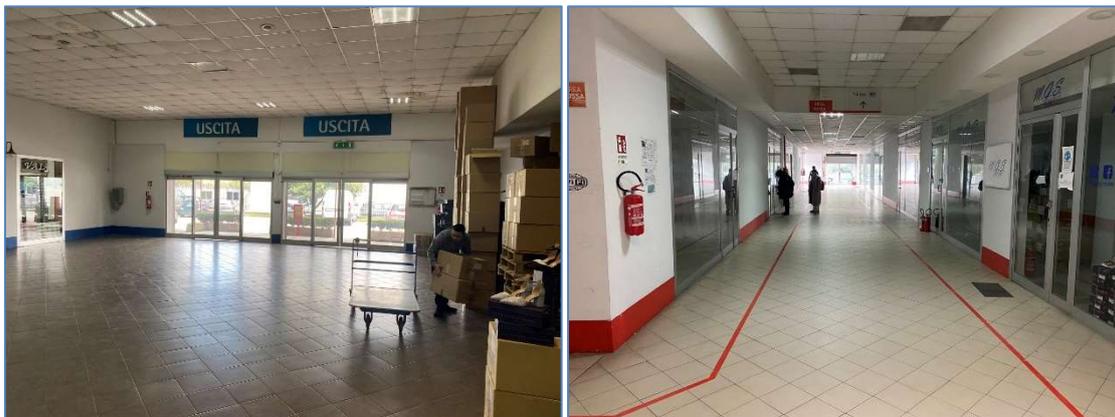
Figura 6. Rilievo fotografico del complesso commerciale (interno).

Esso è dotato di quattro ingressi (si veda key-plan nella figura seguente laddove gli ingressi sono distinti con le lettere A/B/C/D) che accedono alla galleria interna sulla quale prospettano tutte le unità commerciali. La galleria presenta una pavimentazione

in gres, pareti intonacate e tinteggiate e controsoffitti in fibra minerale con pannelli fissati ad una struttura metallica portante.

Lo stato manutentivo dell'edificio è nel complesso **discreto** dovendosi segnalare, oltre ai segni del fisiologico deperimento della struttura e degli impianti, anche puntuali criticità in modo particolare in corrispondenza della copertura laddove sono rinvenibili macchie di infiltrazione delle acque piovane.

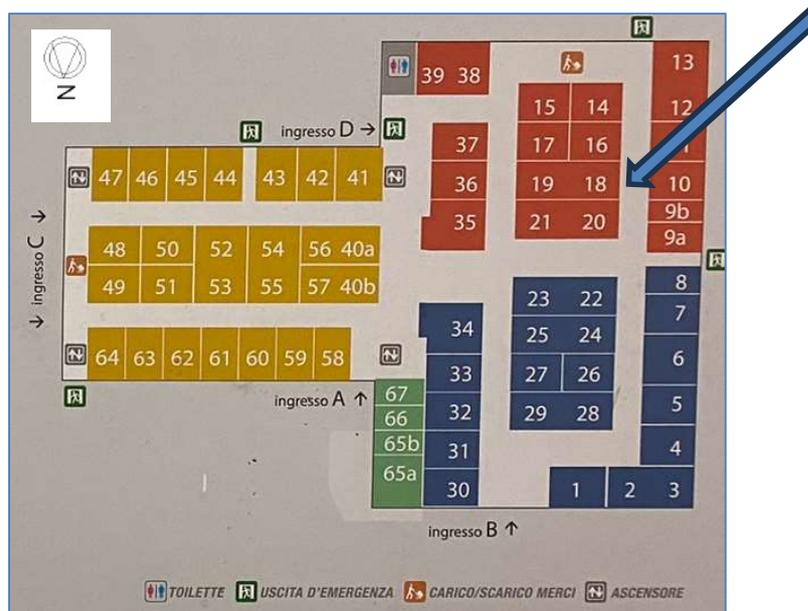
Figura 7. Key-plan del compendio commerciale.

L'unità immobiliare oggetto di valutazione consta, come detto, di un locale commerciale catastalmente censito con il subalterno 15, sviluppatosi su due livelli (piano terra e piano primo/soppalco), dato dall'unione di due moduli del complesso commerciale rispettivamente distinti con gli interni 18 e 19.

Esso, pertanto, presenta due ingressi/vetrine dalla galleria comune, l'uno posto a ovest (ingresso n. 18), l'altro speculare posto a est (ingresso n. 19).

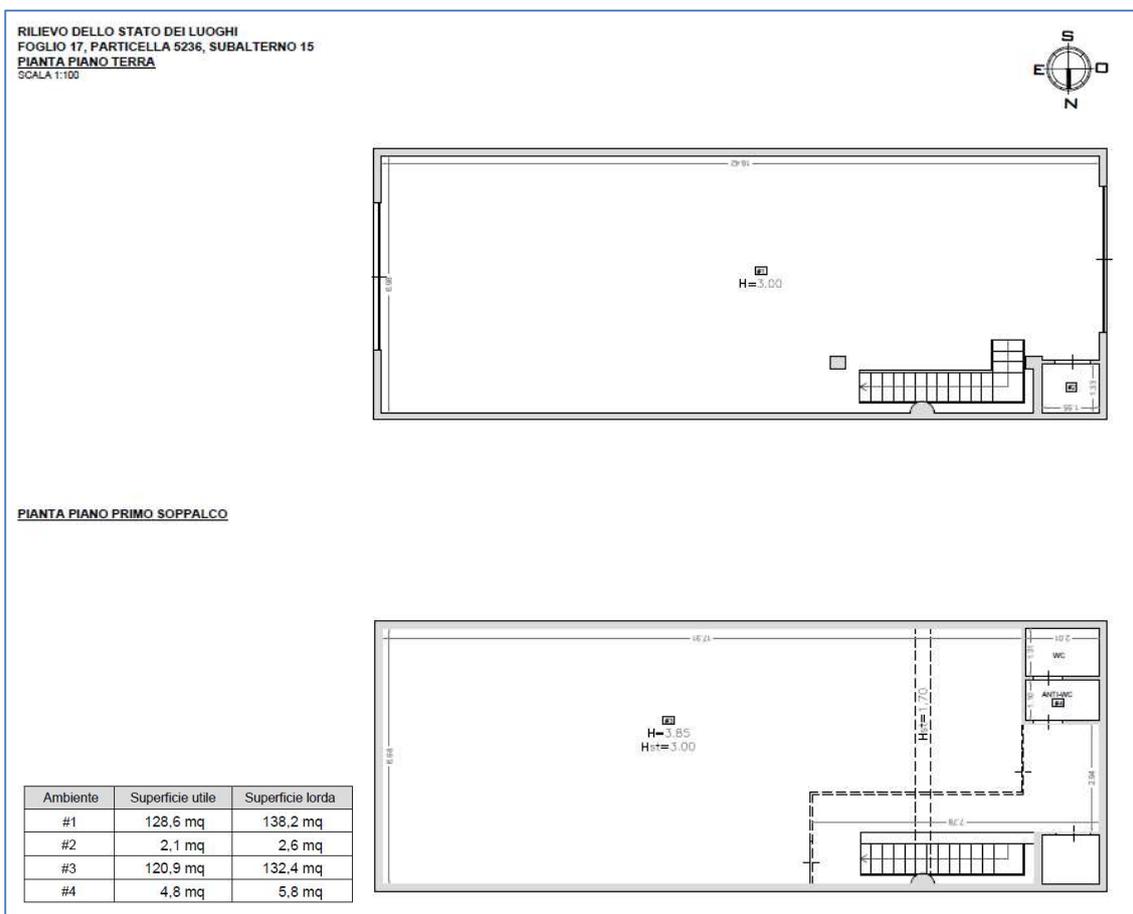
Figura 8. Rilievo planimetrico dell'immobile.

L'immobile si sviluppa, come detto, su due livelli, il piano terra adibito all'attività di vendita con un'altezza interna pari a 3,00 m, il piano primo realizzato su soppalco e adibito a deposito con un'altezza interna sottotrave pari a 3,00 m (altezza sopra trave pari a 3,85 m).

Il locale al piano terra si presenta come un unico ambiente open-space [#1] a pianta rettangolare, di dimensioni nette pari a circa 19,4 m di lunghezza per 7 m di larghezza con una superficie utile pari a 128,6 mq, oltre al vano ascensore [#2] di superficie pari a 2,1 mq, posto subito a sinistra dell'ingresso ovest (n. 18).

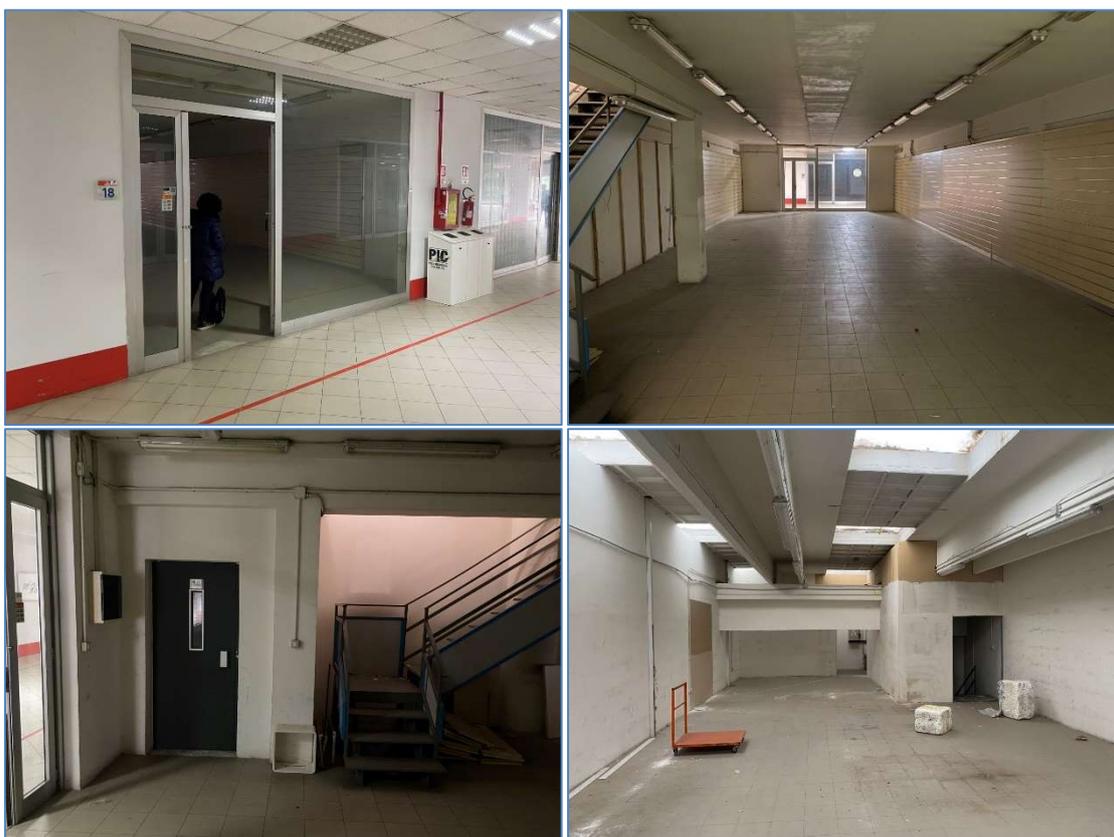
Figura 9. Rilievo fotografico unità immobiliare.

Il piano primo/soppalco, cui è possibile accedere sia per mezzo di una scala lineare in ferro che per mezzo dell'ascensore (non funzionante all'atto dell'accesso non essendo attiva la fornitura elettrica), si presenta altresì come un unico ambiente [#3] di superficie utile pari a 120,9 mq, oltre ad un bagno con antibagno [#4] di superficie utile pari a 4,8 mq. Si rileva la presenza di una parete in cartongesso, non rifinita e ancorata ad un telaio metallico, che definisce l'ingombro della suddetta scala di accesso.

Va segnalato che detto piano primo/soppalco è interessato dall'attraversamento di alcune travi della struttura che, in modo particolare lungo una sezione trasversale prossima alla scala, riducono drasticamente l'altezza interna ad appena 1,70 m.

Quanto alle finiture, di tipo ordinario e in **discrete** condizioni manutentive, è possibile riferire quanto segue: la pavimentazione è realizzata in gres; le pareti sono intonacate e tinteggiate; il bagno presenta rivestimenti in ceramica; le porte di ingresso sono in alluminio; le bussole interne (bagno) sono in legno tamburato; si segnalano in più punti del solaio del piano primo/soppalco tracce evidenti di infiltrazione di acque meteoriche dalla copertura, soprattutto in corrispondenza dei lucernai.

Quanto agli impianti, tutto allo stato fuori uso a causa del distacco delle forniture, è invece possibile riferire quanto segue: l'impianto elettrico è di tipo industriale, parte in canalina e parte sottotraccia, con corpi illuminanti costituiti da lampade al neon; l'impianto idrico-sanitario (bagno al piano primo/soppalco) è realizzato sottotraccia (non è noto se l'alimentazione avvenga da contatore condominiale); vi è impianto di condizionamento (seppure parte delle canalizzazioni sembrerebbero rimosse o, comunque, manomesse). In merito alla conformità normativa degli impianti va rilevato che non è risultato possibile reperire alcuna certificazione riguardante gli impianti (elettrico, idrico, termico). Non potendo effettuare prove specifiche, saggi e verifiche strumentali degli stessi, si è unicamente proceduto ad un'indagine di tipo visivo, chiaramente non sufficiente a fornire un concreto riscontro della effettiva conformità impiantistica dell'unità immobiliare. Ad ogni modo, anche all'esito di siffatta indagine visiva, è parso evidente che, ai fini del conseguimento della conformità (ai sensi di quanto disposto dal D.M. 37/08), si rende necessario uno specifico intervento di revisione di tutti gli impianti (circostanza di cui si terrà conto nella stima mediante l'introduzione di un opportuno coefficiente di decurtazione).
