# Tribunale di Milano

**RGE 633/2022**

### RELAZIONE DI STIMA IMMOBILIARE

Unità immobiliare in Garbagnate M.se (MI) via P. Borsellino, 41

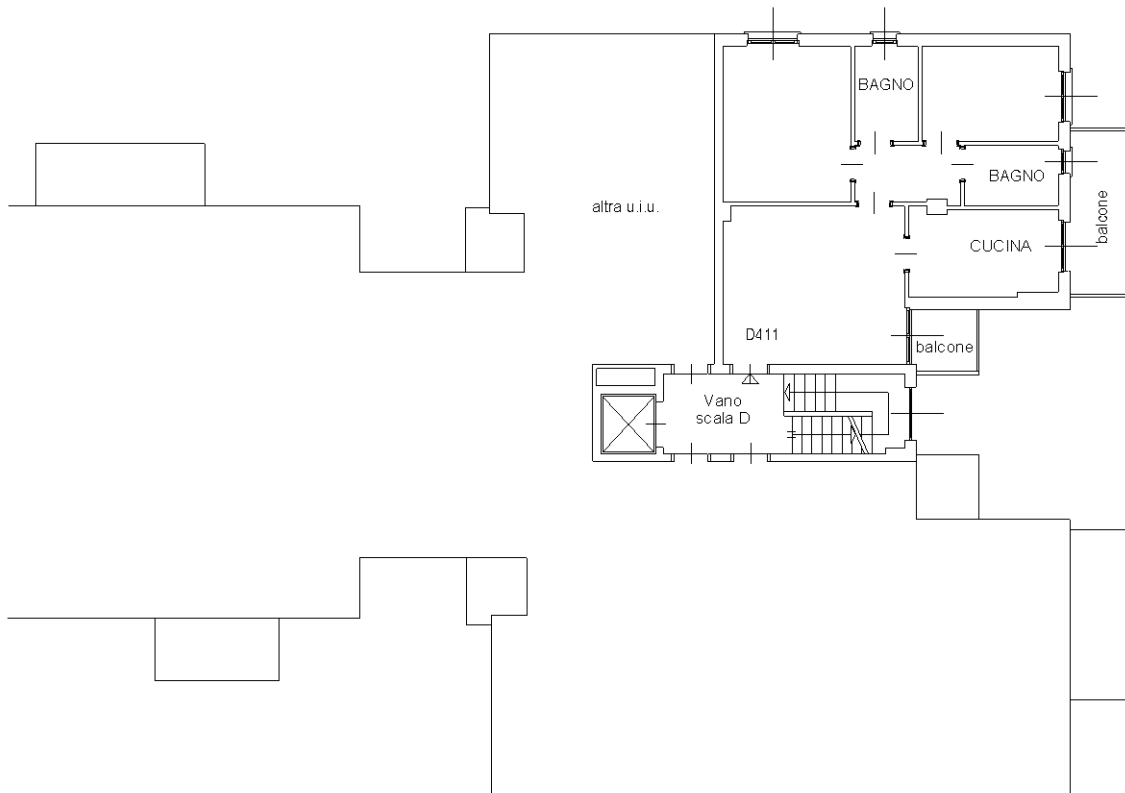
PIANO QUARTO – H=2.70 mt  
ABITAZIONE

CORTILE CONDOMINIALE COMUNE

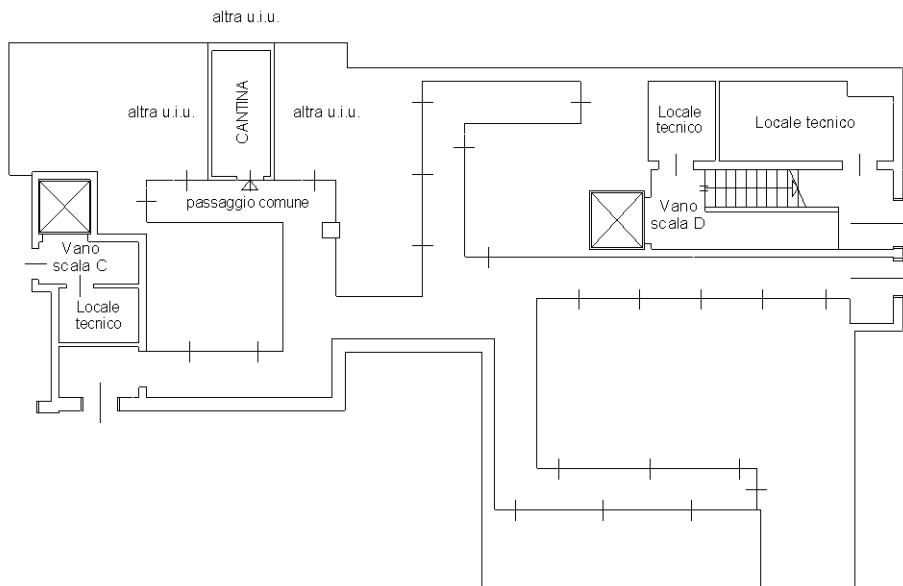
PIANO PRIMO INTERRATO – H=2.99 mt  
CANTINA

Ultima planimetria in atti

Catasto dei Fabbricati - Situazione al 02/05/2023 - Comune di GARBAGNATE MILANESE(D912) - < Foglio 31 - Particella 155 - Subalterno 51 >  
VIA P. GOBETTI n. 41 Edificio 3 Scala D Interno 411 Piano 4-S1

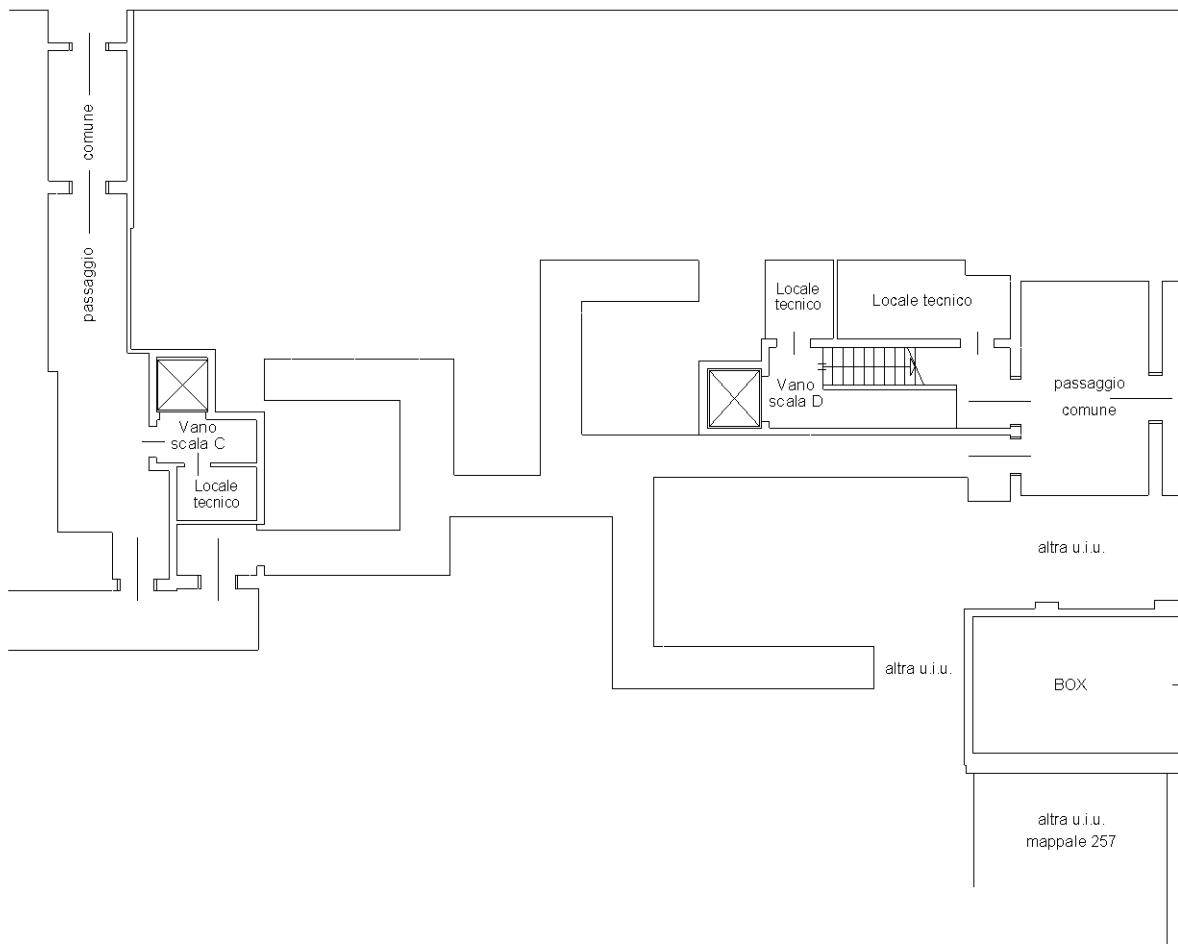
BOX

AREA DI MANOVRA MAPPALE 257

Catasto dei Fabbricati - Situazione al 02/05/2023 - Comune di GARBAGNATE MILANESE(D912) - < Foglio 31 - Particella 155 - Subalterno 69 >  
VIA P. GOBETTI n. 41 Piano S1
