RELAZIONE TECNICA

OGGETTO : Procedura Esecutiva Immobiliare n° 116/2021 R.G. Espr. Tribunale di Catanzaro.

La procedura esecutiva n. 116/2021 tratta di un immobile sito nel quartiere Santa Maria, Viale Cassiodoro n. 149, del Comune di Catanzaro - Provincia CZ - in Zona identificata nel PRG come "Zona B1 - residenziale saturata" ed è riportato all'Agenzia delle Entrate, sezione Territorio, ex N.C.E.U. e già Catasto, al Foglio di Mappa n° 74 del Comune di Catanzaro, Particella n° 149 Subalterno 16, per come identificato nella figura a seguire.

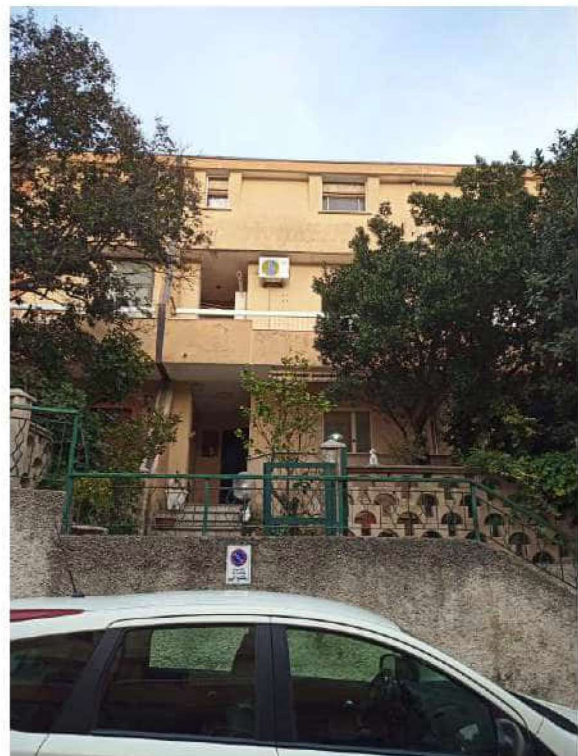
Foto 1 – Prospetto Sud - Ovest

Detto immobile è parte di un complesso unitario composto da villette a schiera a quattro livelli fuori terra, di cui il primo, parzialmente interrato, destinato ad uso garage, non è collegato agli altri livelli che sono ad uso residenziale. Le residenze sono accessibili da Sud-Ovest (*foto1*), attraverso un viale, lungo il quale sono poste le scale (*foto2*) che servono i vari cortili pertinenziali delle rispettive villette nonché quelle del complesso edilizio attiguo, la cui costruzione risale alla stessa epoca di quello di che trattasi. I locali nati come garage, e ad oggi riconoscibili parzialmente anche come locali ad uso commerciale, sono accessibili da Nord-Est (*foto3*) ad una quota di circa 3,60 metri sotto il livello residenziale che è rialzato di circa 2,50 m dal viale appena citato. Tali ville sono disposte l'una accanto all'altra, in pianta rettangolare, e pur avendo in comune qualche parte (*es. la porzione di marciapiede che permette l'accesso ai cortili di pertinenza degli edifici*), sono divise l'una dall'altra, tanto che ciascuna ha un proprio numero civico (*foto4*). L'immobile, a geometria semplice con pianta rettangolare, è a struttura intelaiata in cemento armato gettato in opera ed ha le tamponature in laterizi forati mentre la copertura è del tipo a falde inclinate, sempre in cemento armato. Il medesimo, presenta due prospetti ciechi, caratteristica tipica della tipologia edilizia a schiera, mentre i prospetti posti sui lati Sud-Ovest e Nord-Est sono scanditi da uno spartito abbastanza regolare di aperture - finestre e balconi - aventi dimensioni standard adeguati alle destinazioni degli ambienti. Gli stessi prospetti sono architettonicamente movimentati dagli aggetti dei balconi, posti sul piano rialzato e sul piano primo, realizzati con profondità diverse.

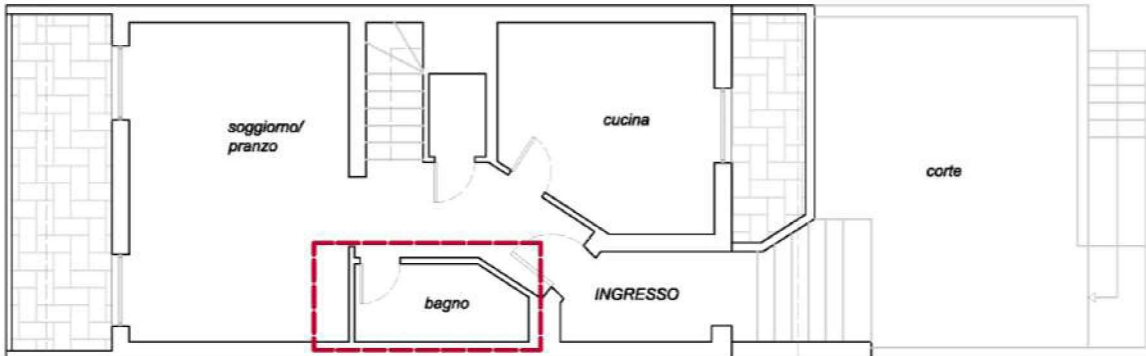
Al piano rialzato sono state demolite le tramezzature che delimitavano il servizio igienico; di fatto allo stato attuale non vi è più il bagno e la sua superficie è stata annessa alla zona giorno formando l'open space per come descritto in precedenza; gli altri ambienti del piano sono rimasti invariati. Le difformità intuibili dal confronto grafico della corte pertinenziale, non rilevano in quanto sono esclusivamente indicati gli ornamenti che nella planimetria catastale non devono essere riportati.

Planimetria Catastale - Piano Rialzato

Pianta Stato di Fatto - Piano Rialzato
