Tribunale di Napoli Nord

ESECUZIONE IMMOBILIARE

Relazione di Stima del Compendio Immobiliare

LOTTO n. 1

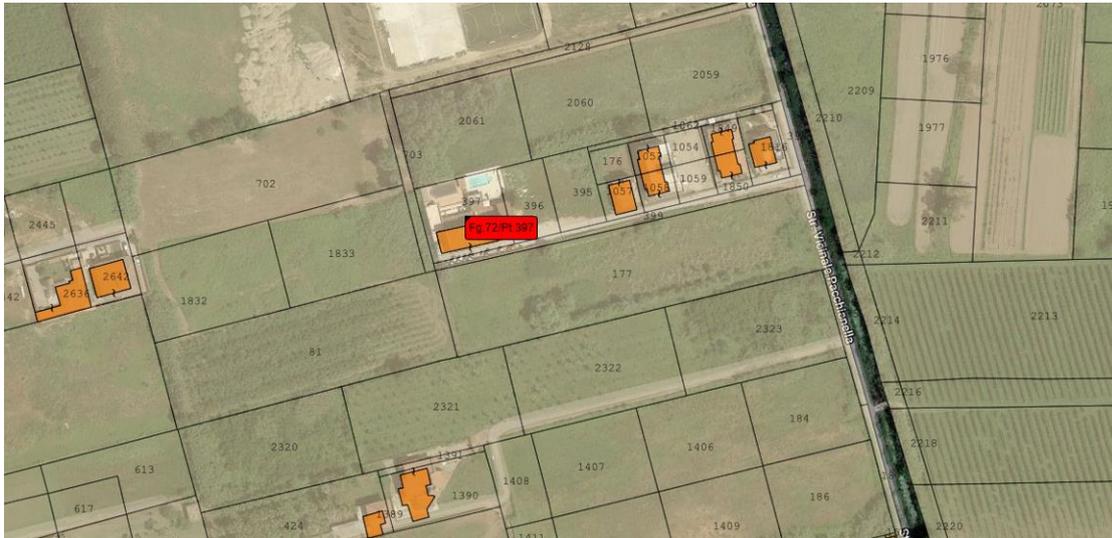
Di seguito vi è la sovrapposizione della foto satellitare, reperita dal web, con lo stralcio del foglio catastale e la individuazione dell'immobile pignorato.

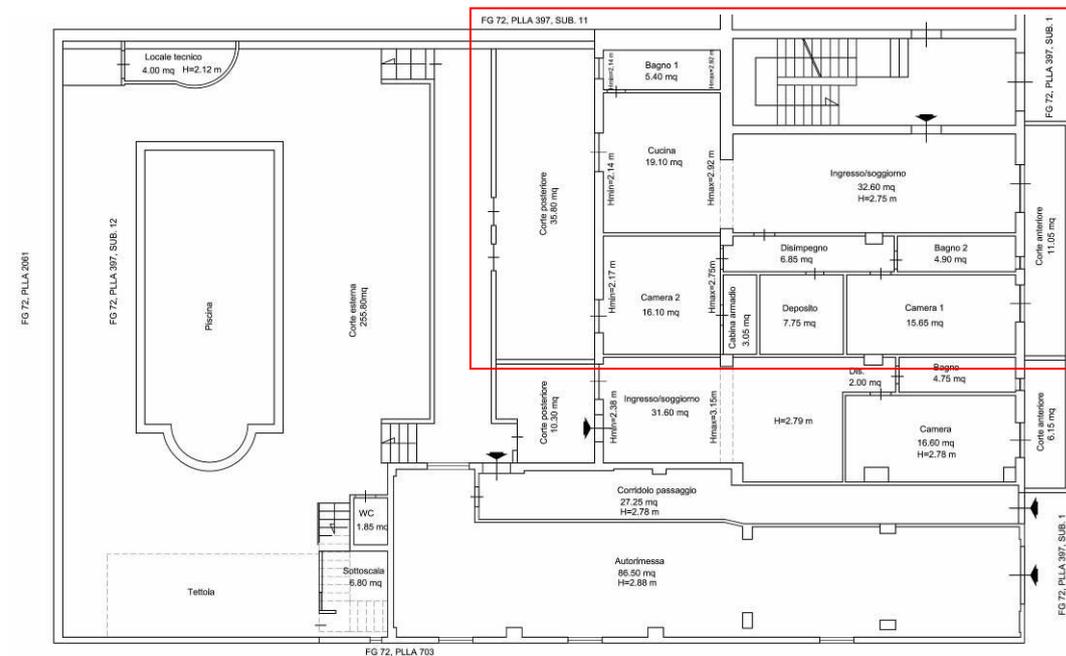
Piano piano terra – Immobile 1

L'appartamento è composto da cinque vani (di cui uno cieco), una cabina armadio, un disimpegno, due bagni, piccola corte coperta anteriore e corte scoperta posteriore con accesso diretto alla piscina (rilievo in Allegato E, foto in Allegato F).

Tutti gli ambienti abitabili sono areati e ben illuminati, tranne un vano, che è cieco.

Gli affacci dell'appartamento sono a sud ed a nord. Lo stato di conservazione interno dell'appartamento è buono, con finiture di buona qualità.

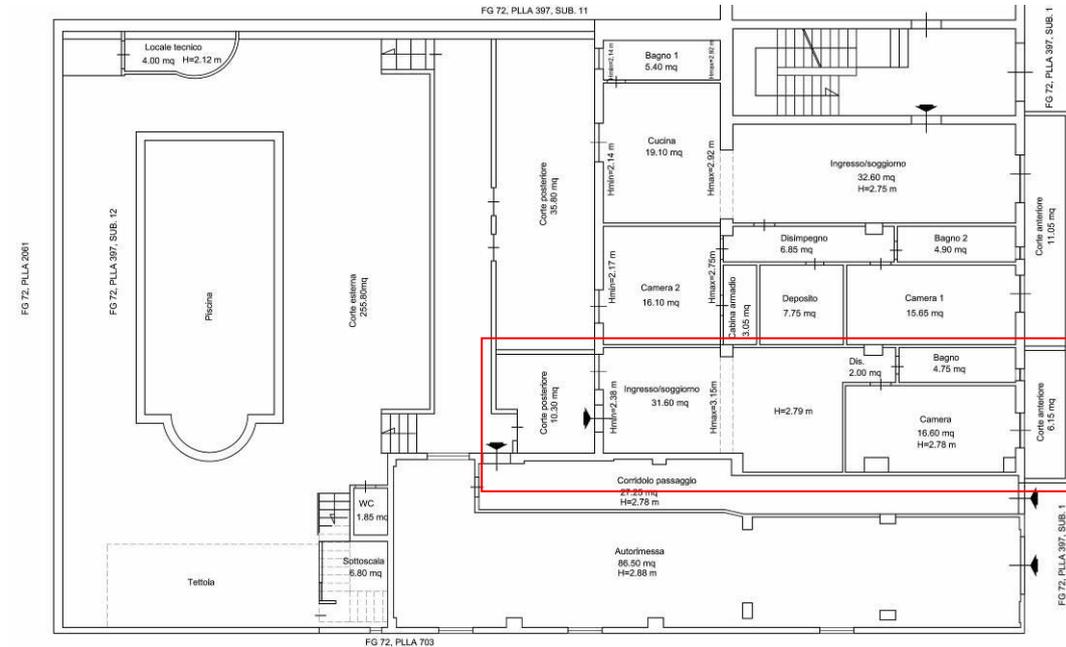
Piano piano terra – Immobile 2

L'appartamento è composto da due vani, un bagno, piccola corte coperta anteriore e piccola corte scoperta posteriore con accesso diretto alla piscina (rilievo in Allegato E, foto in Allegato F).

Tutti gli ambienti abitabili sono scarsamente areati ed illuminati.

Gli affacci dell'appartamento sono a sud ed a nord. Lo stato di conservazione interno dell'appartamento è sufficiente, con finiture di discreta qualità.

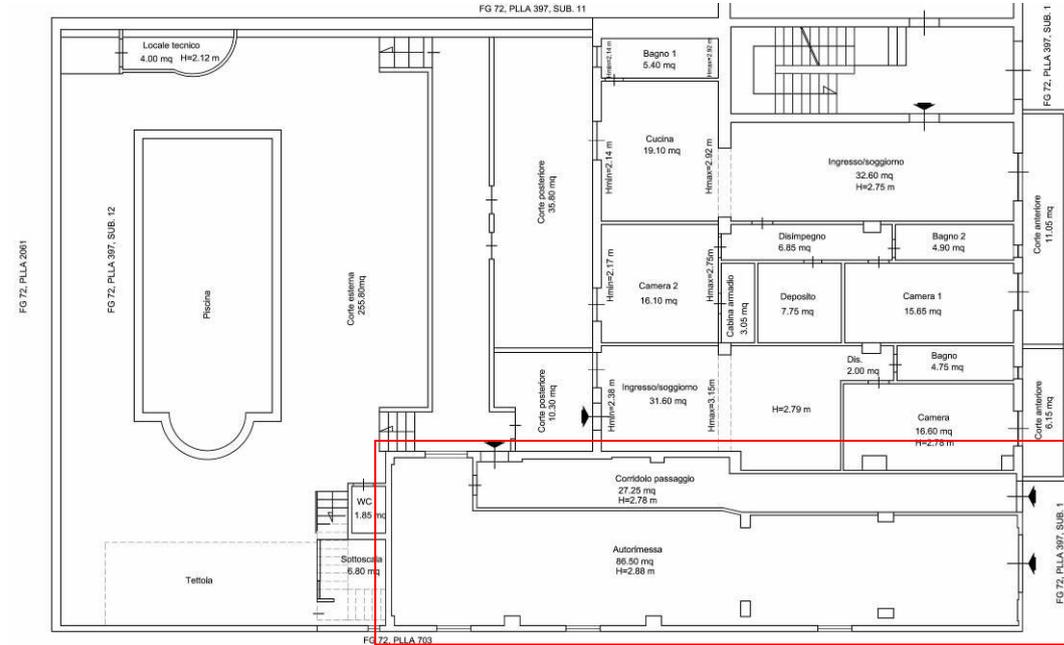
Piano piano terra – Immobile 1

L'ingresso avviene dalla corte comune che giace sul lato sud del fabbricato, attraverso una porta carrabile. Vi è altresì una porta pedonale per accedere ad un corridoio che porta all'area esterna pertinenziale posta sul lato nord del fabbricato.

L'autorimessa è composta da un unico ampio ambiente, dotato di una saracinesca metallica avvolgibile, di una porta blindata rivestita in legno e di quattro luci senza vista. E' pavimentato con piastrelle in ceramica. Anche la maggior parte della superficie delle pareti è rivestita con piastrelle in ceramica, mentre la residua parte è allo stato grezzo, priva di intonaco (rilievo in Allegato E, foto in Allegato F).

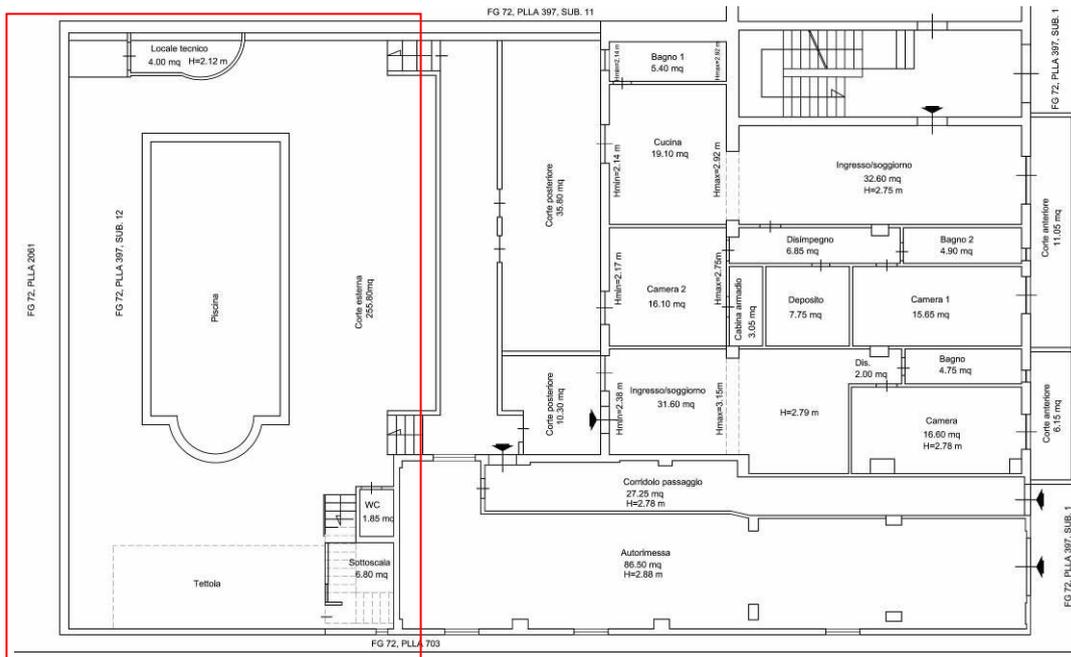
Piano piano terra – Immobile 4

L'ingresso avviene dalla corte esclusiva che giace sul lato nord del fabbricato, attraverso gli appartamenti, di cui è al servizio. Vi è altresì una porta pedonale per accedere al corridoio che porta all'area esterna pertinenziale posta sul lato nord del fabbricato.

L'area è composta da un'unica ampia superficie terrazzata, attrezzata con piscina, piccolo bagno con W.C. e lavabo, piccolo ripostiglio sottoscala, tettoia, locale tecnico e scala che conduce all'immobile pignorato al primo piano di cui al Lotto n. 2. E' pavimentato con piastrelle in cotto. Le pareti del muro perimetrale sono rivestite con pietra (rilievo in Allegato E, foto in Allegato F).
