TRIBUNALE ORDINARIO

CONSULENZA TECNICA D'UFFICIO

nella procedura di Esproprio Immobiliare n. 65/2023 R.E.

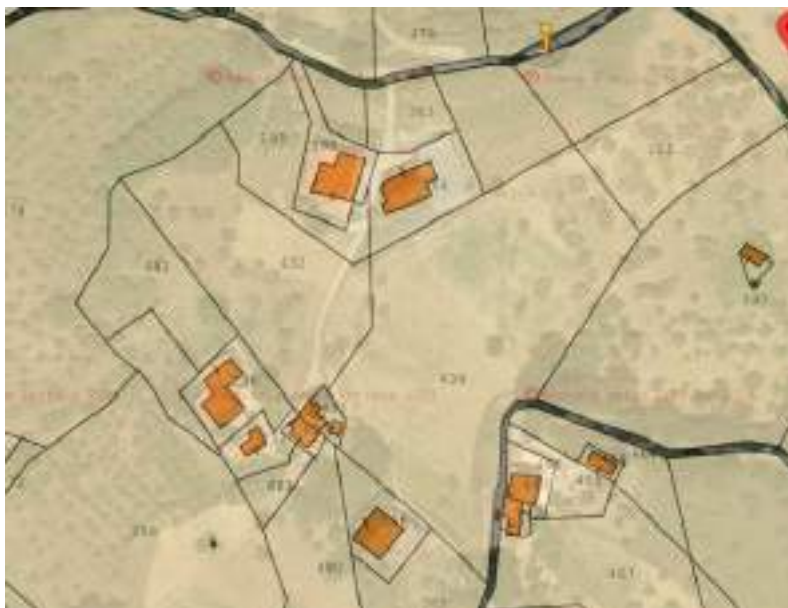
All'immobile si accede dalla strada comunale con una strada sterrata che attraversa le p.lle Fg. 4 nn. 195, 363, 364, 195, 432. Detta strada è via di accesso esclusiva anche per gli immobili, di diversi proprietari siti sulle particelle 236, 237 e 483.

Figura 1: Sovrapposizione estratto di mappa catastale con foto aerea Google Satellite.

In ogni caso, ai fini del presente lavoro, si osserva che le p.lle 195 e 363 attraverso le quali avviene l'accesso ai beni pignorati, seppur di piena proprietà di [REDACTED], non sono oggetto di esecuzione. Come sopra rappresentato, seppur sia raffigurabile una servitù di fatto, non risulta alcuna servitù formalmente istituita a vantaggio della p.lla 433 su cui ricade l'edificio di che trattasi.
