FALLIMENTO R.G. 123/2019
Giudice Dott. Ssa Maria Cultrera

Perizia di stima "Lotto unico"
Fallimento della "Omissis"

Palermo, 16/05/2022

- Immobile sito a Palermo in Viale Sperone n. 6, piano S1 interno 2, identificato al catasto fabbricati al foglio 77 particella 3625 sub 31 (ex sub 27), categoria A10, classe 2, consistenza 3,5 vani, superficie catastale 84 mq, totale escluse aree scoperte 84 mq, rendita € 560,36;

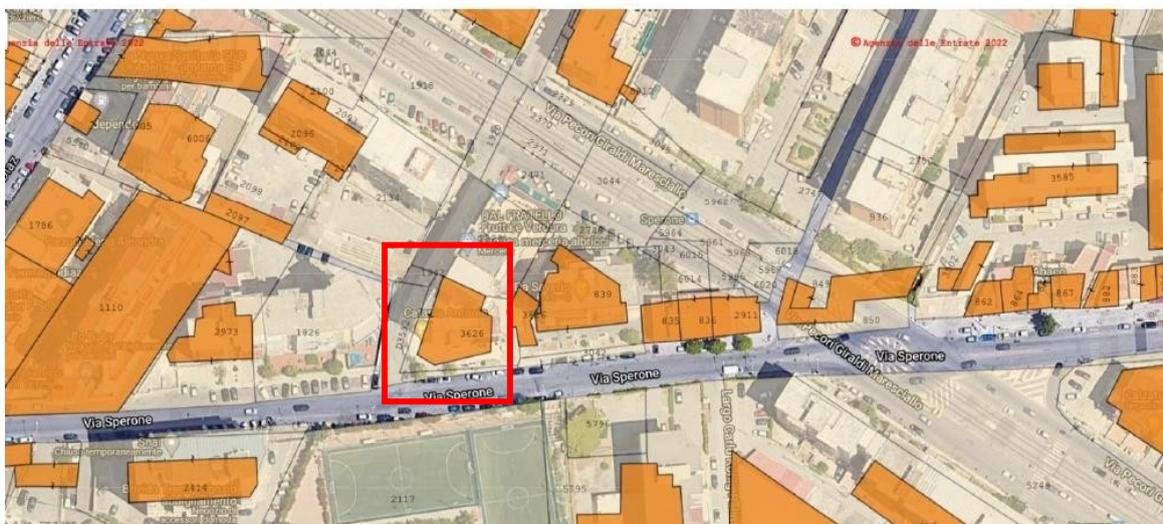
Al fine dell'esatta individuazione dei beni appresi al fallimento si riporta, di seguito, la sovrapposizione tra la foto satellitare reperita su internet e la mappa catastale.

Si rappresenta che il mappale correlato al catasto terreni è il fg. 77 p.IIa 3626.

Pertanto, sarà necessario l'allineamento dei mappali.

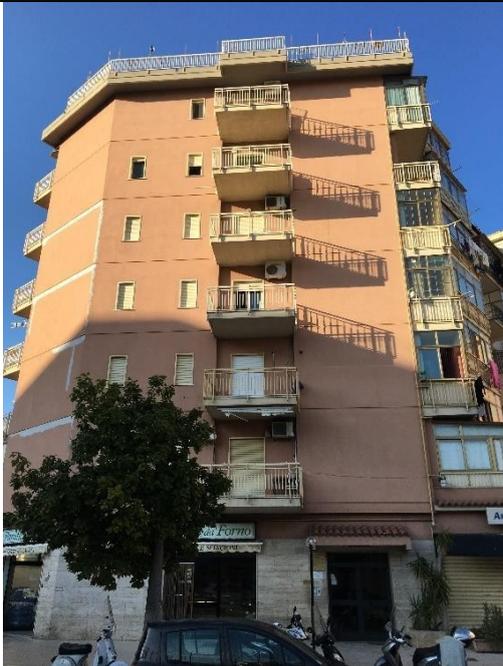
Prospetto Via Sperone

La struttura è del tipo intelaiato con travi e pilastri in cemento armato. La facciata principale del fabbricato si presenta in mediocre stato di manutenzione. La pavimentazione e i rivestimenti parietali del servizio igienico sono in ceramica, le pareti risultano intonacate e tinteggiate di colori chiaro e scuro. Gli infissi esterni sono in alluminio anodizzato con avvolgibili in pvc.
